## 高速 3 号渋谷線高架下火災に伴う調査状況等について（その 2）

## 構造概要

### 洪-232～洪-236の構造概要

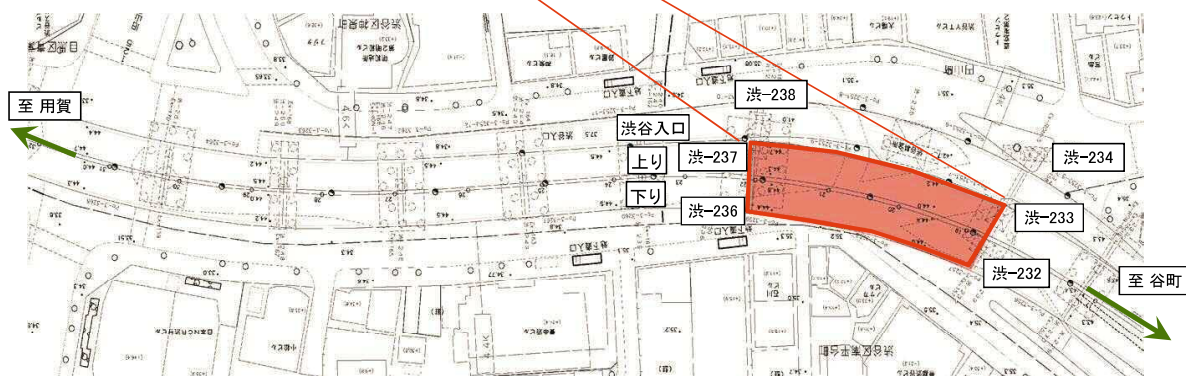
図-3 平面図

調査済範囲(3月22日現在)
