首都高速道路の大規模更新・修繕 及び機能強化に関する技術検討委員会

(第1回委員会資料)

1. 首都高速道路の現状

2. 新たに得られた知見と課題に基づく今後の対応案

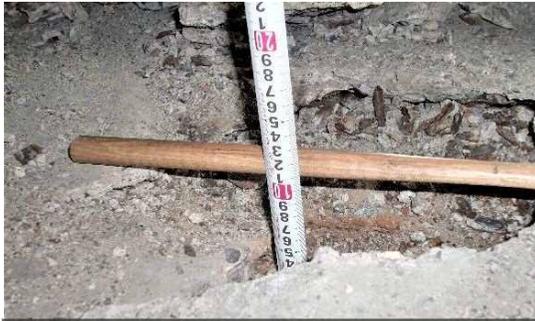
中床版上面 1号羽田線 羽田トンネル
鉄筋腐食 被りコンクリートの浮き

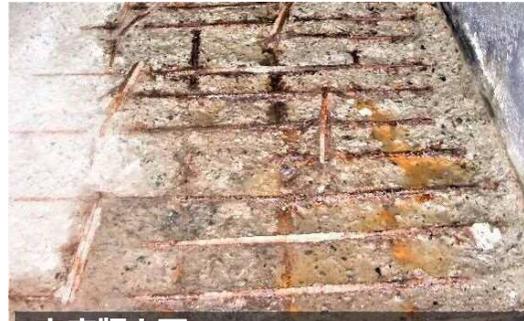
中床版上面 1号羽田線 羽田トンネル
鉄筋の一部消失

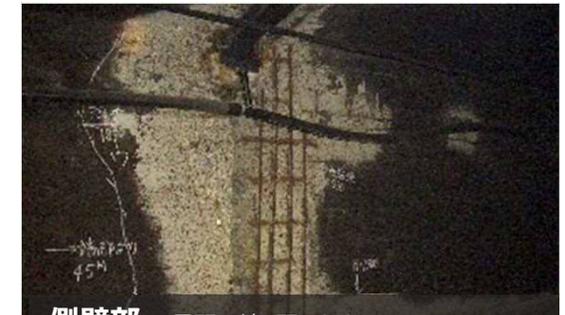
側壁部 1号羽田線 羽田トンネル
鉄筋の一部消失

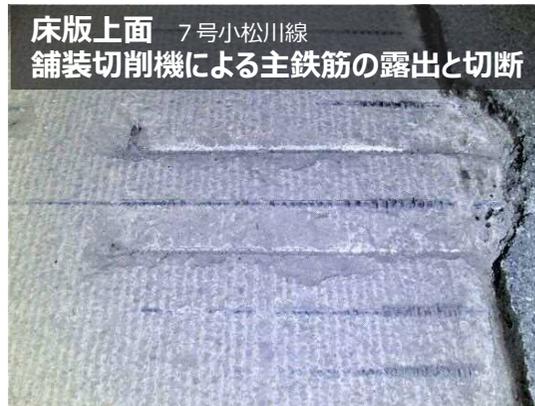
床版上面 7号小松川線
舗装切削機による主鉄筋の露出と切断

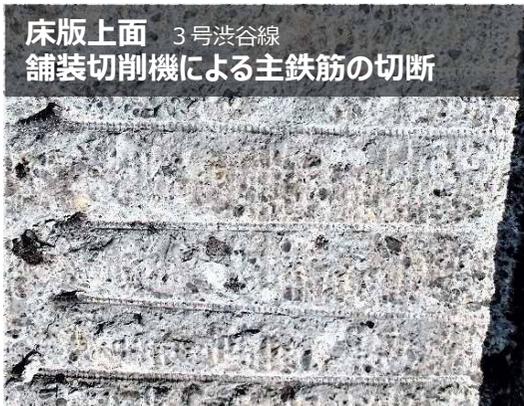
床版上面 3号渋谷線
舗装切削機による主鉄筋の切断

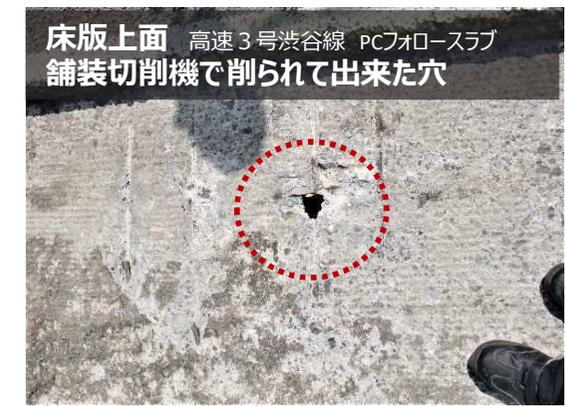
床版上面 高速3号渋谷線 PCフォロースラブ
舗装切削機で削られて出来た穴

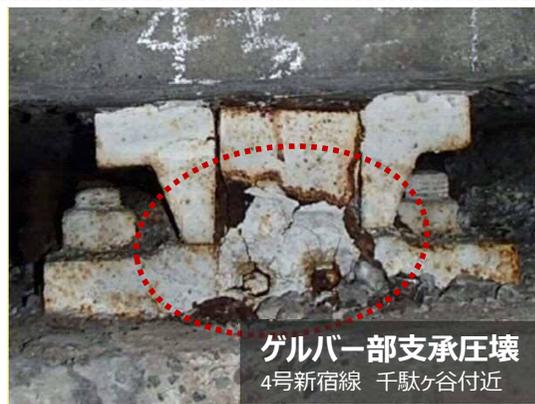
ゲルバー部支承圧壊
4号新宿線 千駄ヶ谷付近

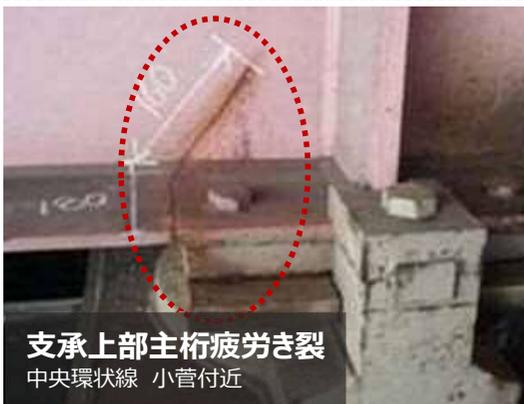
支承上部主桁疲労き裂
中央環状線 小菅付近

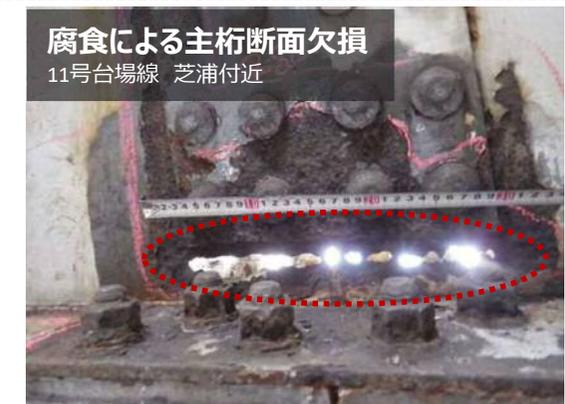
腐食による主桁断面欠損
11号台場線 芝浦付近

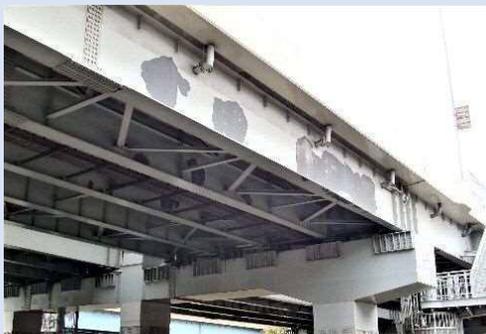
旧塗装仕様の塗膜剥離

- 近年、古い塗装仕様が採用されている鋼橋や附属物で、経年劣化に伴う大規模な塗膜剥離と腐食が発生
- 塗膜剥離部以外でも鋼材の腐食が想定以上に進行し、部材破断や高力ボルトの遅れ破壊が確認されている
- 損傷部は既存塗膜を全て除去した後、高耐久な塗装仕様で復旧（深刻な腐食は部材交換や補強）、腐食した高力ボルトF11TはF10Tに交換が必要

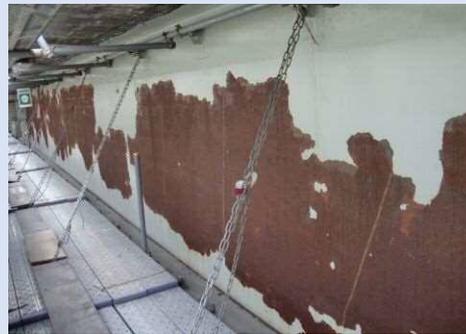
旧塗装仕様の塗膜剥離

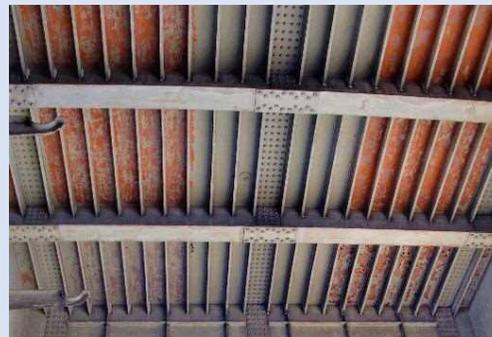
旧塗装仕様の塗膜剥離

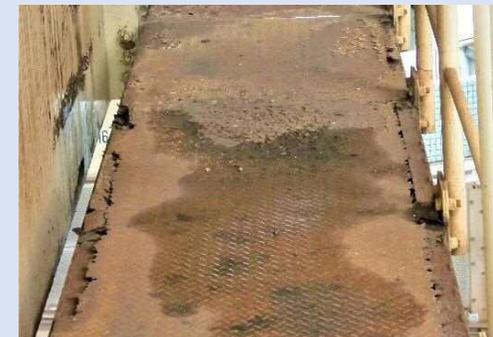
橋脚点検歩廊の腐食

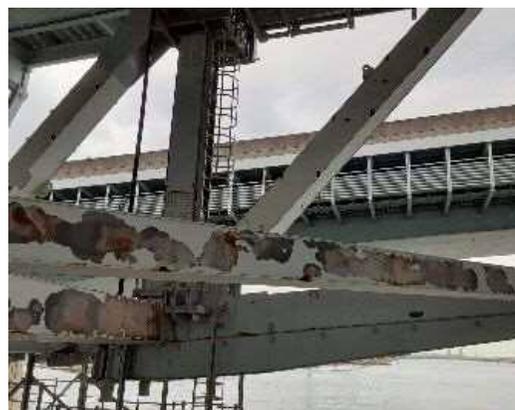
トラスの塗膜剥離

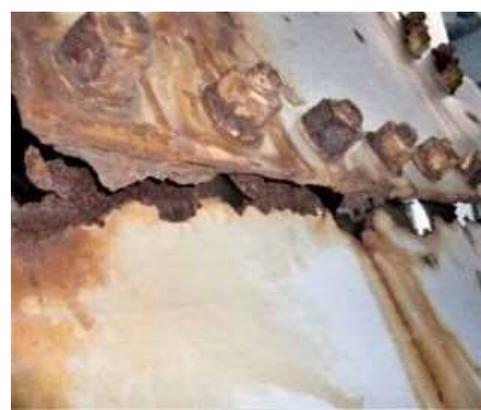
腐食による部材破断

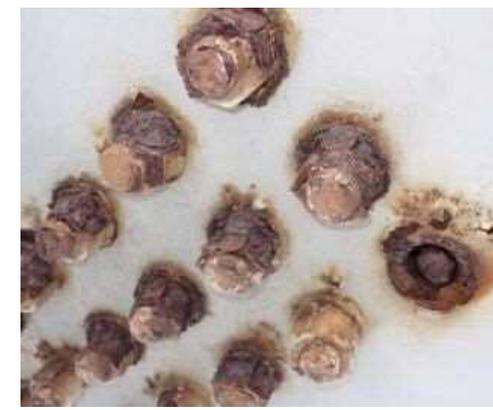
F11T 遅れ破壊

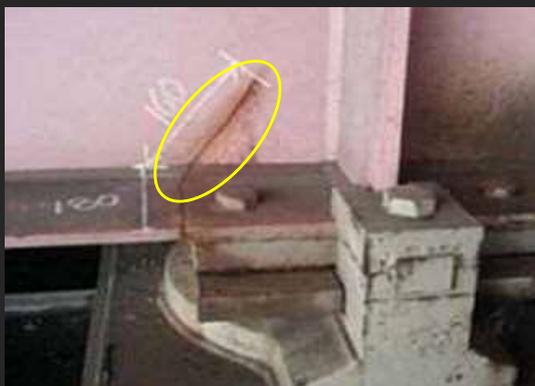
主桁の疲労き裂

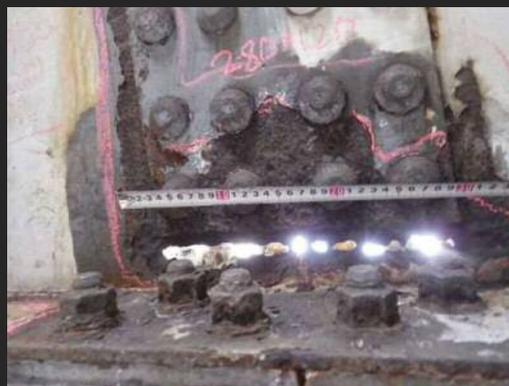
腐食による主桁断面欠損

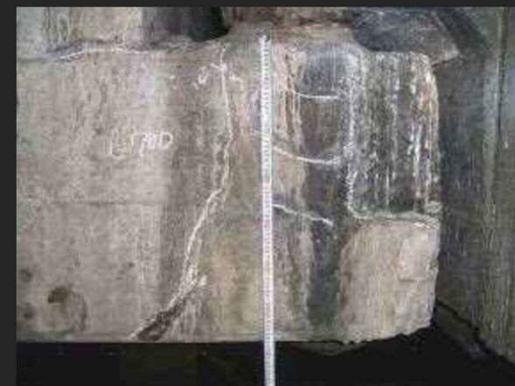
ゲルバー部ひび割れ

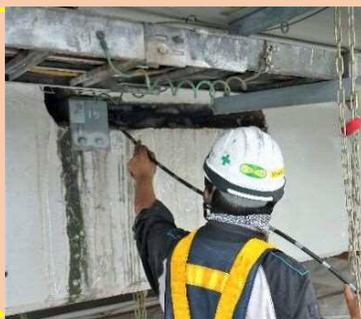
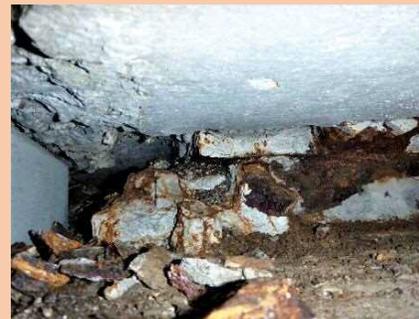
支承の圧壊

- 首都高は都市部特有の制約条件により狭隘部等の点検困難部が多い
- 近年、点検困難部の損傷に起因する大規模損傷が報告されていることから、狭隘な点検困難部においてもファイバースコープ、超小型カメラ、赤外線サーモグラフィ、点検ロボット等を活用して点検したところ、支承の圧壊、固着および周辺の腐食を確認
- 対策としては、維持管理性改善のために桁を連続化する等の抜本的構造改良が必要

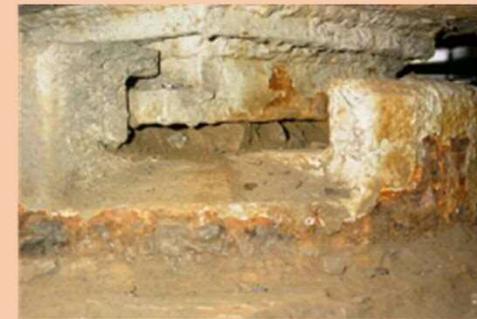
支承の固着（主桁損傷リスク）
