首都高速道路の大規模更新・修繕 及び機能強化に関する技術検討委員会

(第2回委員会資料)

羽田トンネル 現場視察

羽田トンネル【開削部】の損傷・補修状況

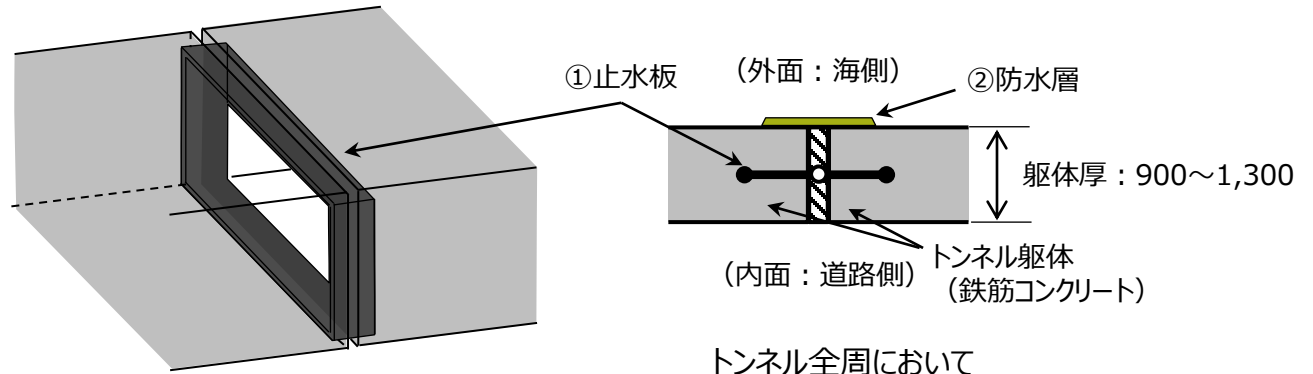
開削部の構造目地（継ぎ目）の止水構造（上記図の ▼）

- ▼ 開削トンネルと開削トンネルの継ぎ目
- ▼ 沈埋トンネルの継ぎ目

- トンネル全周において
- ① 躯体内部に止水板
 - ② 躯体外面に防水層

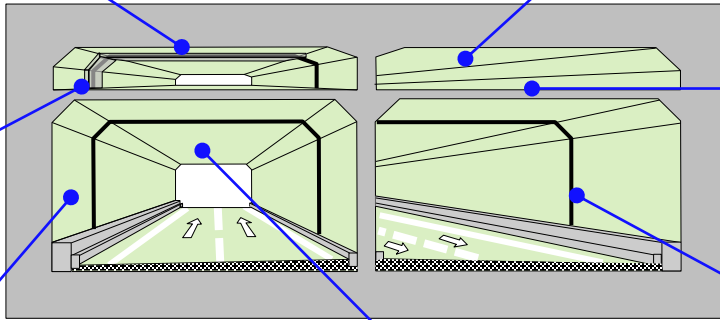
排水樋からの漏水
(流量超過、堆積)

透明排水樋
透明排水樋への取替

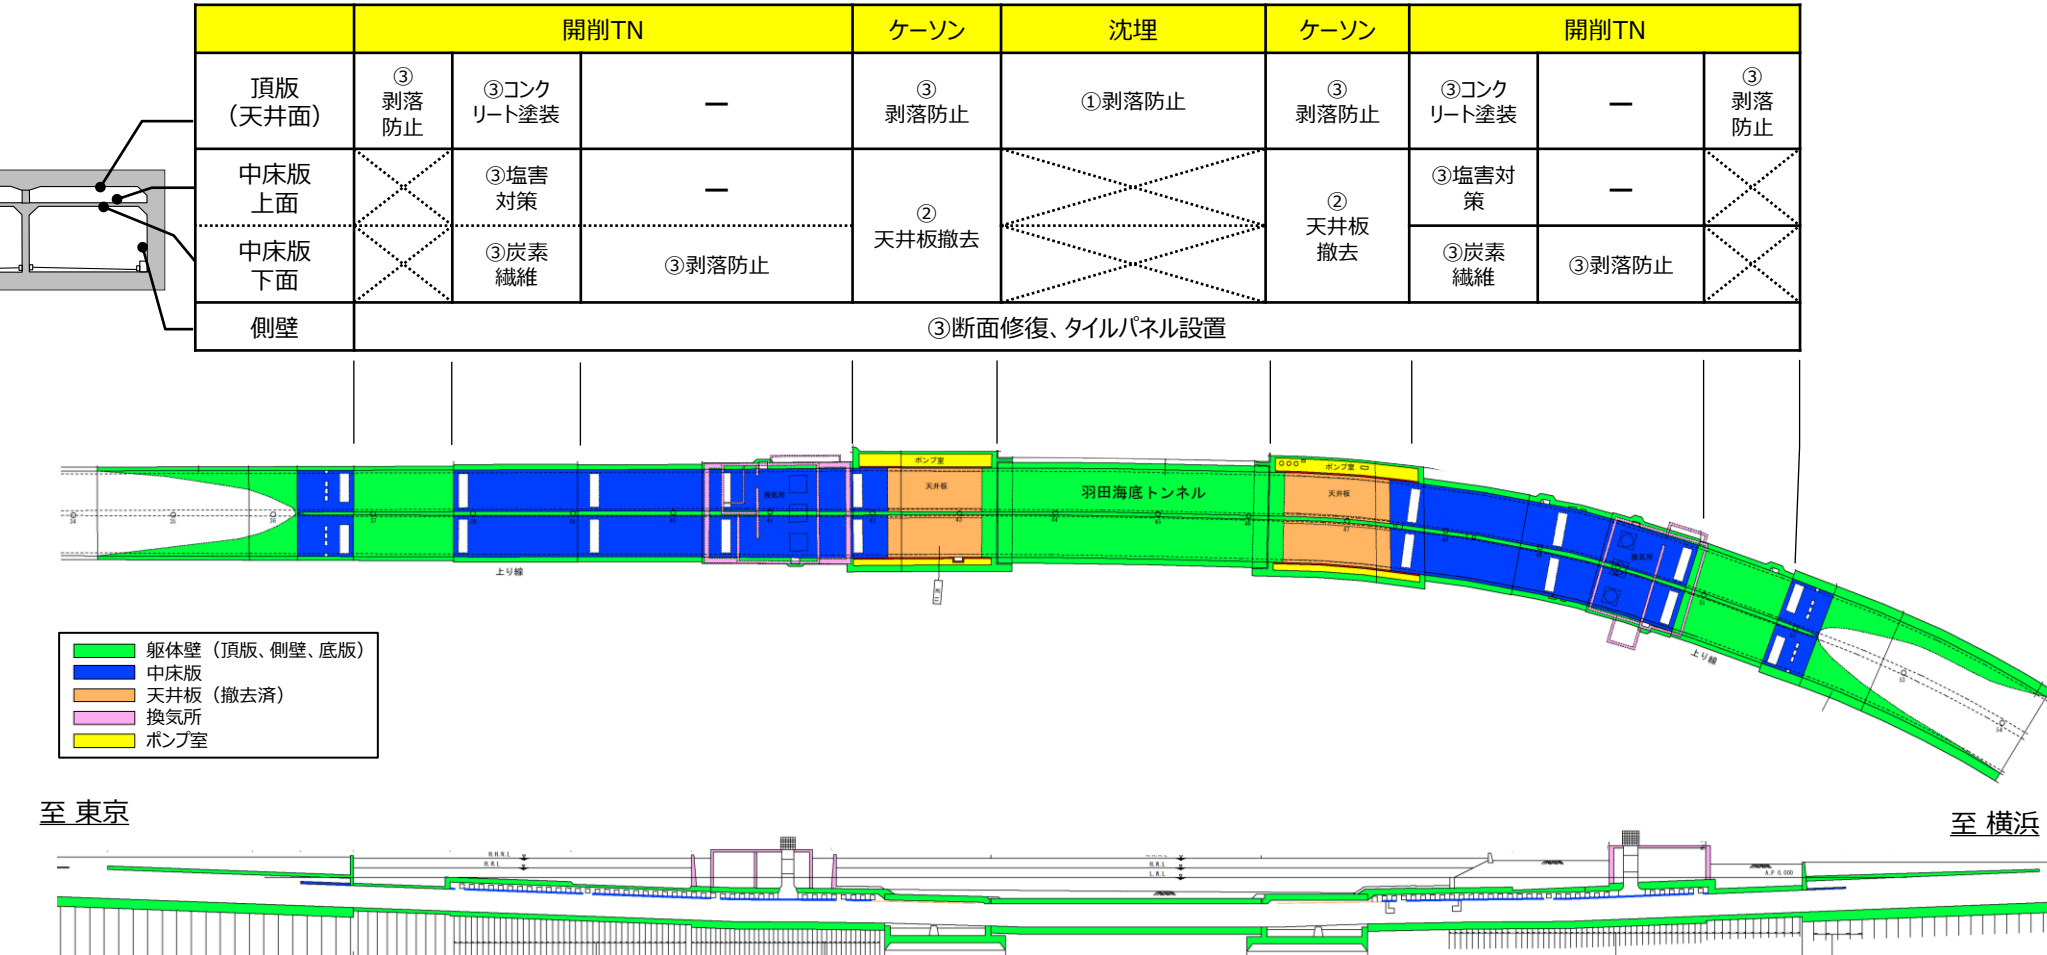
羽田トンネルの補修状況

補修履歴 (下記の他にも補修工事は多数あり)

- ①1983年 (供用後20年) : 剥落防止
- ②2012年 (供用後50年) : 天井板撤去
- ③2017年 (供用後55年) : 塩害対策、剥落防止、炭素繊維補強、コンクリート塗装、タイルパネル設置等

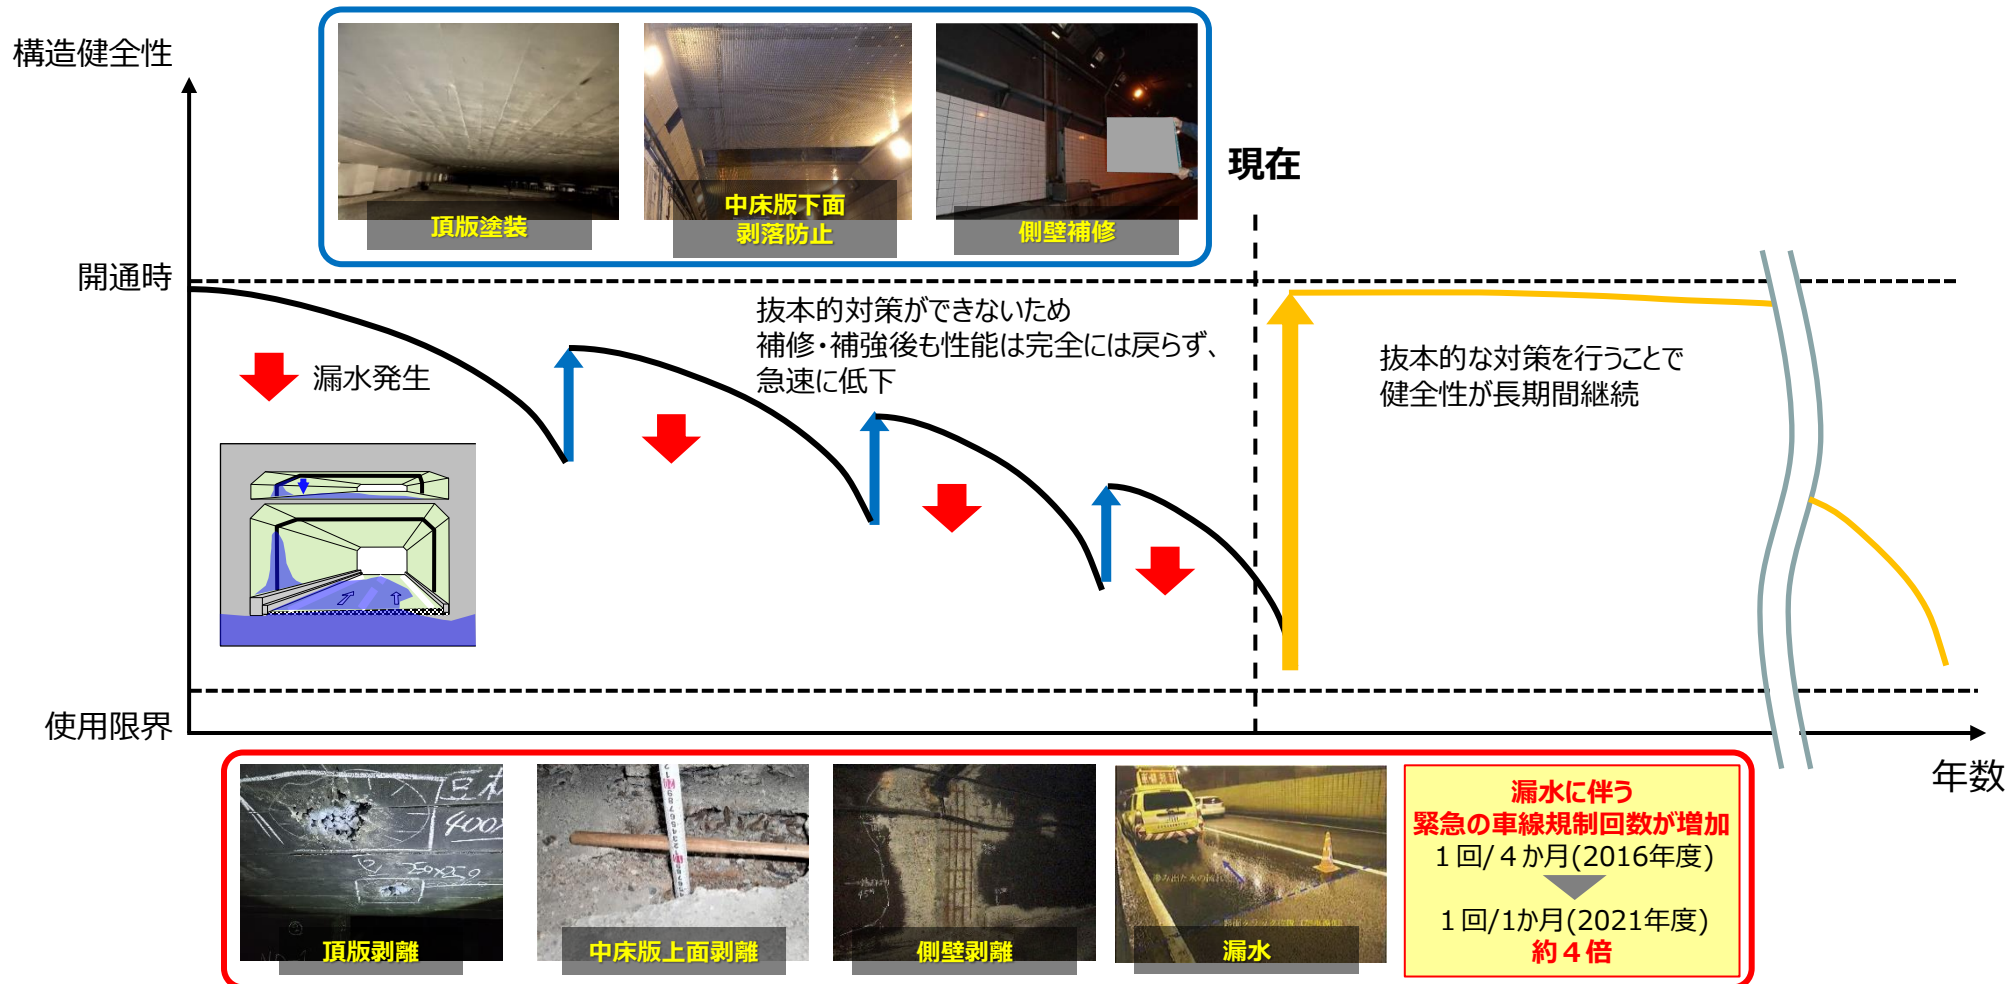
羽田トンネルにおける現状の問題点

- 供用後50年以上が経過し、構造目地（継ぎ目）の止水性能の低下により海水を含む漏水が頻繁に発生
- 海水中の塩化物イオン（Cl⁻）により、コンクリート躯体の鉄筋腐食を引き起こす塩害が急速に進行
- 補修・補強を繰り返しているが、構造物の性能が急速に低下するリスクが顕在化
