首都高速道路の大規模更新・修繕 及び機能強化に関する技術検討委員会

(第 3 回委員会資料)

2. 羽田トンネルの抜本的な対策の実施に向けた検討

2-1-1. 羽田トンネルの現状

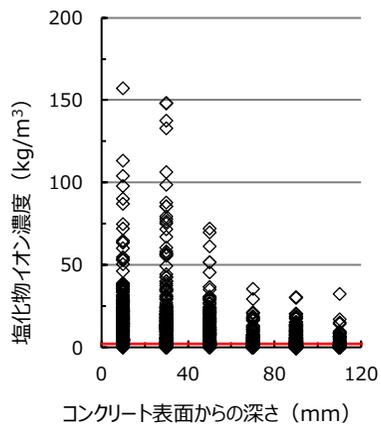
下り線（東京側）

- 表面（0～20mm）
Cl⁻濃度（最大）157kg/m³
- 鉄筋位置（40～60mm）
Cl⁻濃度（最大）72kg/m³
- 中央部（100～120mm）
Cl⁻濃度（最大）33kg/m³

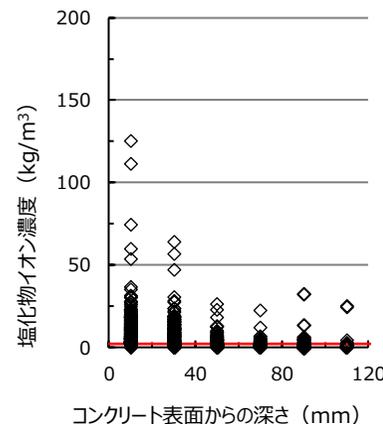
下り線（横浜側）

- 表面（0～20mm）
Cl⁻濃度（最大）125kg/m³
- 鉄筋位置（40～60mm）
Cl⁻濃度（最大）26kg/m³
- 中央部（100～120mm）
Cl⁻濃度（最大）25kg/m³

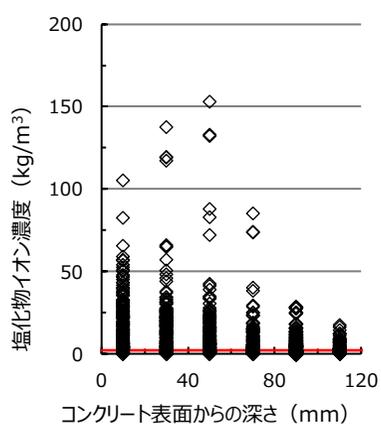
上り線（東京側）

- 表面（0～20mm）
Cl⁻濃度（最大）106kg/m³
- 鉄筋位置（40～60mm）
Cl⁻濃度（最大）153kg/m³
- 中央部（100～120mm）
Cl⁻濃度（最大）18kg/m³

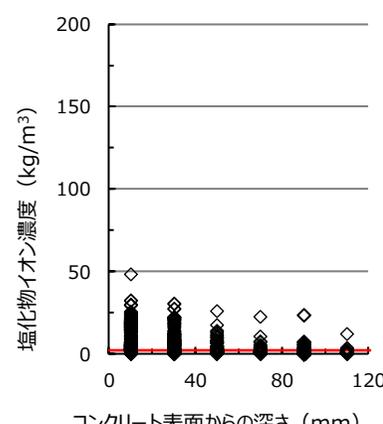
上り線（横浜側）

- 表面（0～20mm）
Cl⁻濃度（最大）48kg/m³
- 鉄筋位置（40～60mm）
Cl⁻濃度（最大）26kg/m³
- 中央部（100～120mm）
Cl⁻濃度（最大）12kg/m³

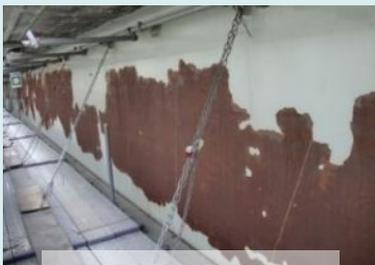
大規模な塗膜剥離

深刻な腐食は部材交換や補強、剥離リスクのある塗膜は全て除去し、高耐久な塗装仕様で復旧

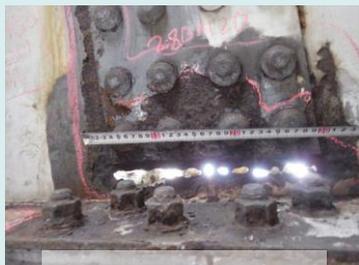
腐食による断面欠損

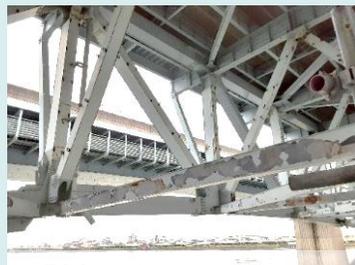
部材腐食（荒川湾岸橋）

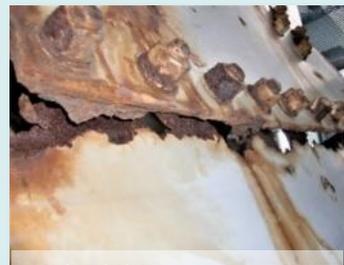
腐食破断（荒川湾岸橋）

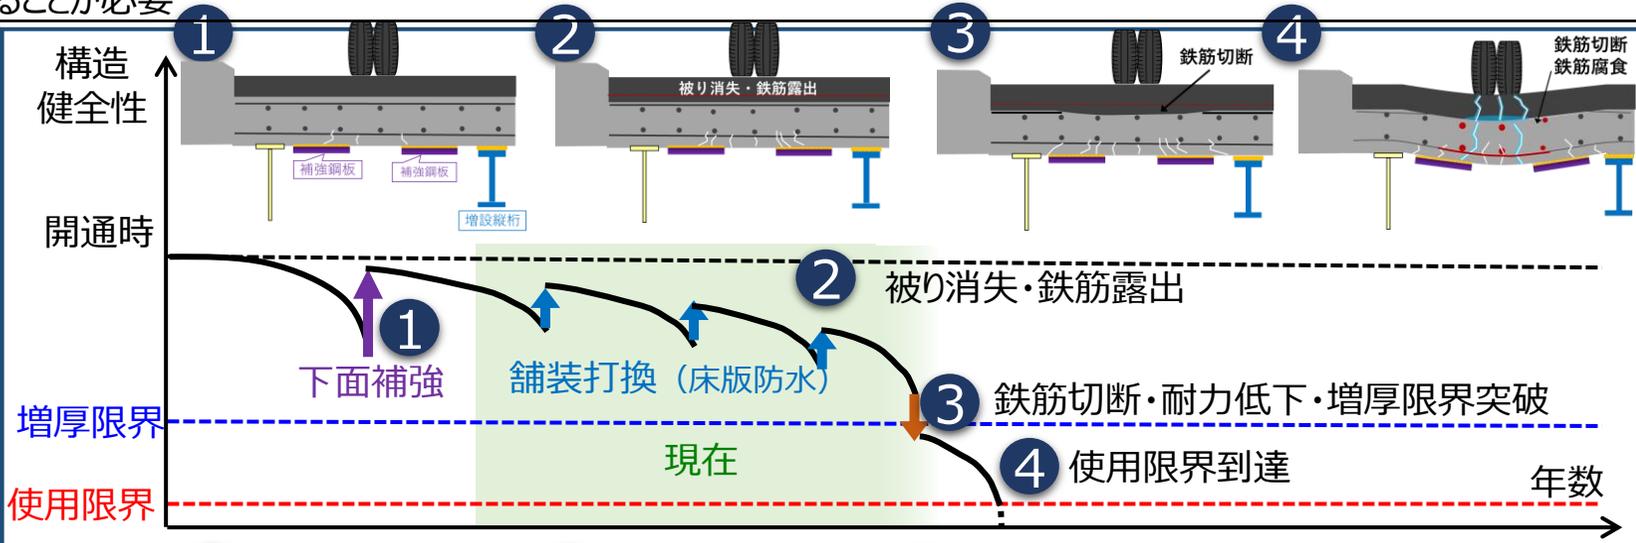
対策無し

- ① 舗装打換えのたびに上面が切削
- ② 被り不足となり防水性が低下、鉄筋が腐食
- ③ 露出した鉄筋を切削機が切断、床版の耐力低下
- ④ ひずみが大きくなり上面増厚適用不可となって使用限界に至る

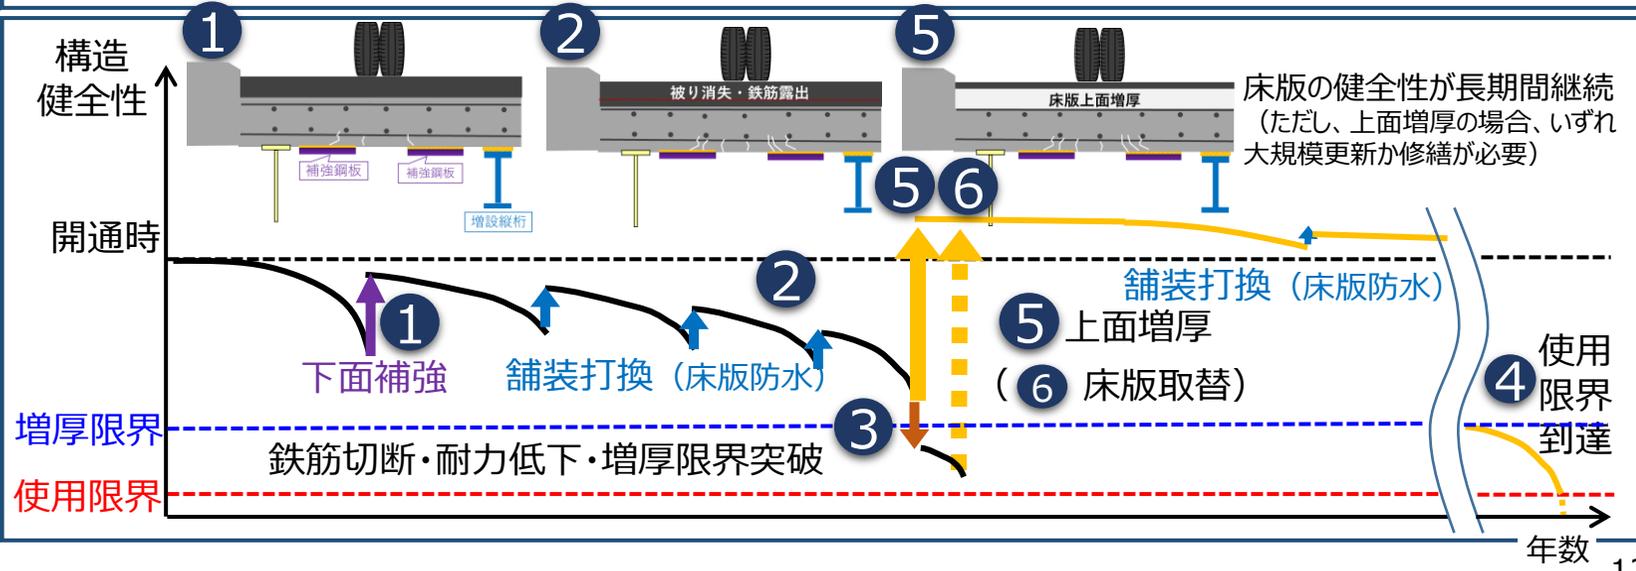
対策あり

- ① 舗装打換えのたび上面が切削
- ② 被り不足となり防水性が低下、鉄筋が腐食
- ⑤ 上面増厚により構造健全性向上
- ⑥ 鉄筋が切断され上面増厚適用不可となった場合は床版取替

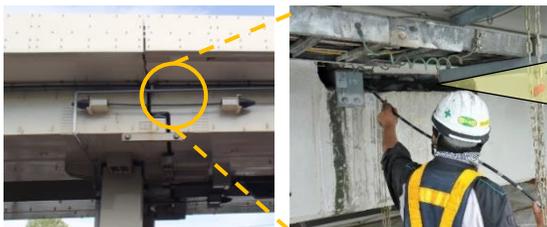
ファイバースコープを活用した点検状況

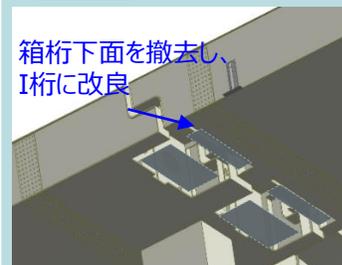
改良前

目視で確認不可

構造改良・・・箱桁下面を撤去（箱桁をI桁に改良）して、狭隘部を解消

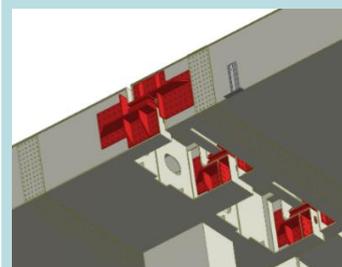
改良後

中央の支承部
