首都高速道路の大規模更新・修繕 及び機能強化に関する技術検討委員会

(第 5 回委員会資料)

2-1. 羽田トンネルの損傷状況と必要な対策

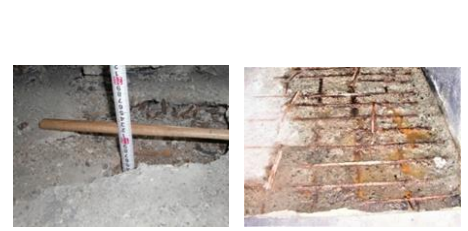
中床版上面のはく離・断面欠損・鉄筋腐食

中床版の補修・更新：塩化物イオンの浸透が著しい中床版は更新

中床版の更新は通行止めが必要

塩化物イオンの浸透程度により補修の程度を判断

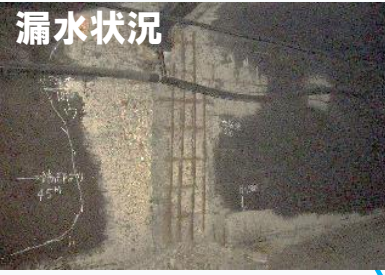
漏水状況

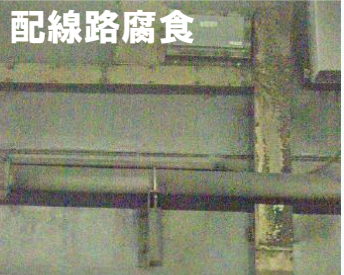
配線路腐食

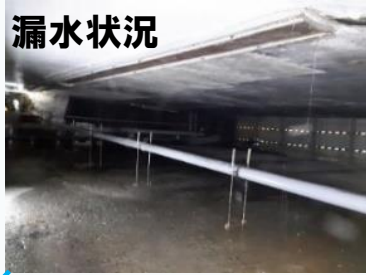
漏水状況

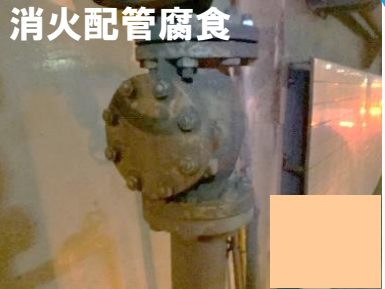
消火配管腐食

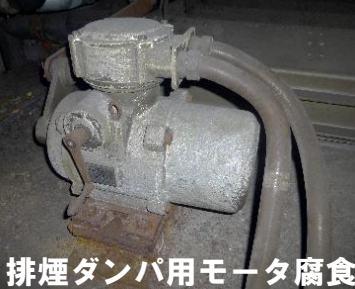
排煙ダンパ用モータ腐食

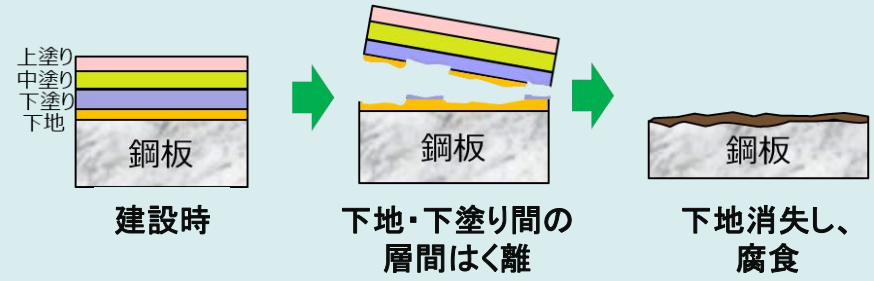
- **新たな知見・事象**：古い塗装仕様の鋼橋や附属物で、塗替え補修をしているにも関わらず、下地付近から塗膜が広範囲で剥がれ落ちる事象が大量に発生。また、一部の部材で鋼材腐食が急速に進行
- **必要な対策**：深刻な腐食は部材交換や補強、はく離リスクのある塗膜は全て除去し、高耐久な塗装仕様による復旧を検討

新たに確認された塗膜損傷

- 腐食部の部材交換・補強
- 既存塗膜の除去
- 高耐久化仕様で塗装

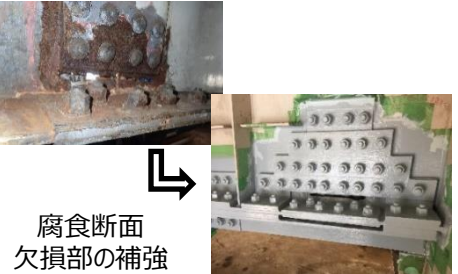
腐食断面欠損部の補強

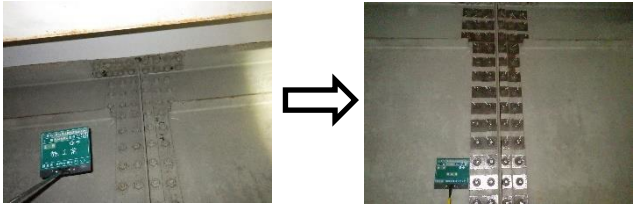
破断の恐れのある高力ボルトの取替
