首都高速道路の 更新計画（概略）について

2022年12月21日（水）

2-1.羽田トンネルの損傷状況等

2-2.橋梁（鋼橋）の損傷状況等

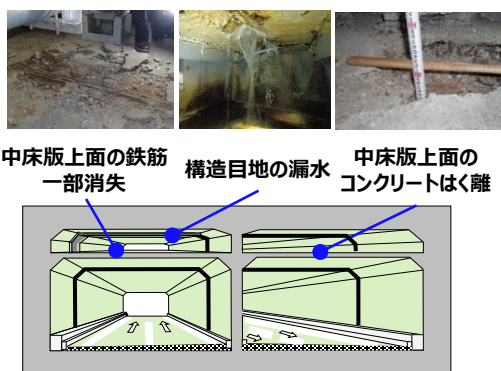
■損傷事例

- 羽田トンネルは1964年8月に開通した首都高初の海底トンネル
- 開通から60年近く経過し、漏水に伴う緊急規制が増加し、交通へ影響
- 構造目地を弱点とした海水浸入により、道路階及びダクト階において鉄筋消失等の重大な損傷を確認
- 安全・安心な道路空間を持続的に提供するためにはトンネル躯体の抜本的な対策が必要

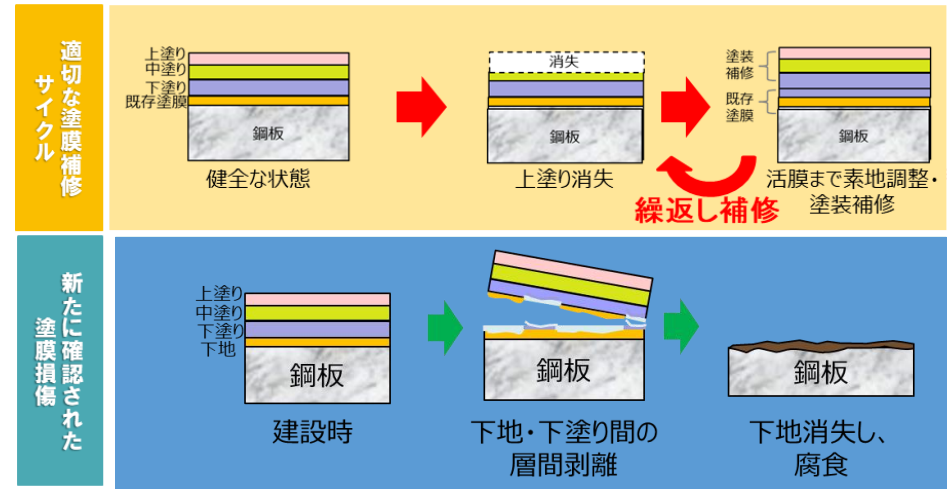
■ 新たに確認された塗膜劣化のメカニズム

- ✓ 塗装のはく離が確認されているのは、古い塗装仕様（鉛丹さび止め系、塩化ゴム系等）を採用している鋼橋であり、1971年（昭和46年）基準に基づき塗装したもの
- ✓ これらの鋼橋について、点検結果等を踏まえ、「**損傷が顕在化しており直ちに更新に着手すべき箇所**」を選定

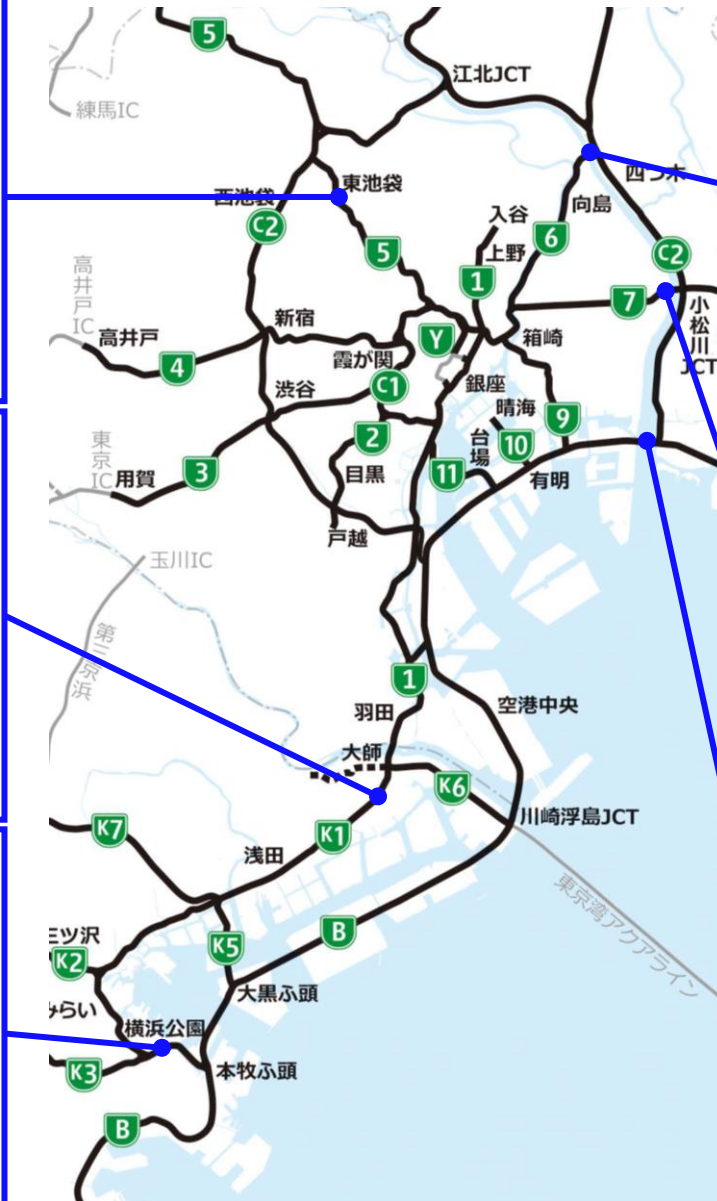
荒川湾岸橋 1978 (S53).1開通

塗膜劣化に起因した部材破断 (2021.3)

- 塗装の下地付近から塗膜が広範囲に剥がれる事象に対して、劣化の要因である既存塗膜を下地から全て除去し、新たに高耐久な塗装を行い、長期にわたる健全性を確保
- あわせて、腐食が急速に進行し一部の部材で発生している断面欠損や破断などにおいては、鋼板による補強や取替を実施
- アクセス困難なトラス部材が複雑に設置されている箇所には新たに点検通路を設置し、維持管理性の向上を図る

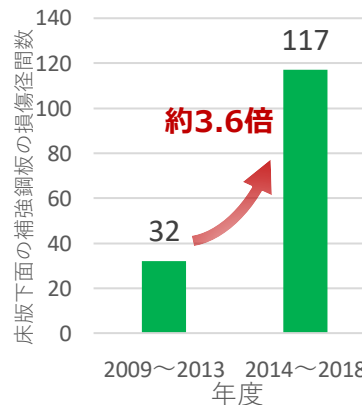
補強鋼板の腐食
渋谷線(2019.9.30)

- ✓ 鉄筋かぶりの不足や床版下面の補強鋼板にはく離や腐食によるボルト抜け等が確認されているのは、1972年（昭和47年）より前の基準に基づきつくられたコンクリート床版
- ✓ こららのコンクリート床版について、点検結果等を踏まえ、「**損傷が顕在化しており直ちに更新に着手すべき箇所**」を選定する

- 床版上面補強により、基層部分が補強材に置き換わり、床版が増厚されることで床版の剛性が向上する。
- 新材料PCM（超速硬ポリマーセメントモルタル）の開発により既設床版との一体化を高めることが可能に。

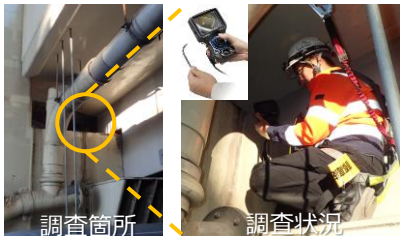
■ ファイバースコープによる調査状況

- 大規模交差点等の長スパンとなる箇所は、一般的な構造を採用すると桁高を高くしなければならないが、桁下の建築限界確保や橋脚構造合理化のため、支承設置部が狭隘なゲルバー構造や桁端切欠き構造を採用
- 目視で点検困難な狭隘空間に設置された支承部については、紫外線や雨水が直接あたらないため、劣化や交換は想定していなかったが、ファイバースコープで点検した結果、重大損傷を確認

(勝島出口、2019年11月)

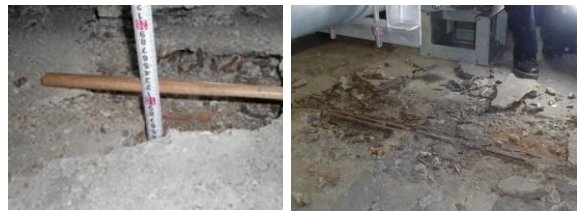
- 漏水に含まれる海水により塩化物イオンが浸透し耐久性が低下している中床版の補修・更新
- 鉄筋腐食等によりせん断耐力が不足しているトンネル躯体のせん断補強
- コンクリート脆弱部をはつり撤去し、壁面補修
- 損傷した排水樋や目地部構造部材の取替

中床版上面のはく離・断面欠損・鉄筋腐食

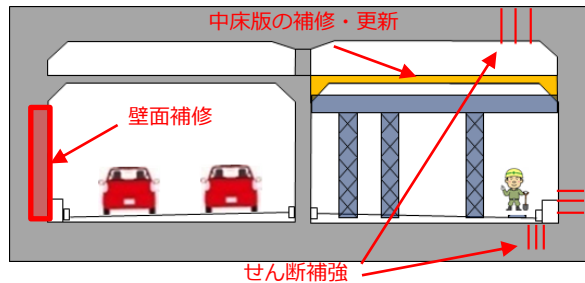
塩化物イオンの浸透程度により補修方法を判断

- ① 浸透が表面だけ：表面のみ補修 ② 浸透が鉄筋位置：上面側部分補修 ③ 浸透が内部まで：更新（造り替え）
