平成 22 年 12 月 13 日

## 初台南出口付近案内看板落下事故調査委員会の報告

# 初台南出口付近案内看板落下事故 調査委員会の報告

首都高速道路(株)

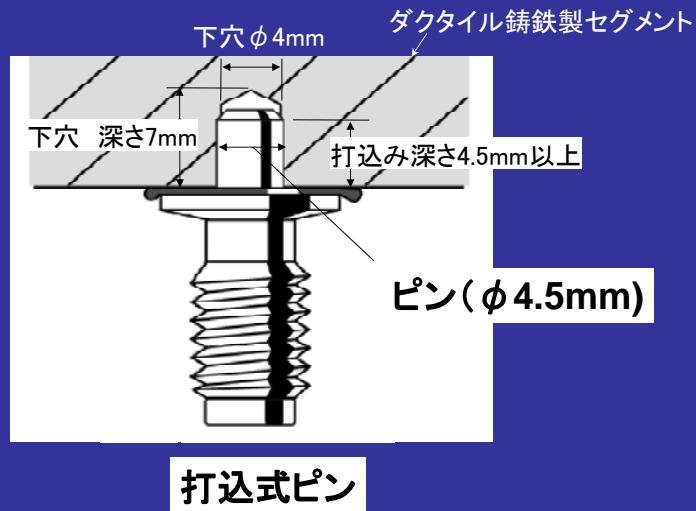
図-4 打込式ピンの概要

- ・ 打込式ピンは、ダクタイル鋳鉄製のトンネル天井に、直径 4mm、深さ 7mm の下穴を明けた後、直径 4.5mm のステンレス製のピンを、鋸打ち機により 4.5mm 以上の深さまで打込み、固定。

打込式ピン

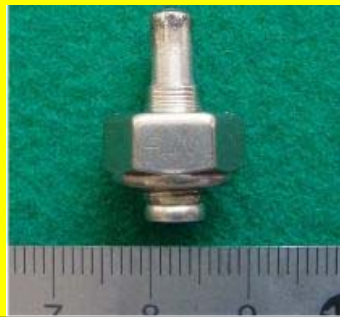
図-5 落下した打込式ピン及びピン取付け部の調査結果

- ・ 落下は、案内看板取付け用の鉄棒をトンネル天井（ダクティル鑄鉄製セグメント）に固定していた 20 本の打込式ピンが全て引抜けたために発生。
- ・ 打込式ピン全 20 本中 10 本を回収、打込式ピンの破断、変形はなし。また、形状、寸法はメーカー規格のとおり。
- ・ 打込式ピン全 20 本が引抜けた後の穴の調査から、打ち忘れ、穴径の過大、穴深さの過少については少なくとも確認できなかった。

- ・打込式ピンに、破断、変形はなかった
- ・打ち忘れ、穴径の過大、穴深さの過少はなかった

落下した案内看板  
をトンネル天井に  
固定していた  
打込式ピン20本

【ピンが抜けた後の穴の調査】

- ・打ち忘れなし
- ・穴径の過大なし
- ・穴深さの過少等なし

- ・20本全てが抜けていた
- ・20本中10本を回収

【打込式ピンの調査】

- ・破断、変形なし
- ・形状、寸法はメーカー規格どおり

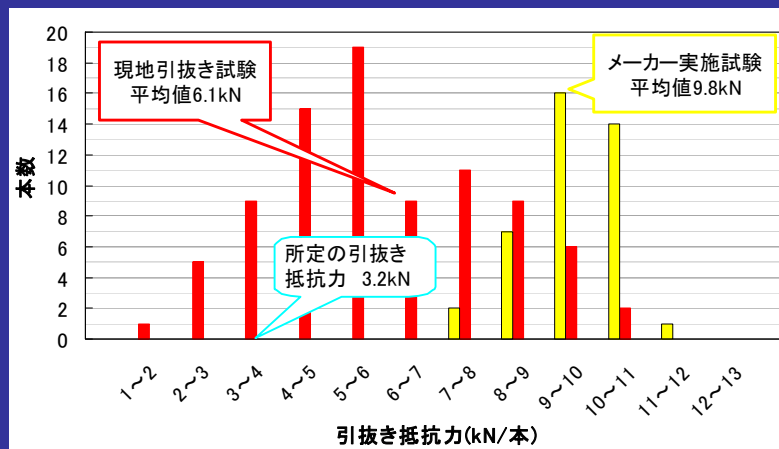
図-6 打込式ピンの現地引抜き試験結果

- ・ 山手トンネル建設時に施工された打込式ピンの現地引抜き試験では、打込式ピンの引抜き抵抗力<sup>1)</sup>にばらつきがあり、所定の引抜き抵抗力<sup>2)</sup>を下回るものが存在。
- ・ 試験室内で新たに施工した打込式ピンの引抜き試験では、ほとんどの試験体の引抜き抵抗力が、メーカーが過去に実施した打込式ピンの引抜き試験における引抜き抵抗力の平均値を下回った。

現地引抜き試験※結果は、メーカー実施試験と比較し、  
平均値:低い ばらつき:大きい

※山手トンネル建設時に施工された打込式ピン(ダクタイトル鑄鉄製セグメントに打鉋されたもの)の現地引抜き試験

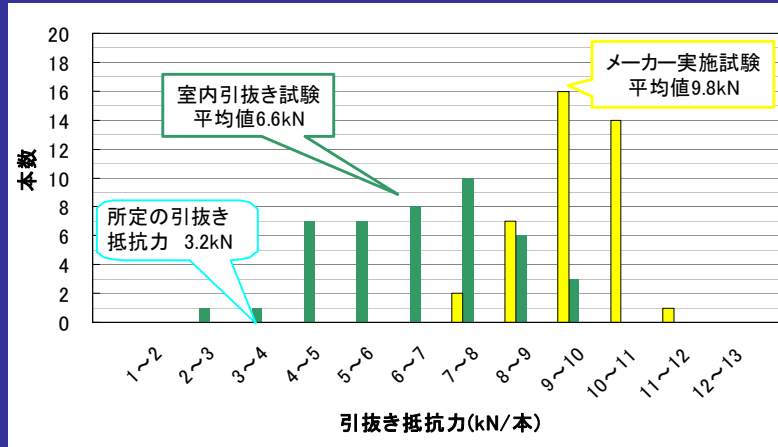
## 図-7 打込式ピンの室内引抜き試験結果

室内引抜き試験※結果では、ほとんどの試験体の引抜き抵抗が、メーカー実施試験の平均値を下回った  
 ※試験室内で新たに施工した打込式ピン(ダクタイル鑄鉄板に打鋦したもの)の引抜き試験

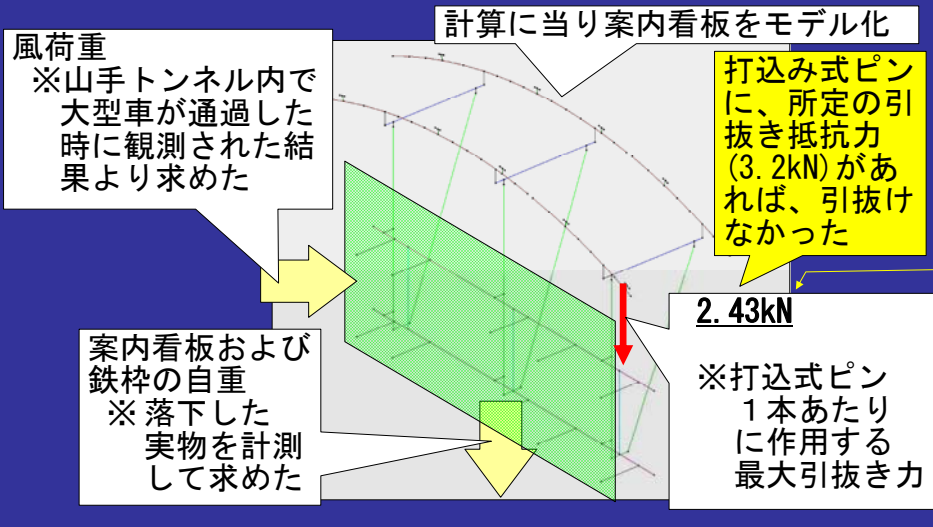
## 図-8 打込式ピン1本あたりに作用する引抜き力の計算結果

- ・ 打込式ピン 1 本あたりに作用する引抜き力は、所定の引抜き抵抗力の約 3 / 4 であることを確認。

打込式ピン1本あたりに作用する引抜き力は、  
**所定の引抜き抵抗(3.2kN)の約3/4であった。**

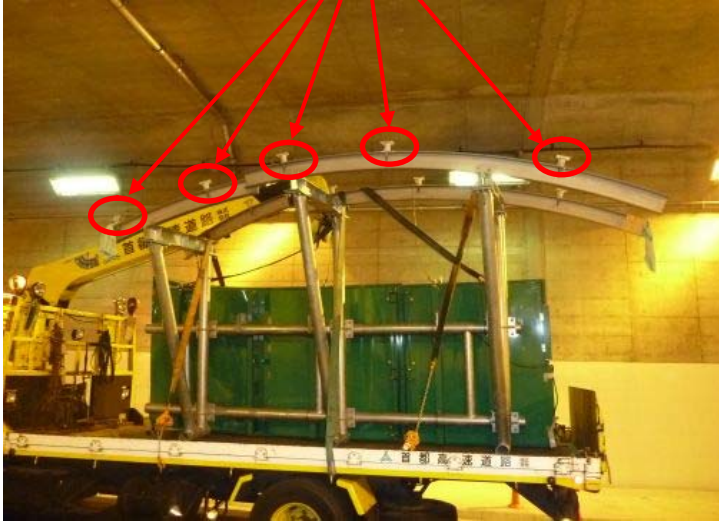
【落下した案内看板】

案内看板側取付け部

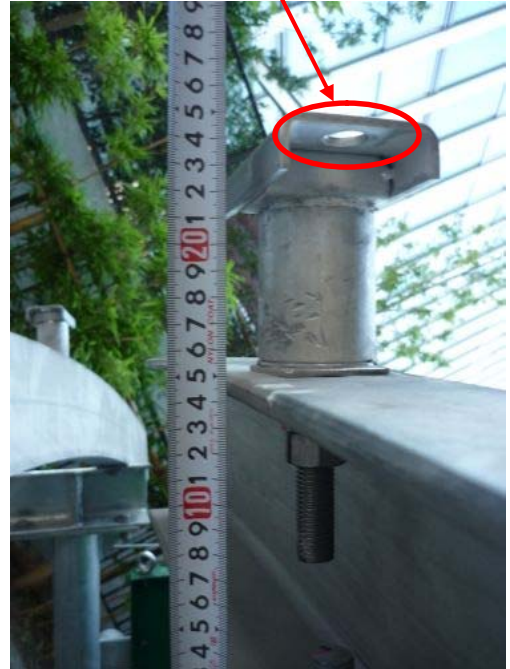
【案内看板側取付け部】

案内看板側取付け部鋲挿入穴

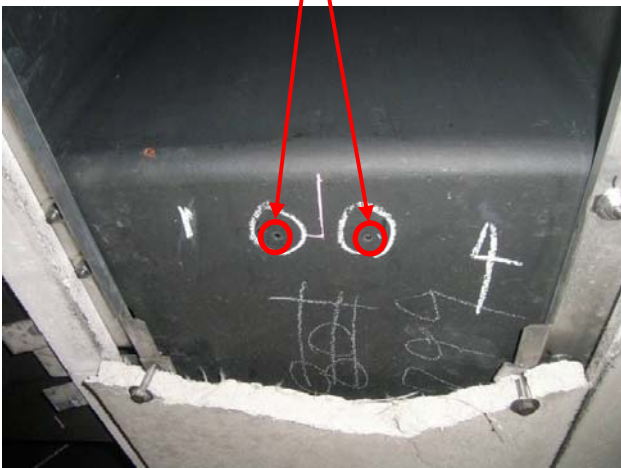
【シールドトンネル天井側取付け部】

鋲挿入穴
