# 3号渋谷線渋谷入口付近の火災損傷状況の概要

平成26年3月22日

首都高速道路株式会社

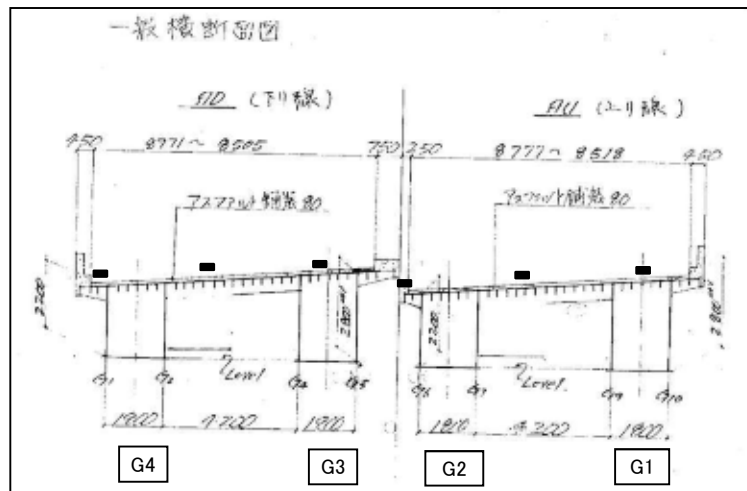
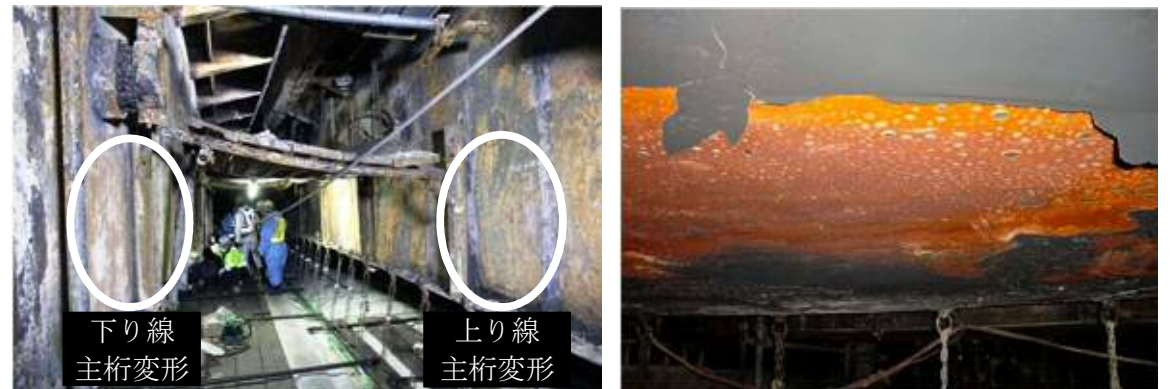
写真-1 上り線及び下り線主桁変形

- ・G2桁の一部変形及び塗装の剥がれ
- ・鋼床版の一部変形及び塗装の剥がれ
- ・橋脚及び高速上(舗装、伸縮装置)は損傷なし
- ・附属物(排水管、ケーブルラック等)の一部が焼損
- ・仮設足場の一部焼損(下り線境界部)

- ・G3桁の一部変形及び塗装の剥がれ
- ・鋼床版の一部変形及び塗装の剥がれ
- ・橋脚及び高速上(舗装、伸縮装置)は損傷なし
- ・附属物(排水管、ケーブルラック等)の一部が焼損
- ・仮設足場が一部焼損

下り線  
主桁変形

上り線  
主桁変形

写真-2 上り線下フランジ塗装剥がれ(変形無し)

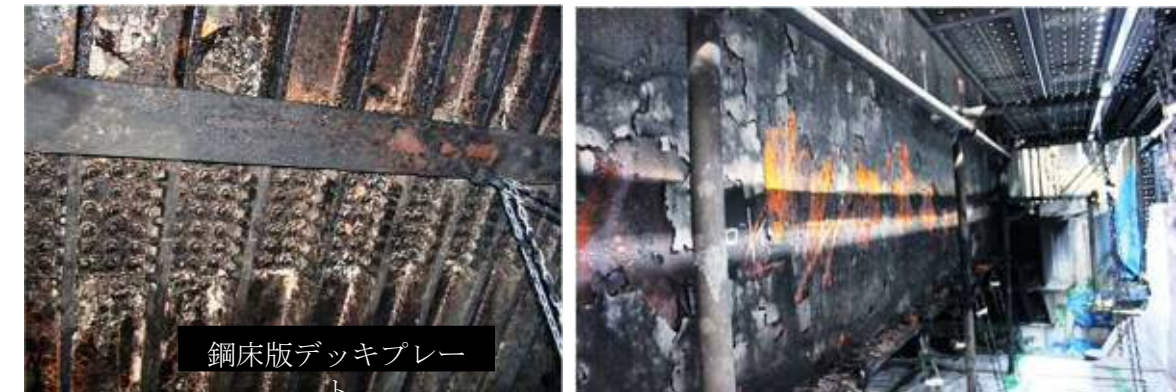
写真-3 下り線鋼床版ボルト添接部(ゆるみ無)

写真-4 下り線主桁塗装剥がれ(変形無し)

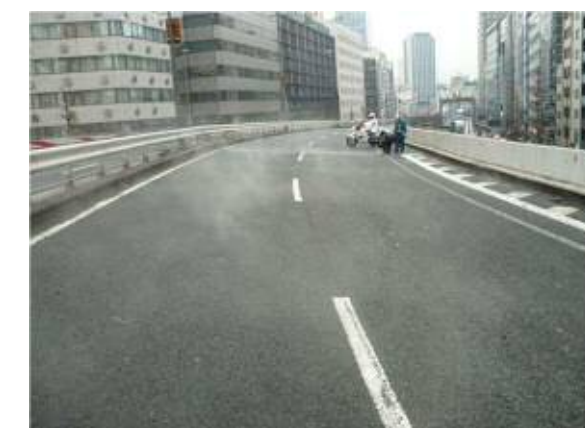
写真-5 高速上 下り線路面(損傷なし)

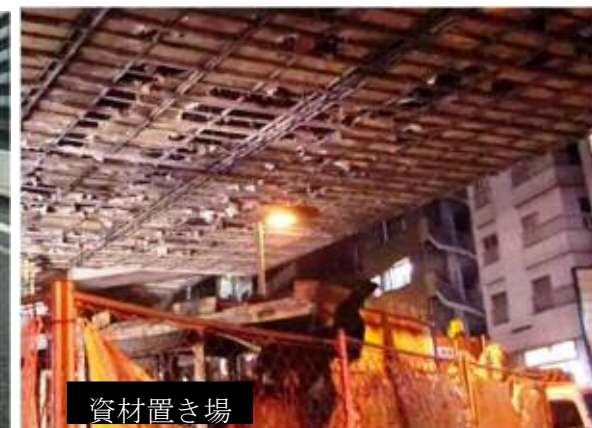
資材置き場

写真-6 資材置場直上 仮設足場損傷

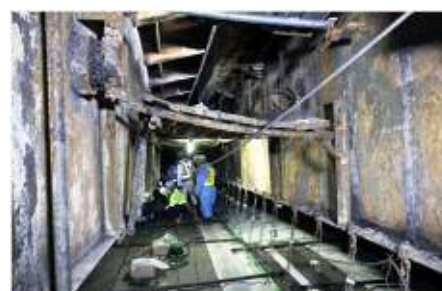
写真-①  
A1判定

箱桁外面Web面の変形を確認。スクレーパーで簡単に塗装が剥離できる状態であった。

A1ランク部の主桁の一部をコア採取し、光学顕微鏡観察を実施した結果、鋼材組織に変質は生じていなかった。

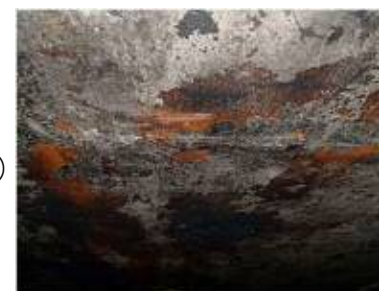
写真-③  
B2判定

下塗りは付着しているがわずかでであり、中・上塗りは、スクレーパーで簡単に剥離できる状態であった。

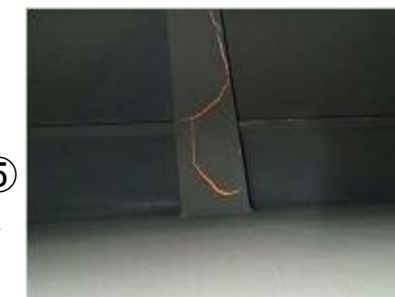
写真-⑤  
C判定

中・上塗りにひび割れ。

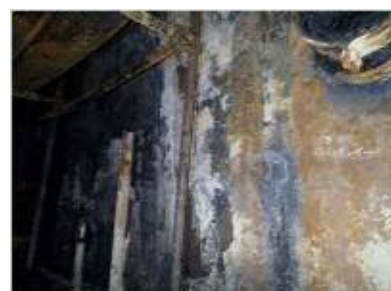
写真-②  
A1判定

スクレーパーで簡単に塗装が剥離できる状態であった。

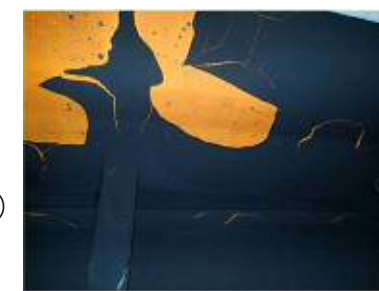
写真-④  
B1判定

下塗りは付着しているが、中・上塗りは、スクレーパーで簡単に剥離できる状態であった。

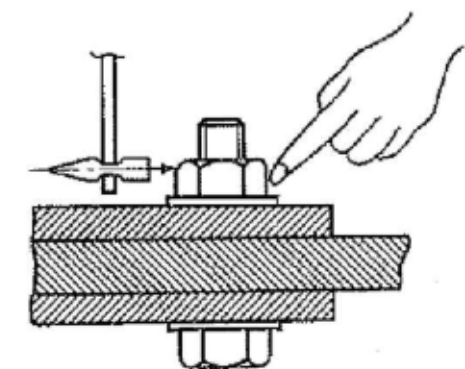
ボルトのゆるみの有無はたたき点検を実施  
 ※ボルトの側面を打撃ハンマで叩いて  
 打撃音や指に伝わる振動やナットの  
 挙動で検知する。

被災した全てのボルトについて調査を実施し、  
 異常がないことを確認。

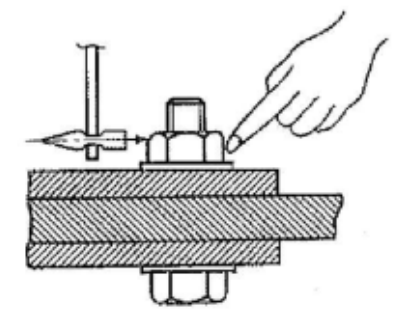
ボルトのゆるみの有無はたたき点検を実施  
 ※ボルトの側面を打撃ハンマで叩いて  
 打撃音や指に伝わる振動やナットの  
 挙動で検知する。

被災した全てのボルトについて調査を実施し、  
 異常がないことを確認。

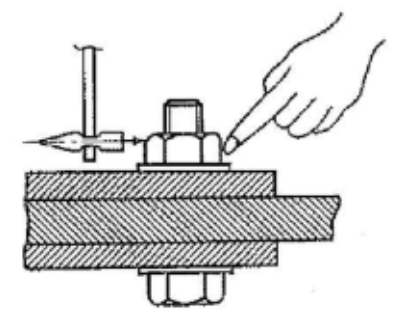
ボルトのゆるみの有無はたたき点検を実施  
 ※ボルトの側面を打撃ハンマで叩いて  
 打撃音や指に伝わる振動やナットの  
 挙動で検知する。

被災した全てのボルトについて調査を実施  
 異常がないことを確認。

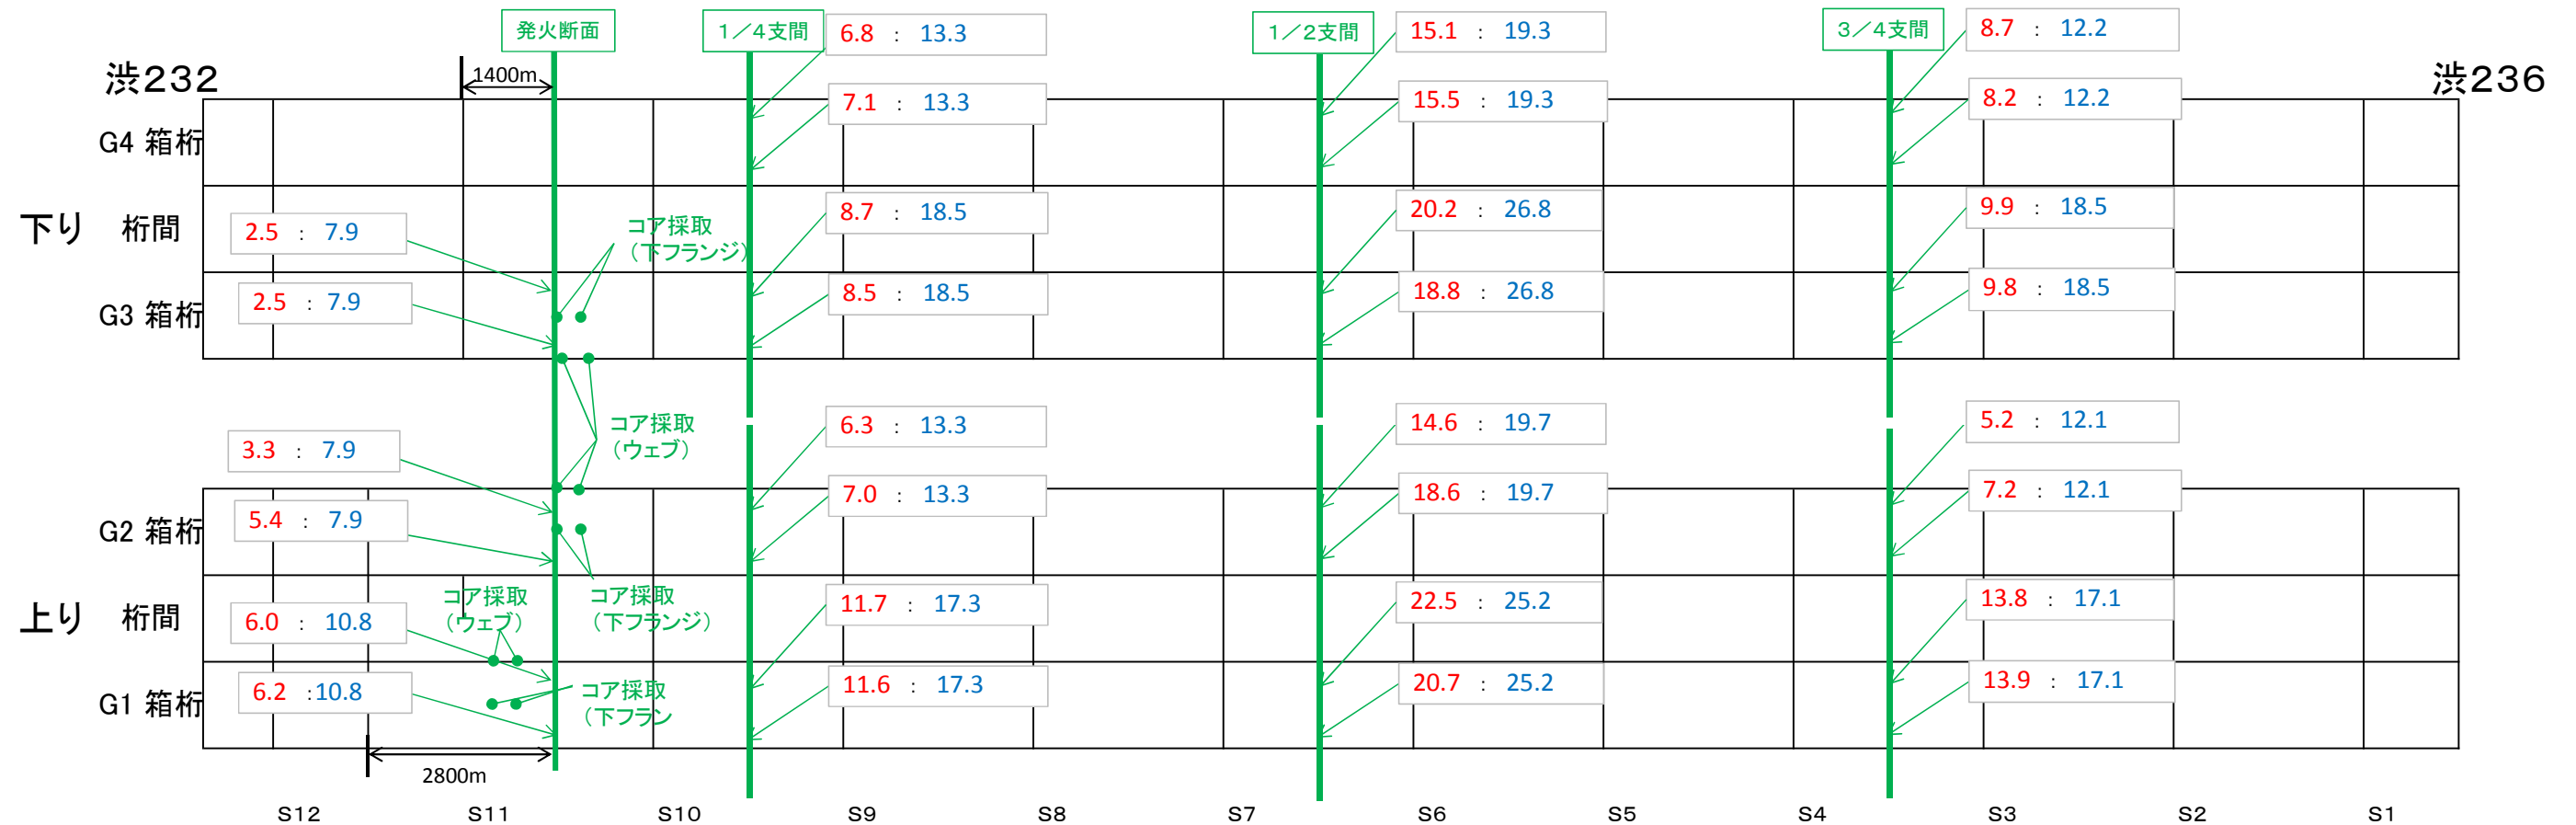
(結果) 計測値は、解析値と同様な傾向が見られ特段の異常は見られない。

交通規制解除後、構造物安全性確認のため、計測によるモニタリングを実施
