# 首都高速道路の 更新計画(概略)について

平成25年12月25日(水)

首都高速道路株式会社

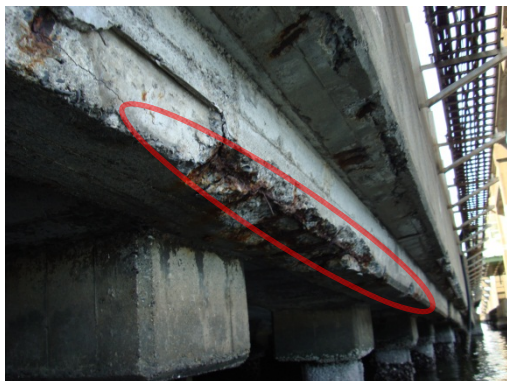
【海水面に近接している箇所(補修が困難)】

- コンクリートの剥離、鉄筋腐食が発生。
- 海水面に近接している箇所では、維持管理・補修が困難。

コンクリートの剥離、鉄筋腐食が発生

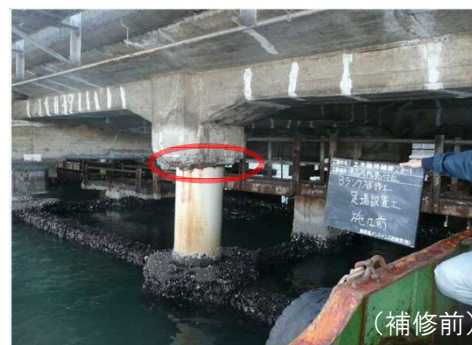
(補修前)

【海水面に近接していない箇所(可能な限り補修を実施)】

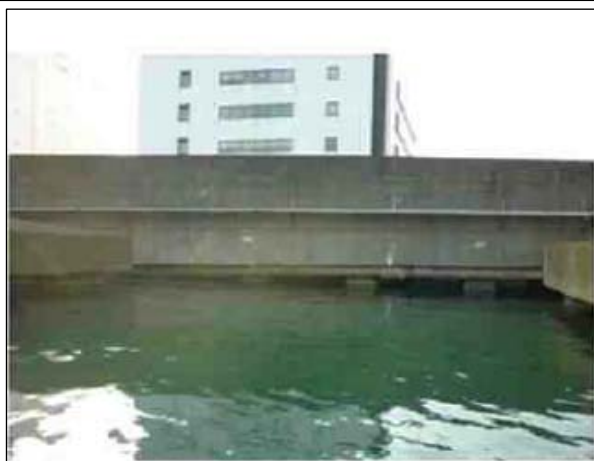
桁下と海水面が近接しており、維持管理が困難  
＜建設時には矢板で締め切り、水を抜いて施工＞

※ 1日のうち2～3時間しか点検・補修ができない

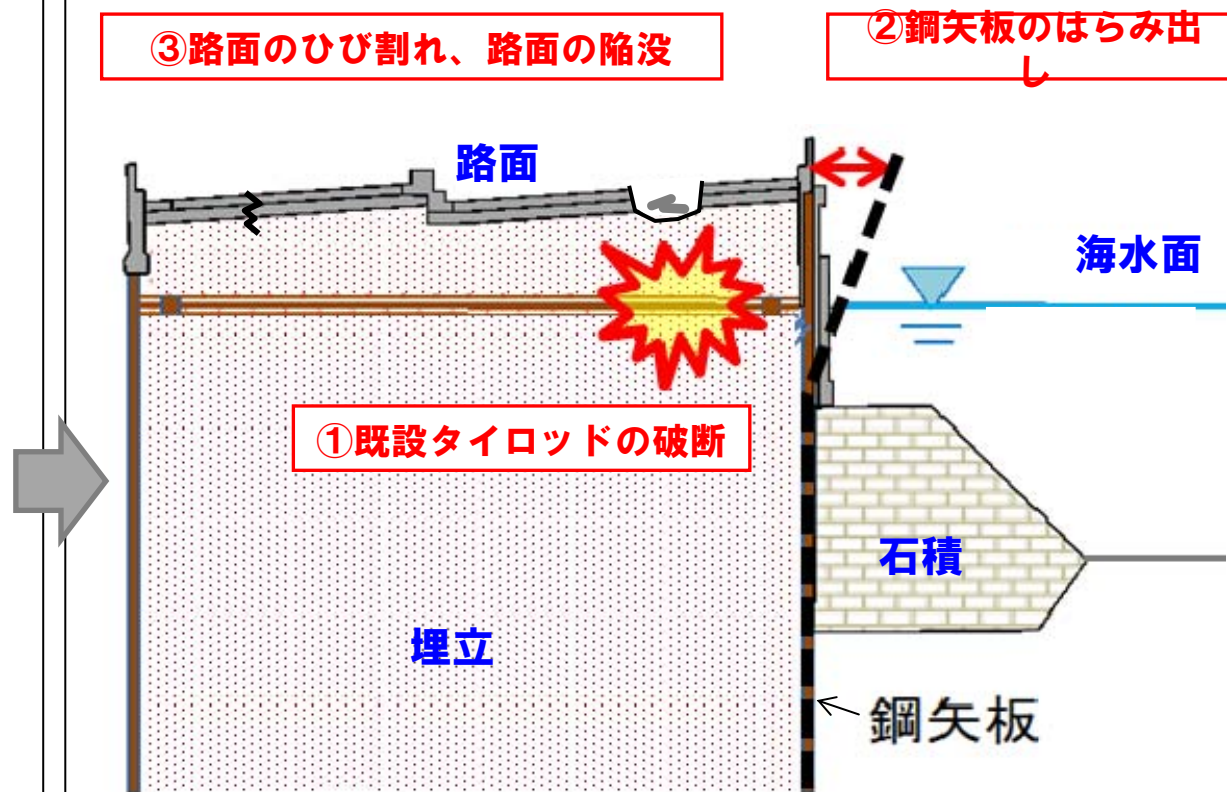
仮設で用いられる構造で50年が経過

海水により、土中でタイロッドが腐食し破断  
⇒鋼矢板がはらみ出し、路面にひび割れ及び陥没が発生

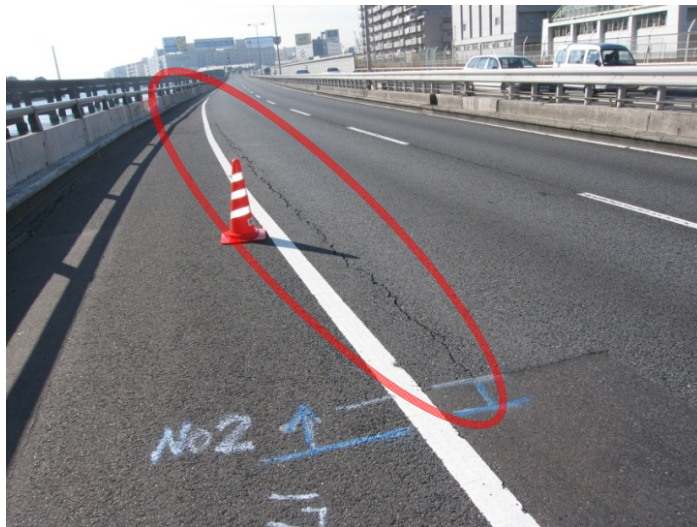
- 鋼矢板がはらみ出すことにより、路面が陥没する可能性がある。
- グラウンドアンカーによる補強を実施。

路面のひび割れ(平成18年12月発生)

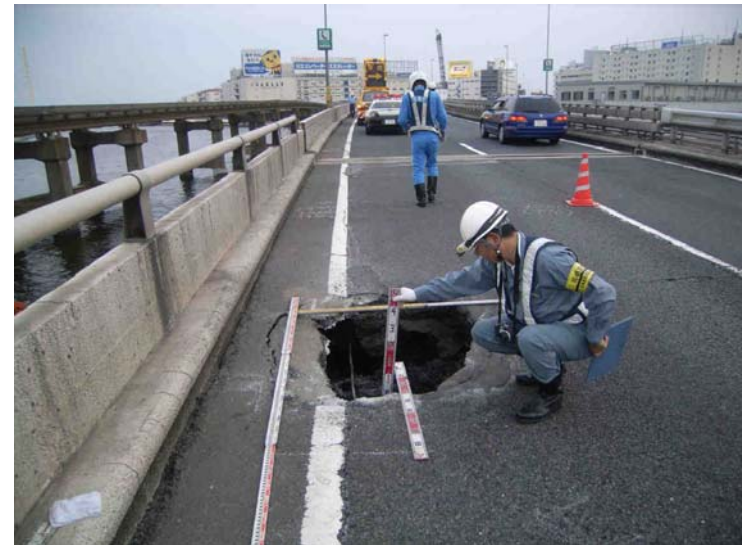
路面の陥没(平成20年6月発生)

舗装下の空洞  
長さ 250cm  
幅 180cm  
深さ 150cm

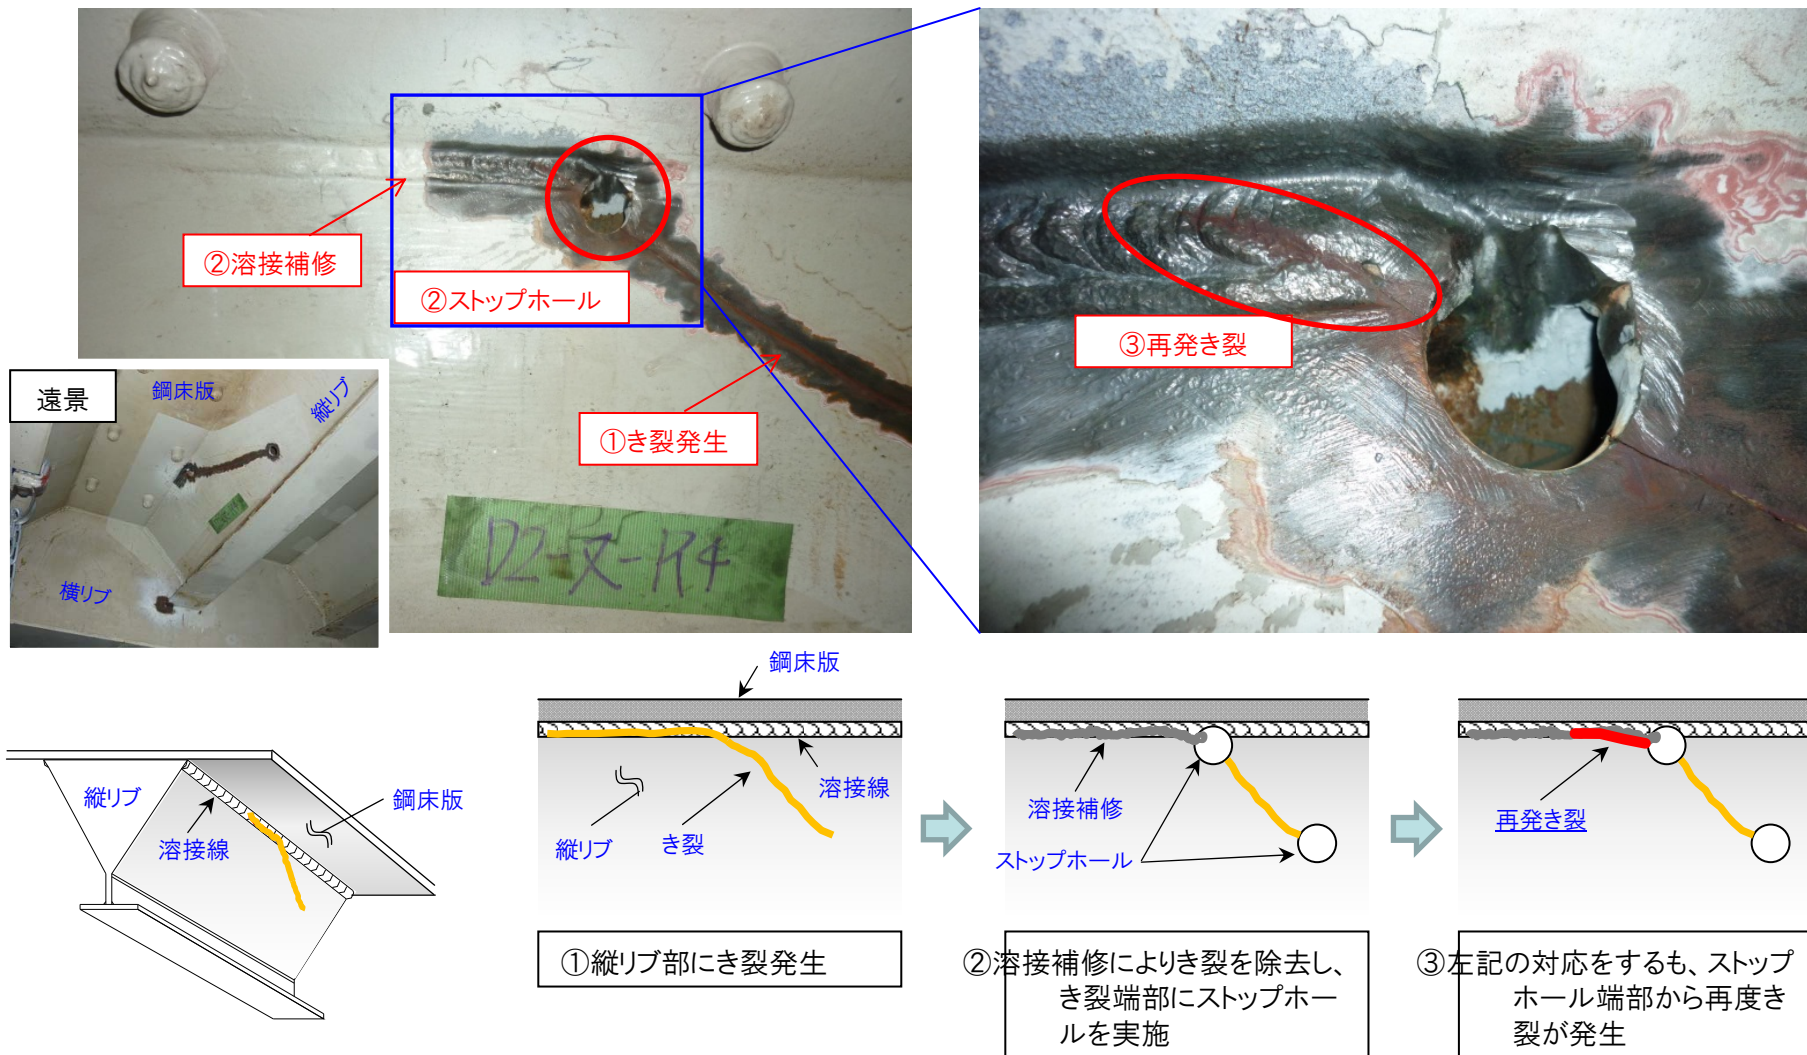
- 昭和60年頃より疲労き裂が確認されており、これまでに約1,200件のき裂が発生。
- これまでも補修を実施しているものの、新たなき裂が多数発生。

- 疲労損傷が発生しない構造とするため、橋梁全体を架け替え(上部工の荷重が増加するため、下部工についても合わせて取り替えることが必要)。
- 工事中の交通影響を軽減させるため、高速道路の迂回路を設置。

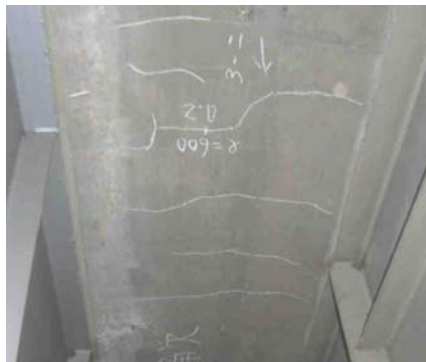
1方向ひび割れ

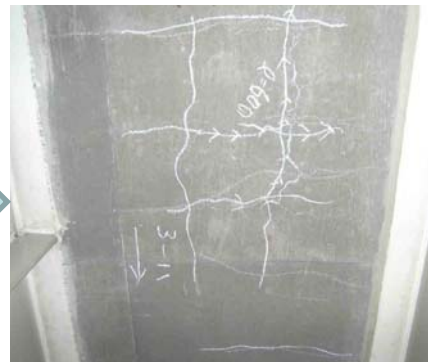
2方向ひび割れ

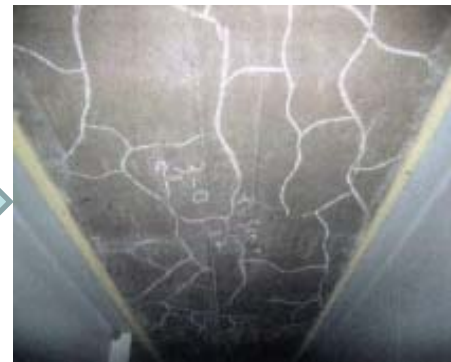
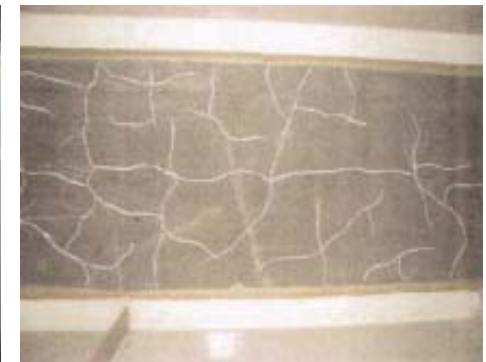
○ コンクリート床版に亀甲状のひび割れが多数発生。

亀甲状ひび割れ

- 地下鉄への影響があるため、床版の重量を増やさずに耐久性が高くなるよう、コンクリート床版から鋼床版に取替え。
- 工事中の交通影響を低減するため、1車線毎にコンクリート床版を鋼床版に取替え。

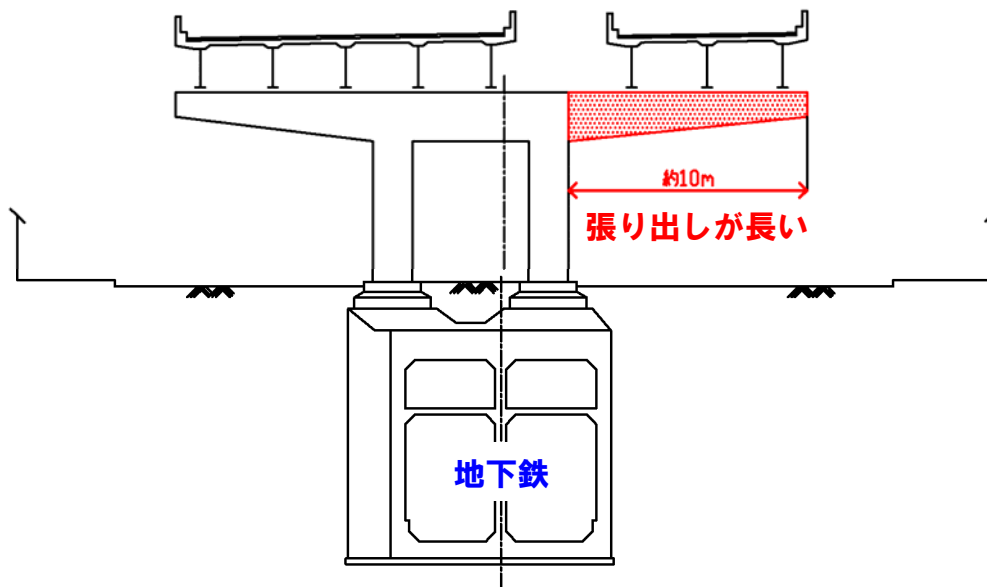
大規模更新区間  
(3号渋谷線 池尻～三軒茶屋)

- 当該箇所は、地下鉄と一体構造になっているため、一般的な橋脚に比べ横梁張出長が長い構造となっており、床版においてたわみ差が生じ、損傷が発生しやすい。

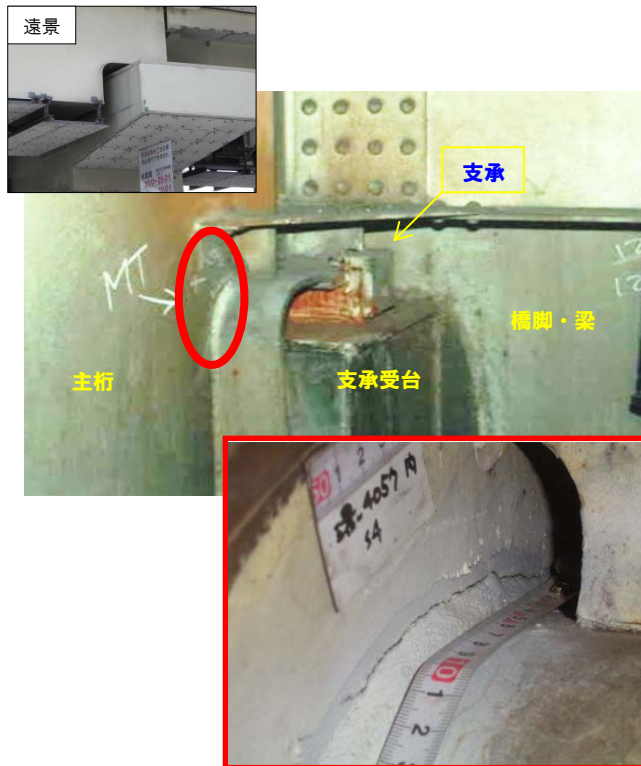
【鋼桁の接続部(切欠き部)】

- 鋼桁の接続部(切欠き部)を中心に、構造物全体に疲労き裂が発生。また、コンクリート床版に亀甲状のひび割れが発生。
- 桁下が日本橋川であり、維持管理に船が必要となるため制約が多い(特に緊急時の応急対応が困難)。

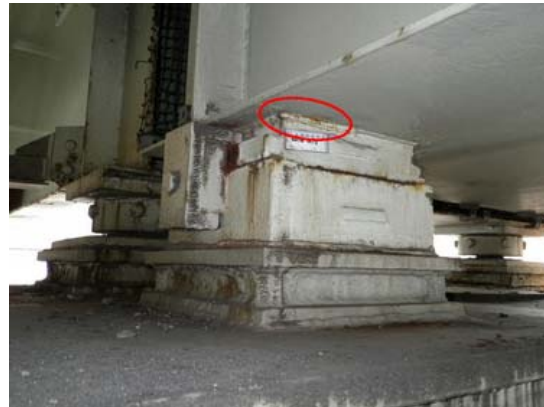
【支承部の疲労き裂】

き裂の進展を抑制するため応急補修を実施済

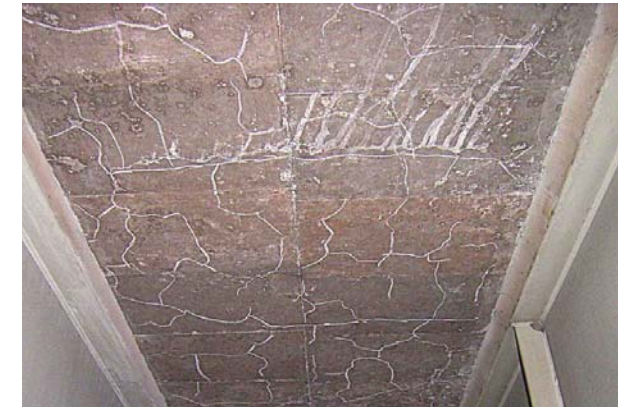
【コンクリート床版の亀甲状ひび割れ】

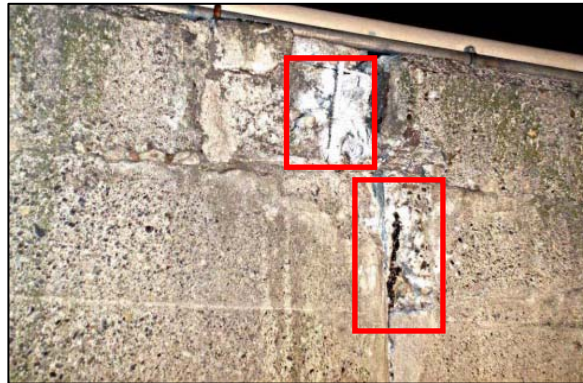
- 建設後50年が経過しており、コンクリートの剥離、鉄筋腐食が顕著。
- 加えて、古い基準で建設されているため、強度が不足しており、巨大地震時には擁壁が損傷し、第三者被害発生可能性がある。

コンクリート剥離・鉄筋腐食

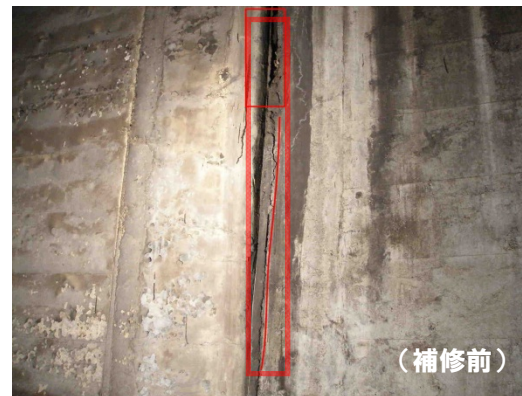
コンクリートのひび割れ
