高速7号小松川線高架下火災の損傷調査結果及び応急復旧の概要

平成27年2月26日

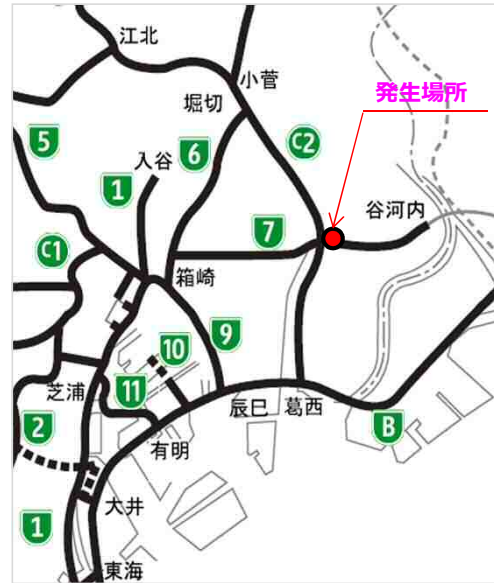
- ・しゅん功：昭和45年8月
- ・供用：昭和46年3月
- ・上部工：単純RC床版鋼鈑桁橋 上下線一体構造
- ・下部工：RC橋脚
- ・設計基準：鋼道路橋設計示方書 昭和39年6月
- ・橋長：31m
- ・全幅員：約22.6m
- ・桁高：約1,650mm
- ・板厚：腹板9mm、下Flg14mm（損傷部付近）
- ・附属物等：ゴム支承、ケーブルラック等
- ・床版補強：縦桁増設補強（昭和63年3月）
炭素繊維補強 施工済み
- ・支承：金属支承からゴム支承に交換（平成12年1月）

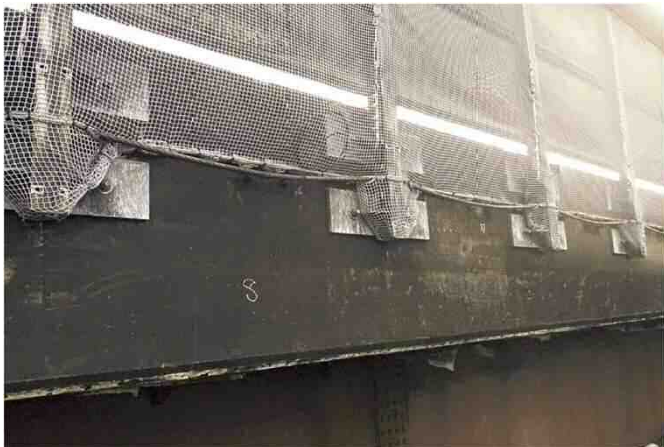
写真-6 遮音壁（落下防止ネット設置後）

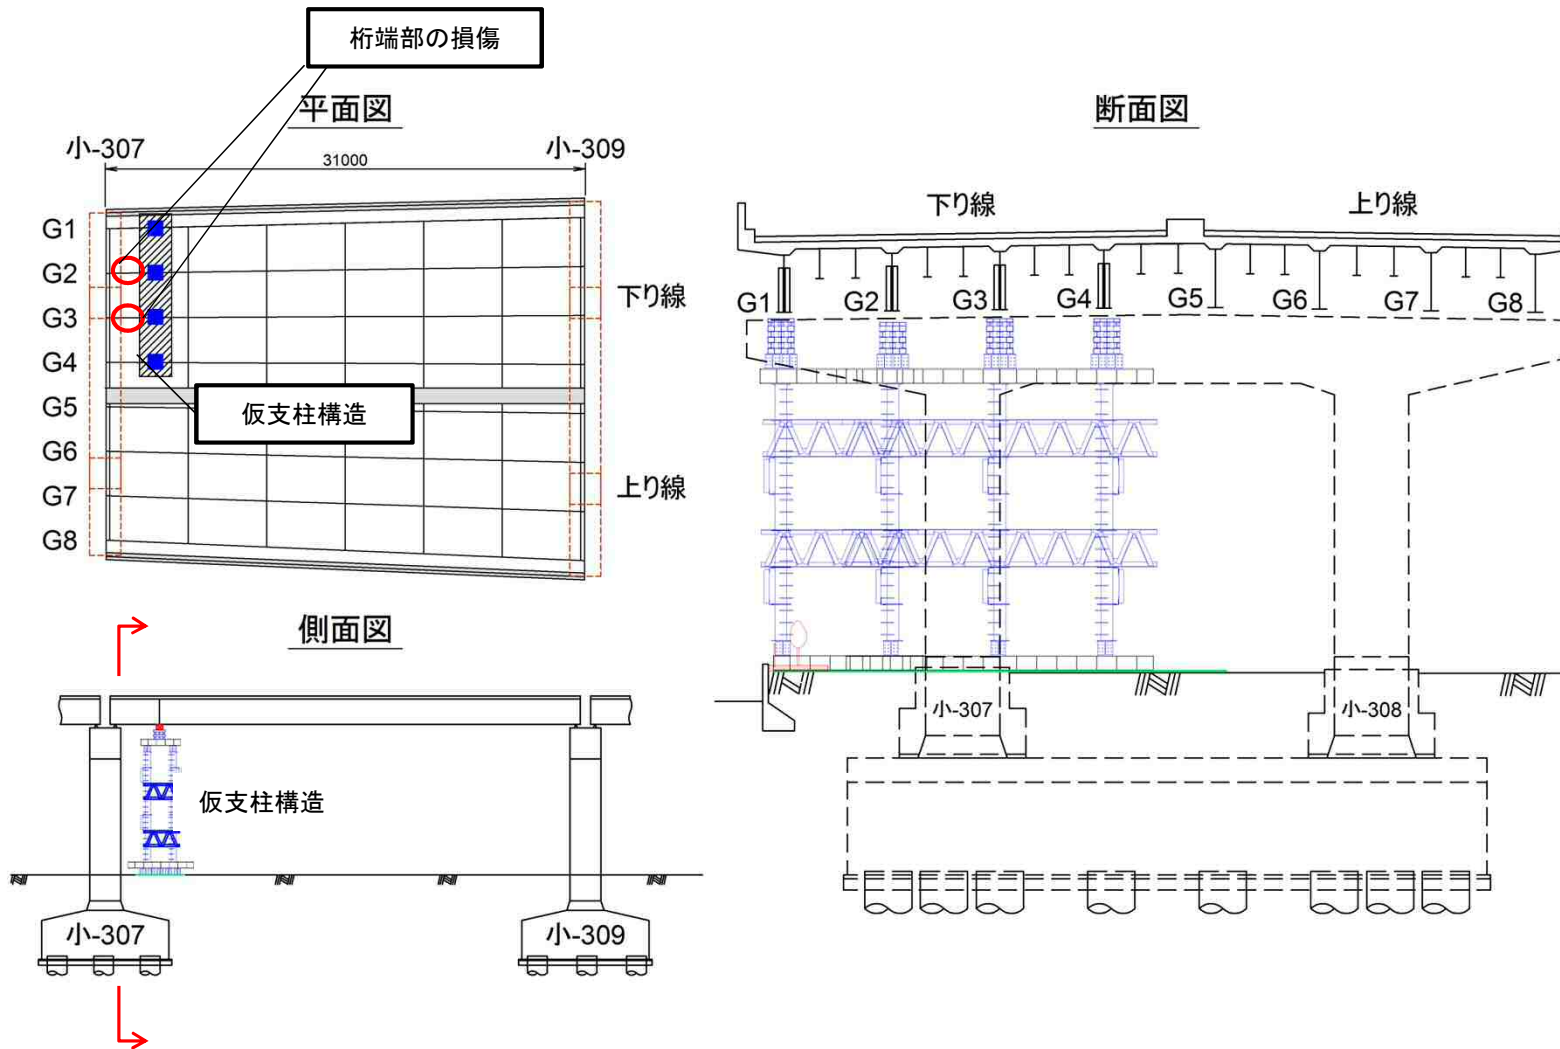
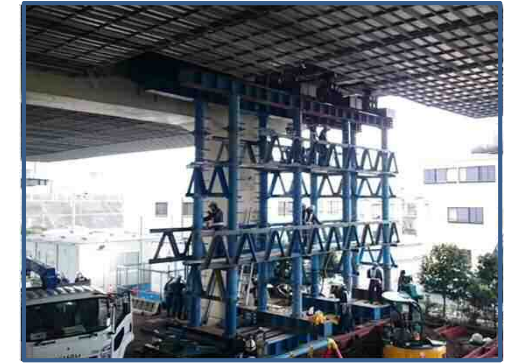
- (1) 構造物の調査結果から損傷がG2桁およびG3桁の端部に限定的であったため、下り線を支えるG1桁～G4桁の健全部を仮支柱で支持することにより、橋梁の安全性を確保した。
- (2) 仮支柱で支持した後は、荷重車載荷試験を実施し、主桁の応力について、計測値と解析値との相関性を確認した。
- (3) 仮支柱の設置後に恒久復旧方法については、別途検討を行う。
