西新宿換気所（新宿区西新宿3丁目付近）の火災に関する再発防止対策について

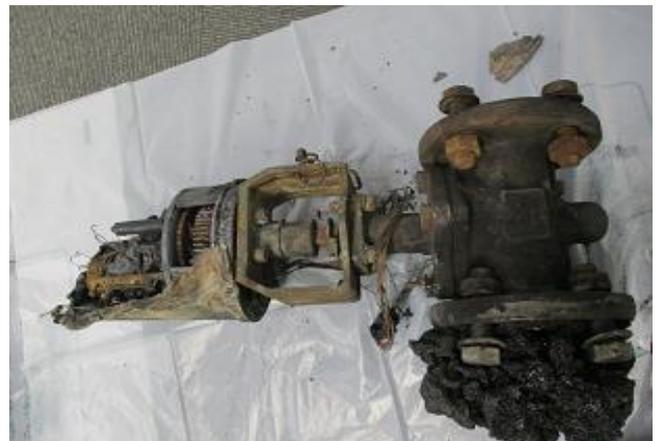
弊社による調査の結果、火災発生のメカニズムとしては、長期間、加湿環境下で排ガスによる油分や塵埃等にさらされたことで、付属ケーブルの被覆劣化が進み、絶縁耐力が低下している状態で、電動弁アクチュエータ内の結露により短絡が発生し、これにより過電流が流れ付属ケーブルが燃焼し導体（銅）が飛散、堆積していた塵埃等に着火したものと推定しました。

写真-2 焼損した電動弁 (加湿チャンパー内に設置)

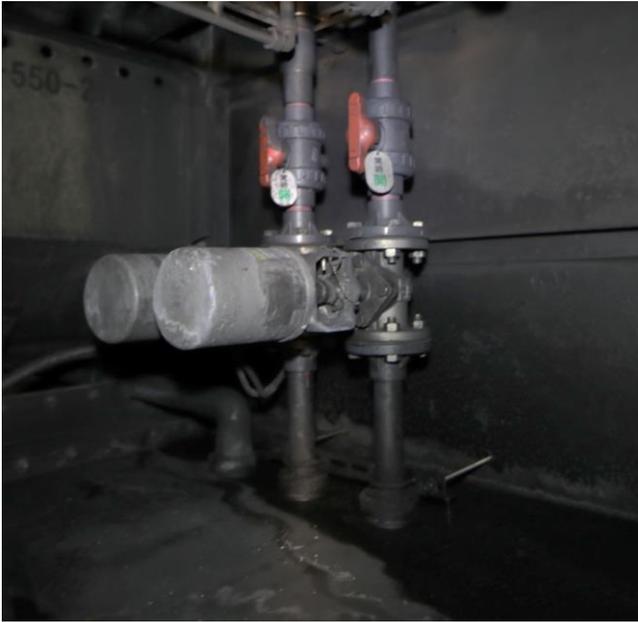
写真-3 加湿チャンバー内電動弁（移設前）

- (1) 電動弁を加湿環境外に配置変更【写真-3、4】
結露による短絡等電氣的不具合を防止するため、加湿環境に設置している電動弁を加湿環境外に配置変更し、防湿性を確保する。
- (2) 電動弁ケーブルを耐久性の高いケーブルに交換
電動弁ケーブルの耐久性を改善するため、既存 VCTF（ビニルキャブタイヤコード）から、CVV（制御用ビニル絶縁耐燃性ビニルシースケーブル）もしくは EM-CEE/F（制御用ポリエチレン絶縁耐燃性ポリエチレンシースケーブル）に交換する。
- (3) 電動弁ケーブル端部のシーリング処理による湿度抑制対策の実施
電動弁ケーブル被覆のストロー現象による湿気の吸引を防止するため、電動弁ケーブル端部をシーリング処理、及び電動弁ケーブル中継ボックスを廃止。
- (4) 電動弁ケーブルの過電流保護の見直し
電動弁等の短絡時のケーブル焼損を防止するため、遮断器の定格電流の変更、及び短絡時許容電流値の高い電動弁ケーブルへの変更を行う。
- (5) 電動弁等の点検整備方法について点検項目、点検周期を見直し
電動弁開閉動作時間、電動弁ケーブルの状態確認及びアクチュエータの分解整備を点検項目に追加。また、設置環境（加湿環境内もしくは加湿環境外）に応じた点検周期の設定を行う。

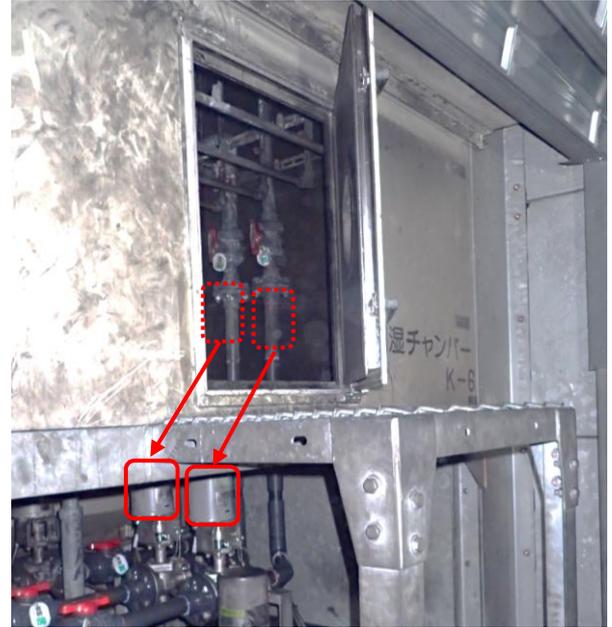
写真-4 電動弁の加湿チャンバー外への移設状況
