首都高速道路の更新計画について

首都高速道路株式会社

首都高の更新計画

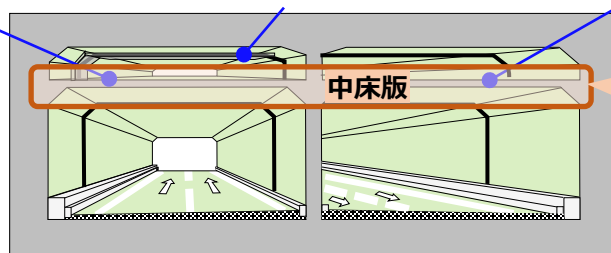
- ・構造部材である中床版の鉄筋が塩害により全面的に損傷
- ・中床版上面の塩化物イオン濃度は鋼材の腐食発生限界を大きく上回り、鉄筋消失やコンクリートはく離等が急速に進展

- 中床版の補修・再構築、壁面補修
- トンネル躯体のせん断補強
- トンネル内面の表面被覆による劣化因子の遮断
- 損傷した排水樋の取替や排水溝の設置による導水機能の確保

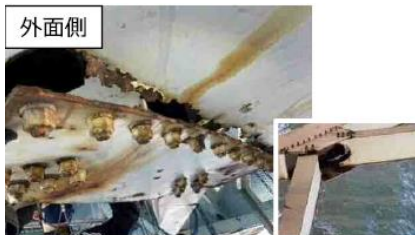
塗膜のはく離・腐食

外面側
ガセットプレートの腐食・破断
※破断箇所は応急補修済

- ・塗膜が下地から広範囲にわたり剥がれ落ちる事象が顕在化
- ・塗膜のはく離により、鋼材の腐食や部材破断等の重大損傷を確認

- 古い塗装仕様の既存塗膜を下地からすべて除去し、新たに高耐久な塗装を行い、長期にわたる健全性を確保
- 腐食が急速に進行し、一部部材で発生している断面欠損や破断などにおいては、鋼板による補修・補強や取替を実施
- 新たに点検通路等を設置し、維持管理性の向上を図る

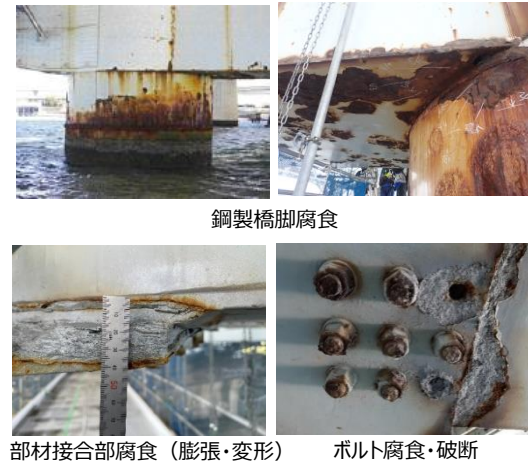
■ 橋梁全体に腐食・断面欠損等が発生 ■ 点検通路等を新たに設置

- ・鋼板による補修・補強、取替
- ・破断の恐れがあるボルトの取替 など

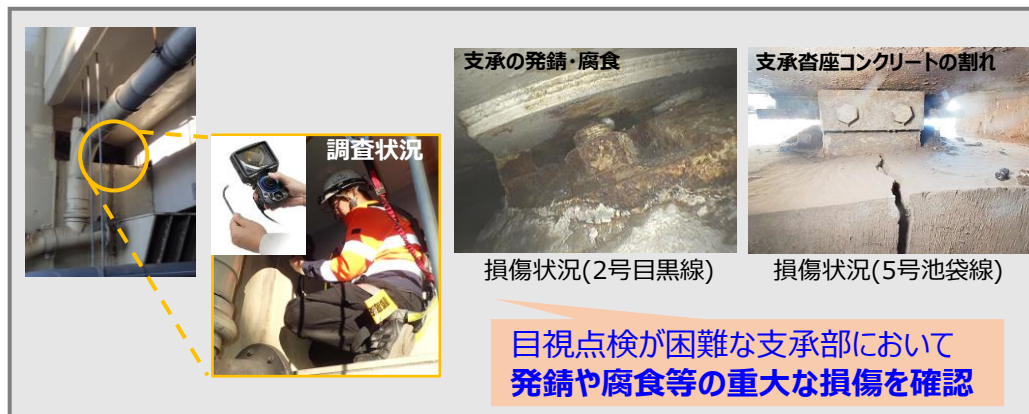
■ファイバースコープによる調査状況

- 大規模交差点等の長スパンとなる箇所は、一般的な構造を採用すると桁高を高くしなければならないが、桁下の建築限界確保や橋脚構造合理化のため、支承設置部が狭隘なゲルバー構造や桁端切欠き構造を採用
- 狭隘部のため目視点検が困難な支承部について、近年ファイバースコープで点検した結果、重大損傷を確認
- 目視点検が困難である箱桁構造について、箱桁をI桁に構造改良することで、目視点検が可能となり維持管理性が向上
