## 【別添2】 調査結果

破断したステンレス材の破断原因については、応力腐食割れによるものと認められました。同トンネルの吊り材はオーステナイト系ステンレス製であり、天井板の重量により、常時引張り応力が加わっていました。詳細な調査結果は以下のとおりです。

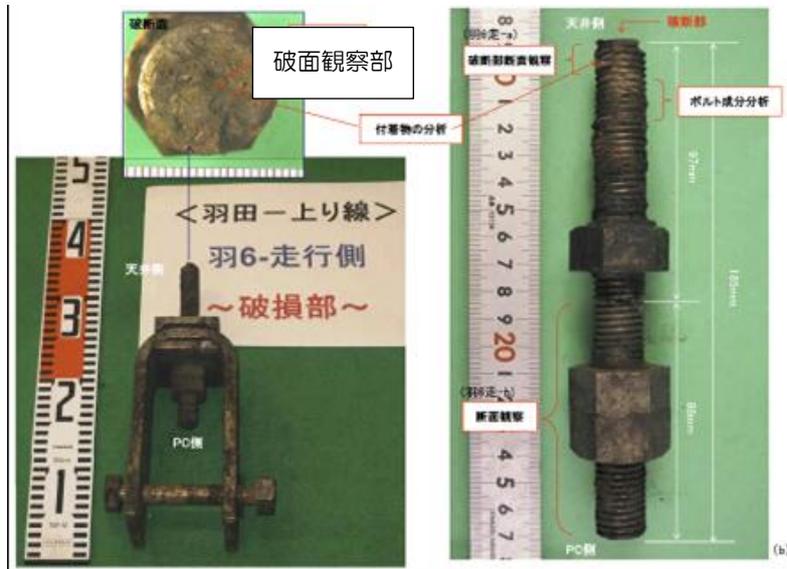
### ① 吊り材破面の観察

- 応力腐食割れの特徴的な破面形態が観察された。(下図参照)

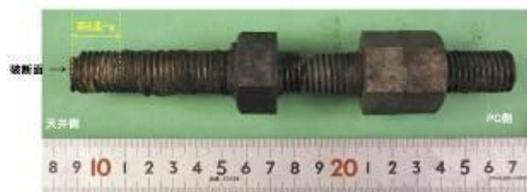
全体概要

- 応力腐食割れ特有の樹枝状に分岐した、ひび割れ状のき裂が確認された。(下図参照)
