高速3号渋谷線高架下火災による 損傷度調査結果及び恒久復旧方法

平成26年4月18日

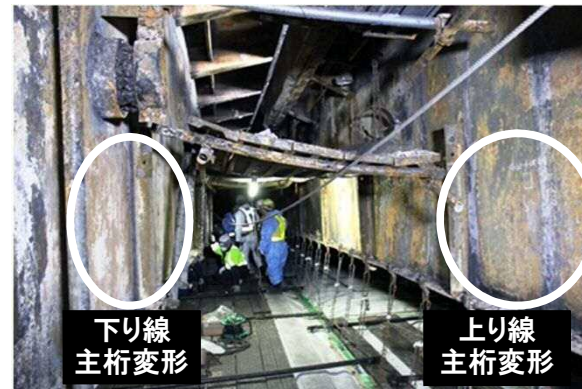
- ・G3、G4桁の一部変形及び塗装の剥がれ
- ・鋼床版リップの一部変形及び塗装の剥がれ
- ・橋脚(渋-232)及び高速上(舗装、伸縮装置)は損傷なし
- ・附属物(排水管、ケーブルラック等)の一部が焼損
- ・仮設足場の一部が焼損

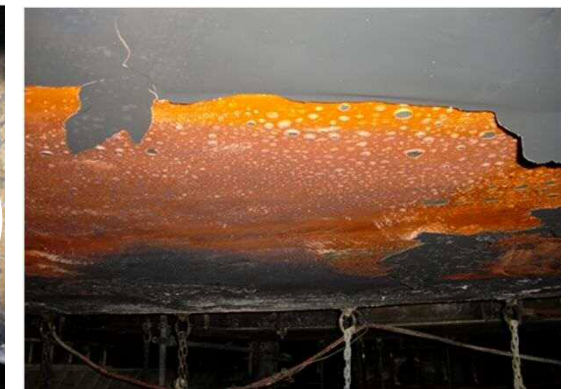
写真-2 上り線下フランジ塗装剥がれ(変形無し)

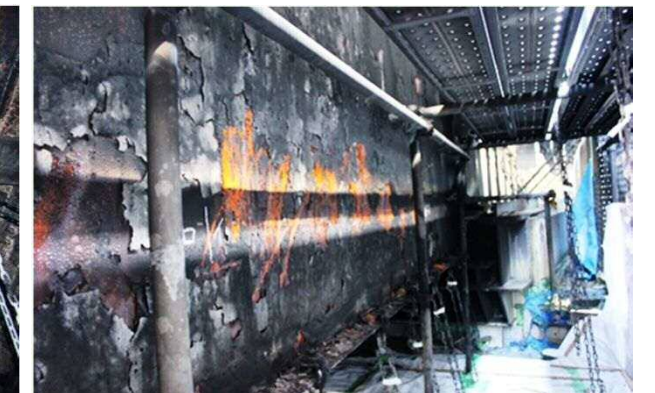
写真-4 下り線主桁塗装剥がれ(変形無し)

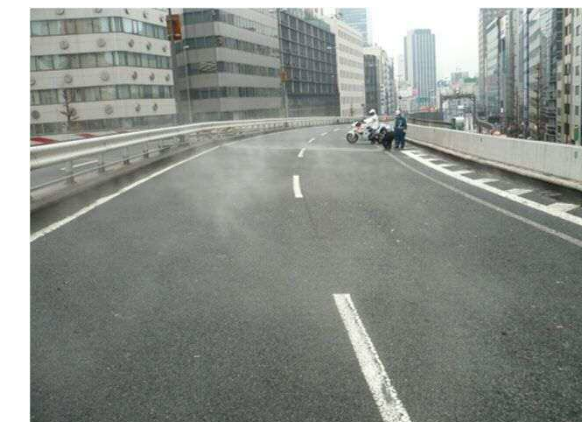
写真-5 高速上 下り線路面(損傷無し)

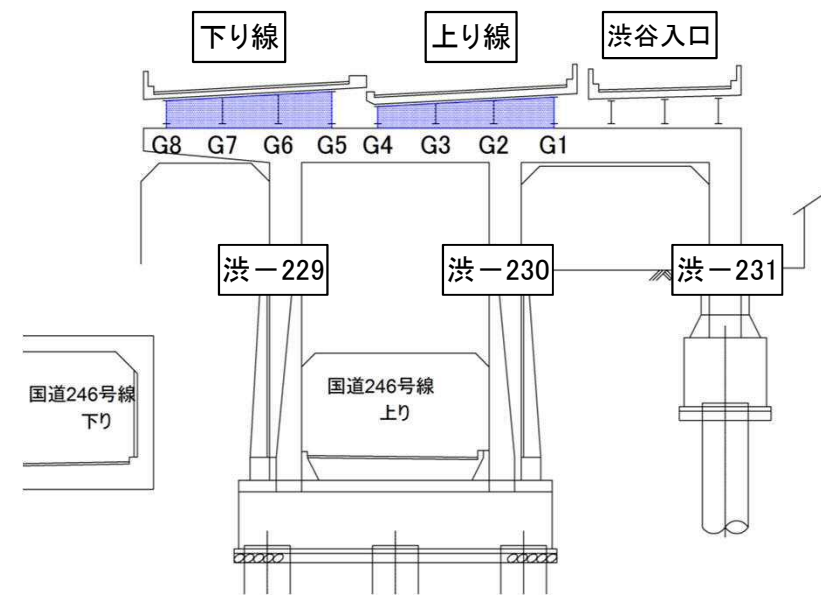
図-4 断面図(洪-229～洪-232)

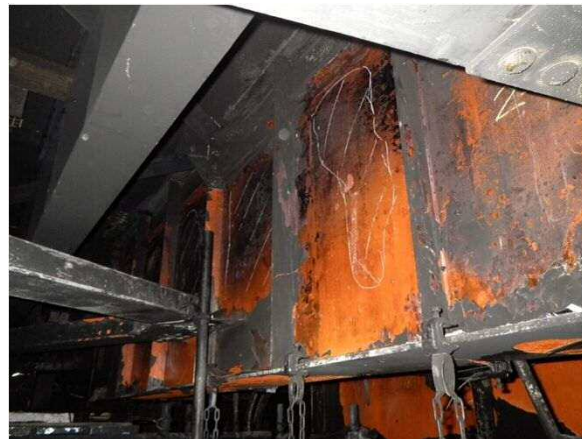
- ・G5桁ウェブの一部変形および塗装の剥れ
- ・高欄およびRC床版のすず付着

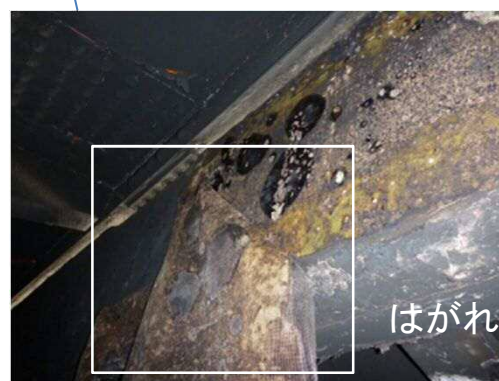
※高欄補修工事にて既にはつりを行っていた箇所

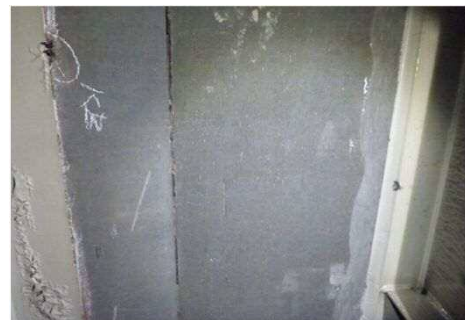
- 【上下線】
- ・中央分離帯側にすすの付着及び既設剥落防止シートの剥がれを確認した。また、僅かなかぶりコンクリートの剥落が見られた。
 - ・被害等級はⅡ級と推定される。

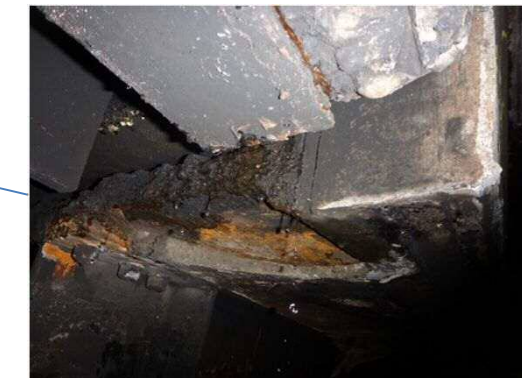
写-⑤:すす付着及びコンクリートかぶりの剥落

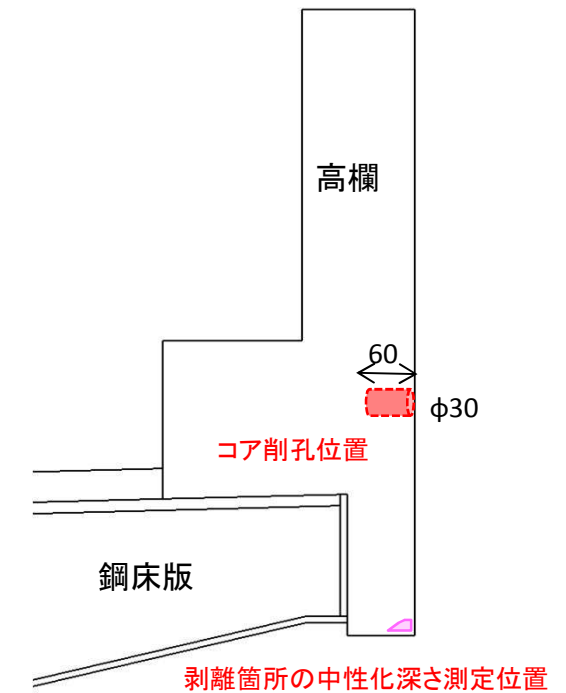
火害等級	定義	RC造
I級	構造耐力上、火災の影響を全く受けていない	無被害の状態
II級	構造耐力上、影響はないが表面劣化等の被害はある	表層に限定される被害がある状態
III級	構造耐力上、影響が少ない(軽微な補修で再使用可能)	表面から鉄筋までの位置に被害がある状態
IV級	構造耐力上、影響が大きい(補修・補強によって再使用可能)	主筋との付着に支障のある被害がある状態
V級	構造耐力上、甚大な被害がある(部材の取り替えが必要)	鉄筋の露出大などの被害がある状態

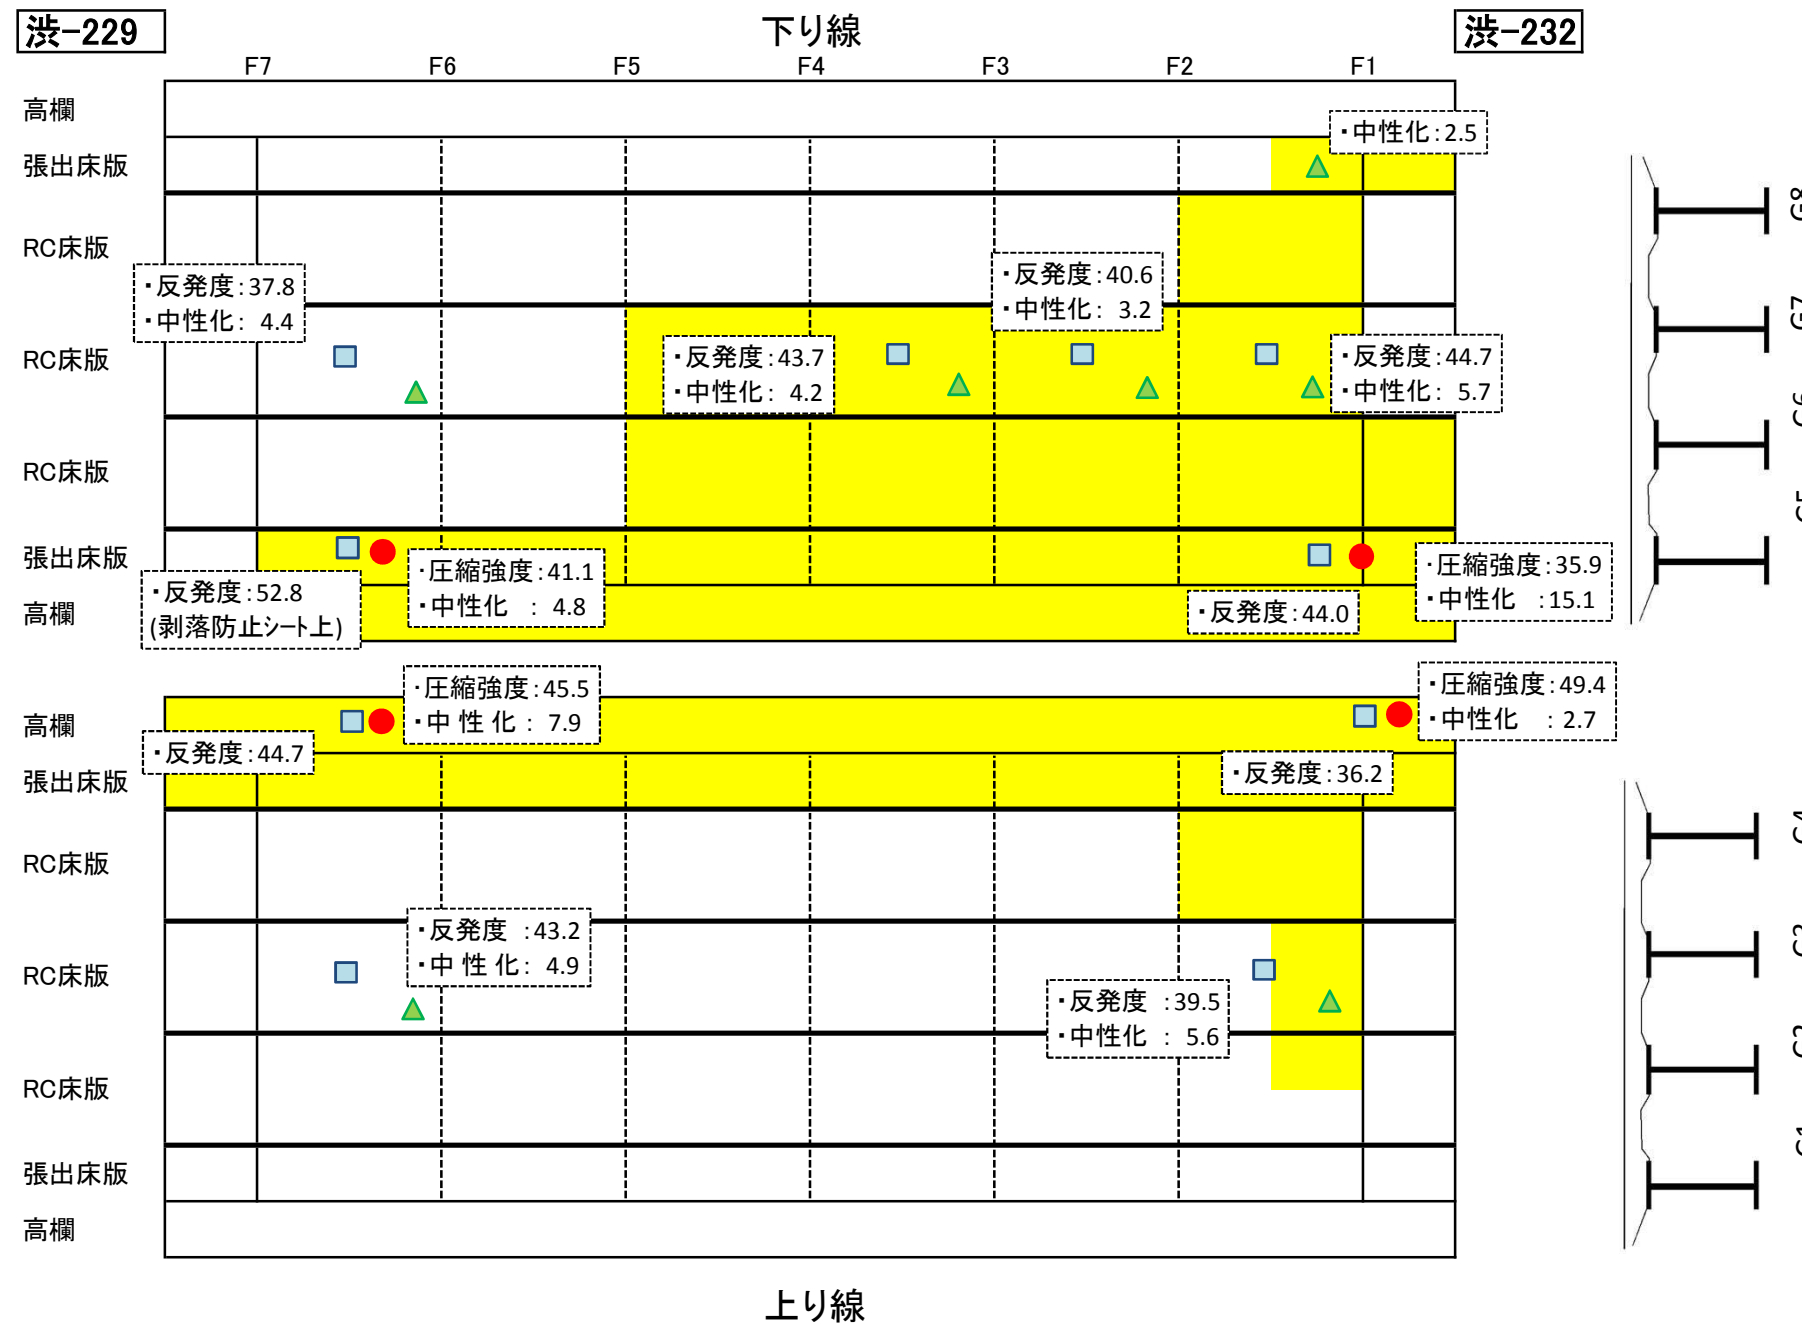
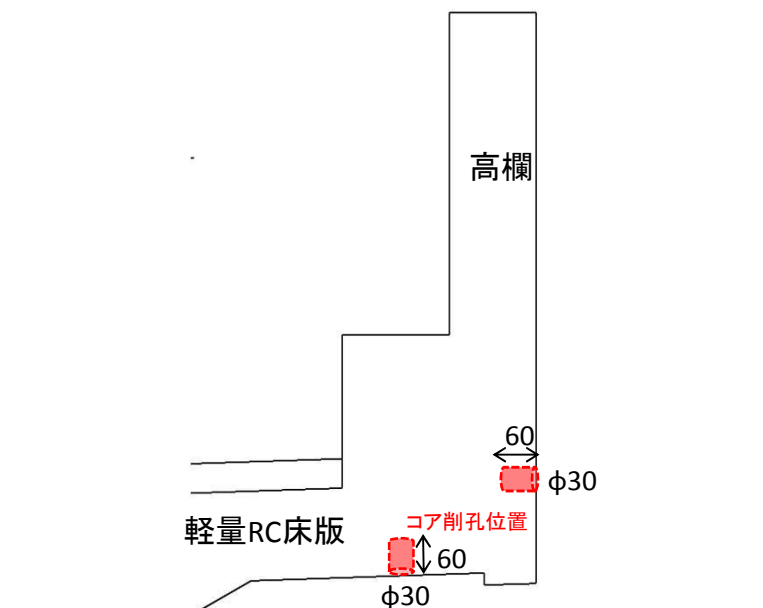
火害等級	定義	RC造
I 級	構造耐力上、火災の影響を全く受けていない	無被害の状態
II 級	構造耐力上、影響はないが表面劣化等の被害はある	表層に限定される被害がある状態
III 級	構造耐力上、影響が少ない(軽微な補修で再使用可能)	表面から鉄筋までの位置に被害がある状態
IV 級	構造耐力上、影響が大きい(補修・補強によって再使用可能)	主筋との付着に支障のある被害がある状態
V 級	構造耐力上、甚大な被害がある(部材の取り替えが必要)	鉄筋の露出大などの被害がある状態
