首都高速道路構造物の大規模更新のあり方
に関する調査研究委員会

(第4回委員会資料)

～ 国内外における橋梁の重大事象事例 ～

平成24年8月29日
首都高速道路株式会社

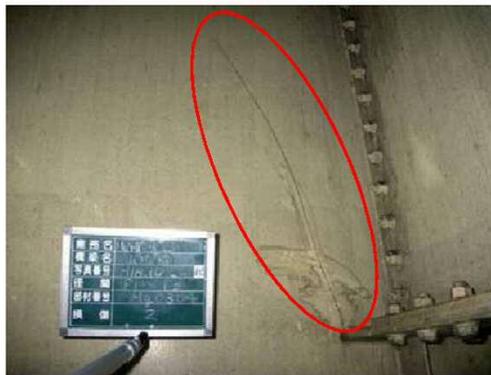
主桁に約1mの亀裂

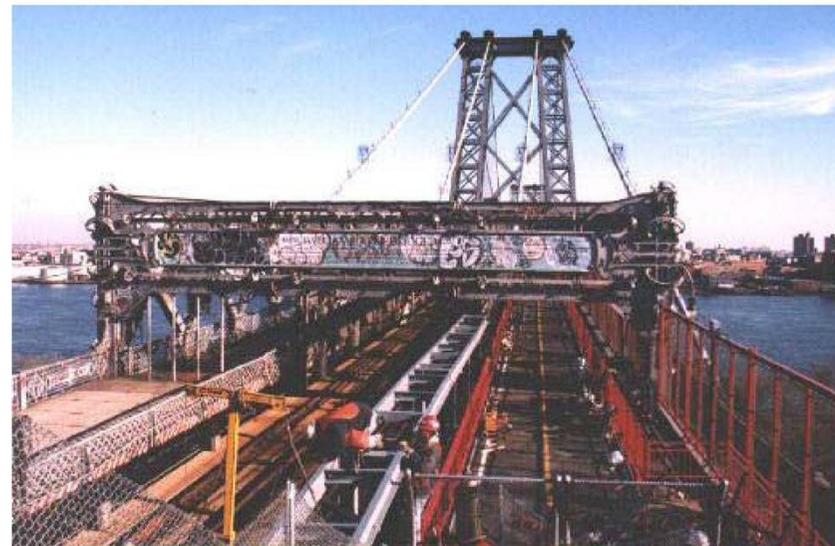
「もしきちんとケーブルに油をさしていたら、もし鉄の橋桁や橋脚に定期的に塗装したり掃除をしていたら、ウィリアムバーグ橋はこんなにひどくはならなかった。」(ウィリアムバーグ橋技術顧問委員会委員長シュワルツ教授)

桁の取替え工事

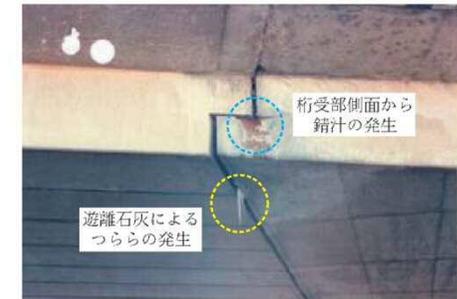
写真-4 桁受部の状況 (1985年)

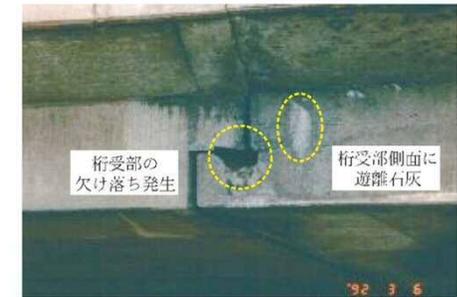
写真-5 桁受部の状況 (1992年)

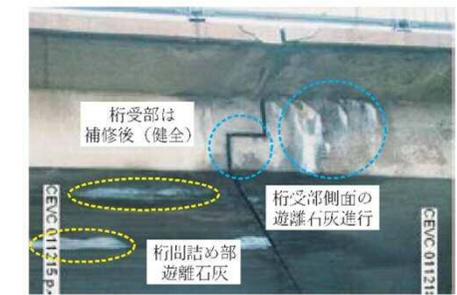
写真-6 桁受部の状況 (2004年)

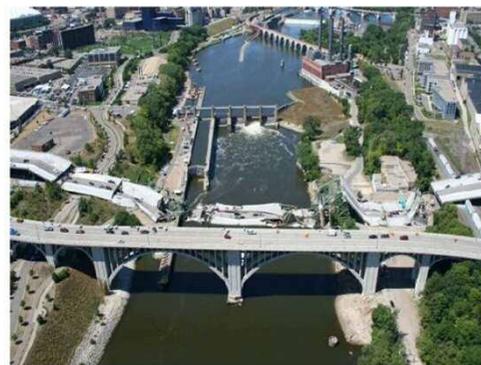
図-2 崩落状況

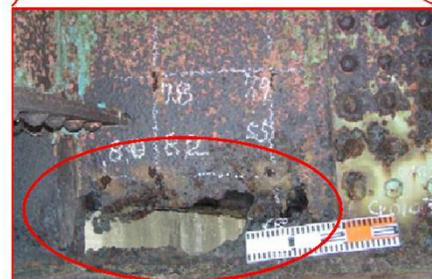
腐食により横桁に穴が開いている

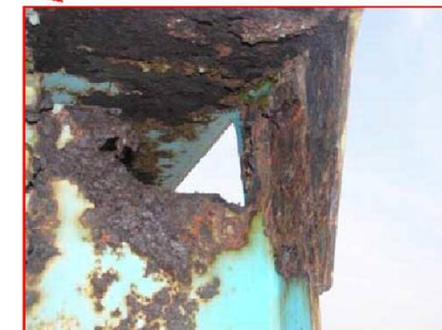
腐食により吊材に穴が開いている

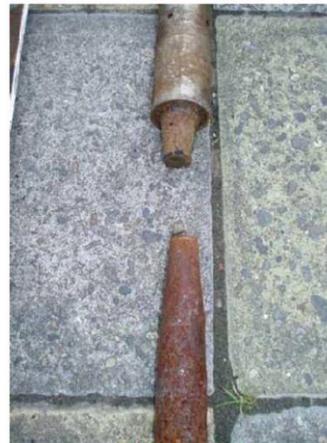
破断した吊材
覆っているのはステンレス製のさや管

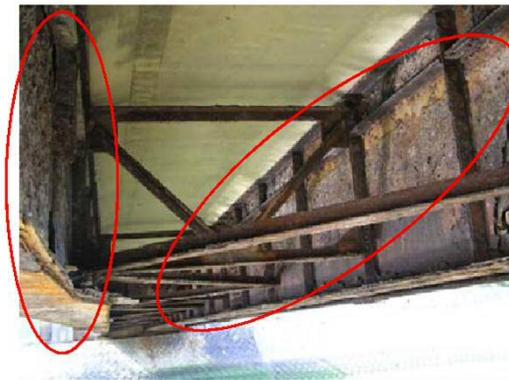
主桁の腐食が進行している

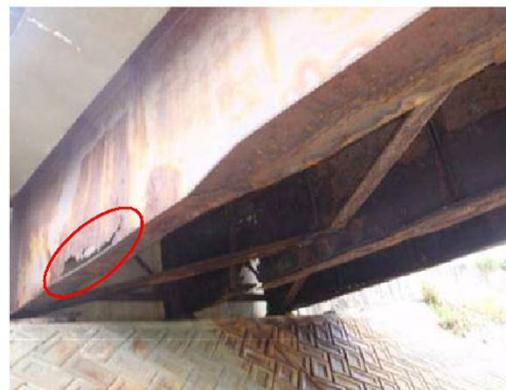
腐食により穴が開いている

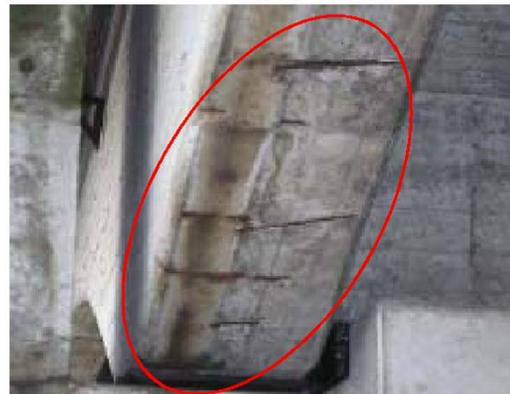
主桁下面の鉄筋が露出している

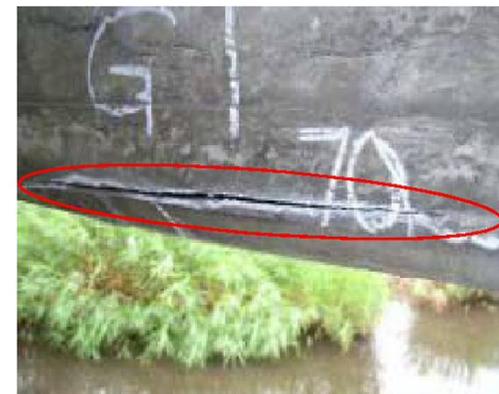
主桁に生じているひびわれ

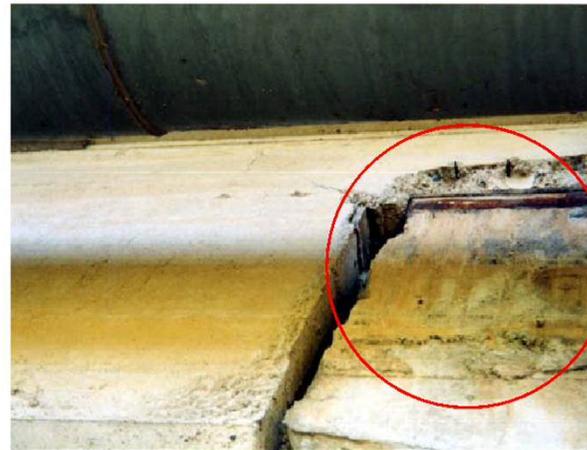
主桁ヒンジ部のひびわれ、剥離・鉄筋露出

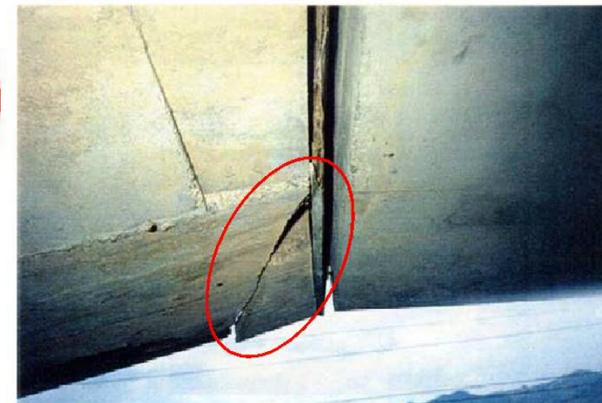
主桁の欠損状況

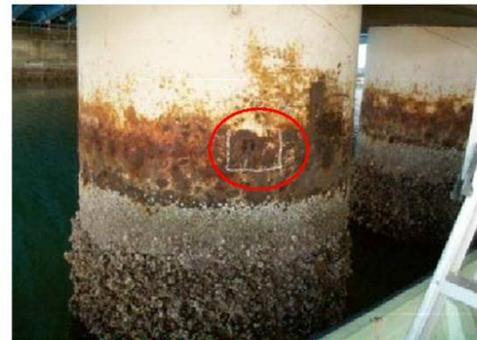
断面欠損が生じている部分もある

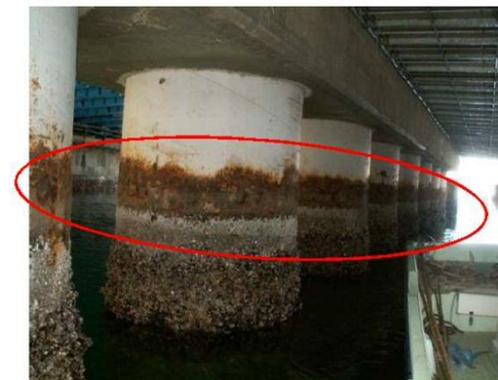
橋脚の全ての鋼管杭の腐食が進行している

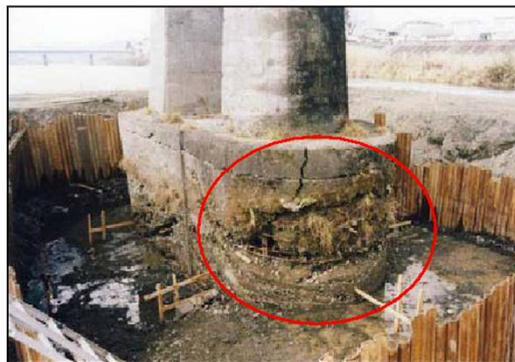
ケーソン基礎のコンクリート劣化状況

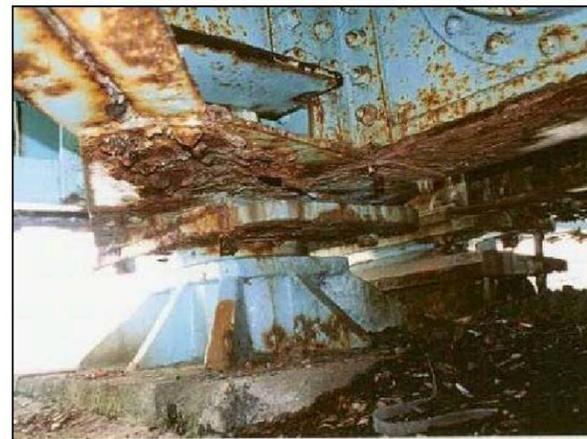
著しく腐食し支承としての機能が損なわれている

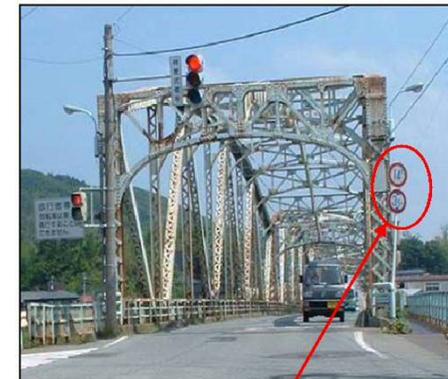
14tの重量制限
