江戸川区西小松川町付近（高速 7 号小松川線高架下）の火災について【第七報】  
～ 高速 7 号小松川線（下り）両国 JCT～京葉道路接続部の通行止め解除について ～

高速 7 号小松川線高架下火災に伴う調査結果及び応急復旧について

## 高速7号小松川線高架下火災の損傷調査結果及び応急復旧の概要

平成27年2月26日  
首都高速道路株式会社

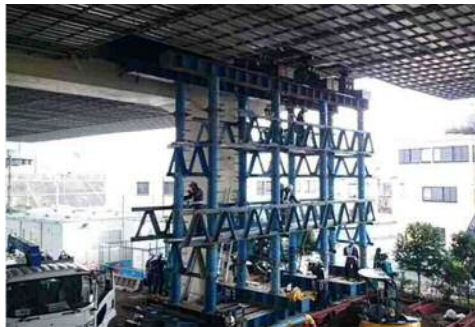
写真-1 仮支柱設置状況

- (2) 技術的判断
- 専門家とともに実施した現地確認及び各種調査の結果、損傷は限定的であったことから、損傷部に負荷がかからないよう桁を仮支柱で支持することで、橋梁全体の安全性を確保できると判断しました。

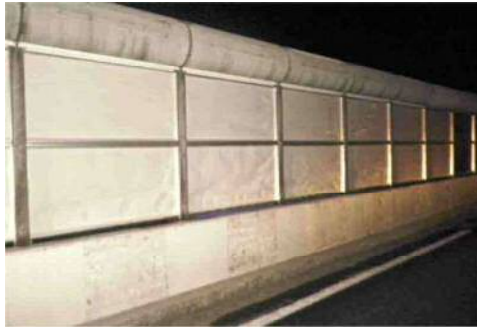
写真-2 透光板飛散防止テープ貼付

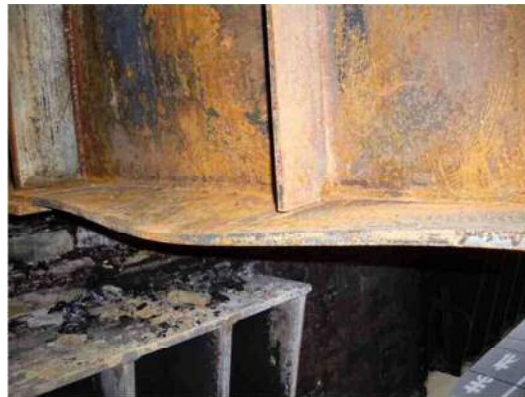
- ・主桁の一部変形 (写真-1、2参照)
- ・コンクリート橋脚の一部が熱により変色、剥離 (写真-3参照)
- ・高速上(舗装、伸縮継手)は損傷なし (写真-4参照)
- ・透光板の一部が焼損 (写真-5参照)
- ・ケーブルラックの一部焼損 (写真-6参照)

写真-1 G2主桁の一部変形状況

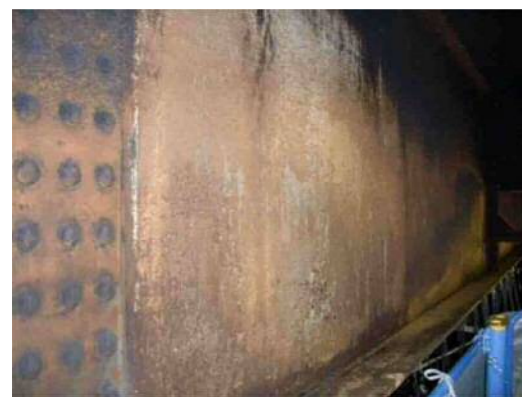
写真-2 G3主桁の一部変形状況

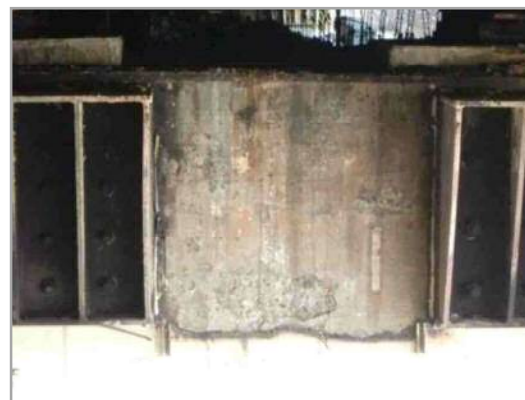
写真-3 コンクリート橋脚の一部変色、剥離

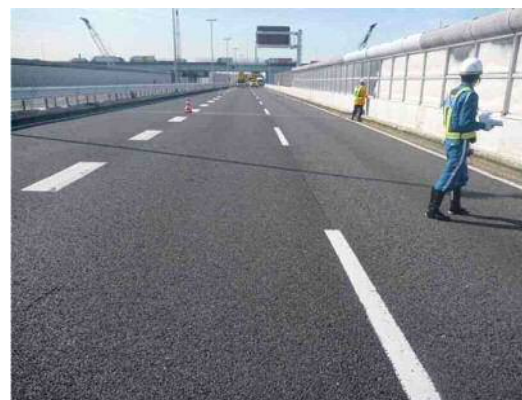
写真-4 高速上(下り)損傷なし

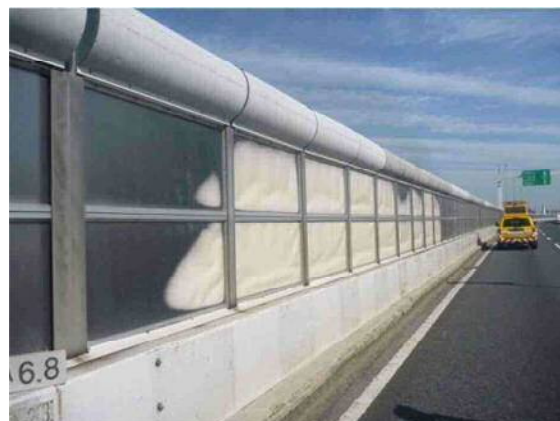
写真-5 透光板の一部焼損状況

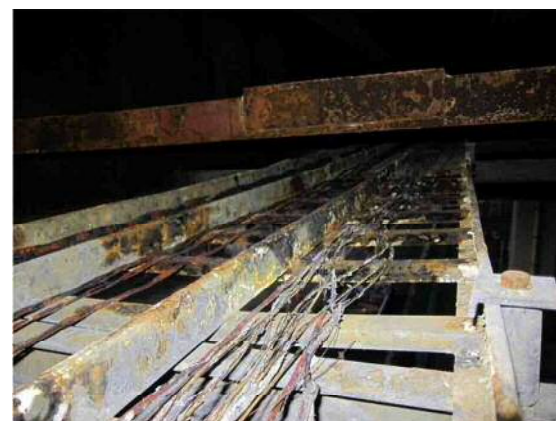
写真-6 附属物(ケーブルラック)焼損状況

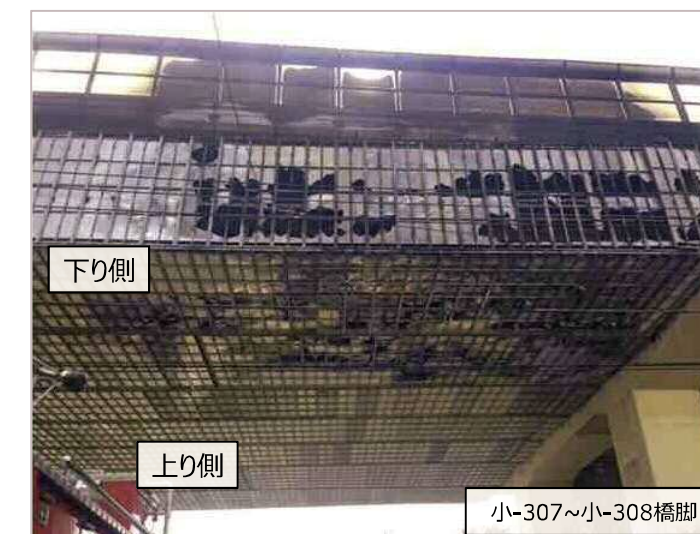
写真-2 足場の損傷状況

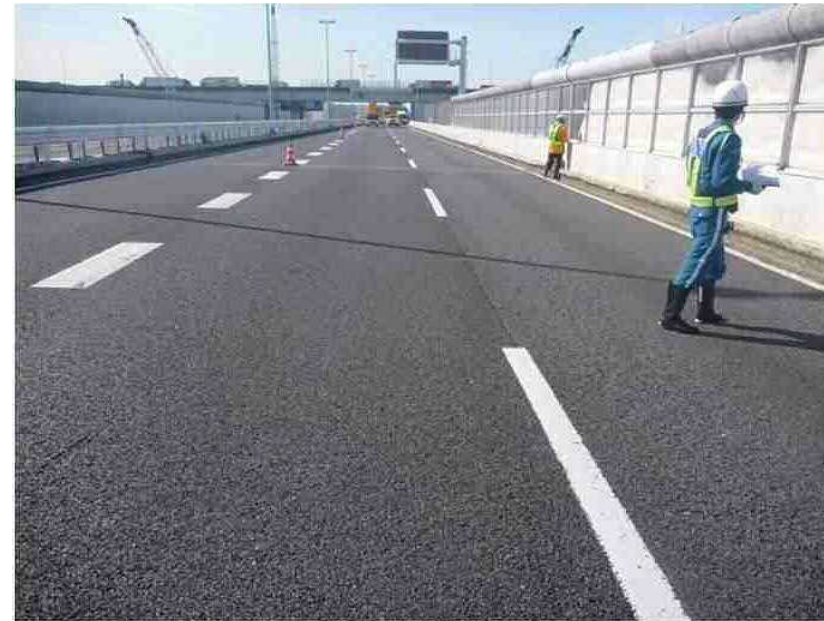
写真-4 舗装

目視点検、縦横断測量の結果、異常なし。

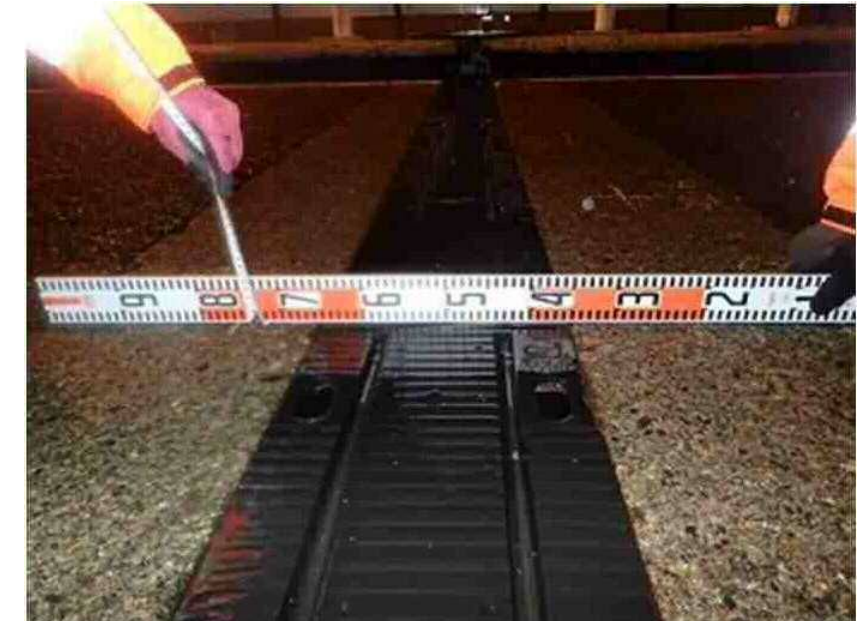
写真-5 伸縮継手

目視点検、たたき点検、段差調査の結果、異常なし。

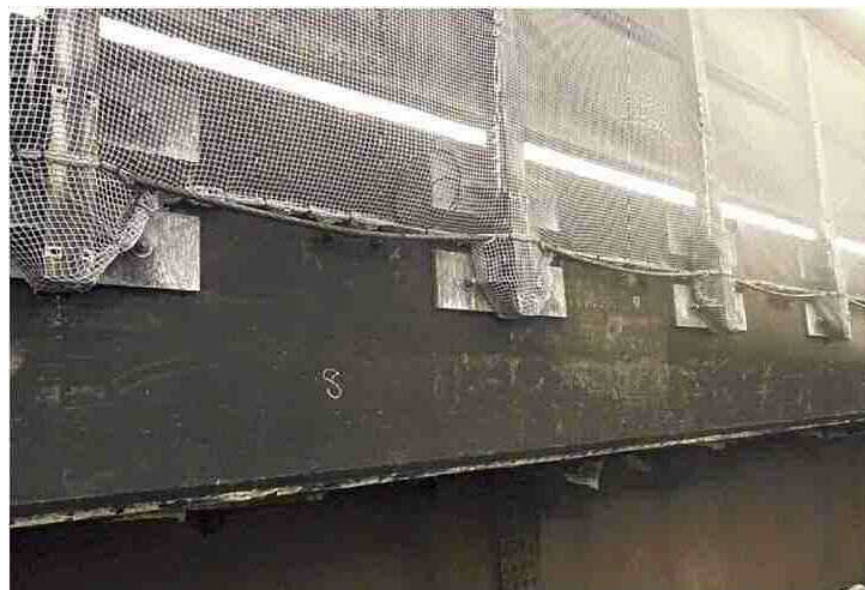
目視点検、たたき点検の結果、延長約18m間の遮音壁にすすや熱影響を確認。透光板の飛散防止対策を実施。

写真-6 遮音壁（落下防止ネット設置後）

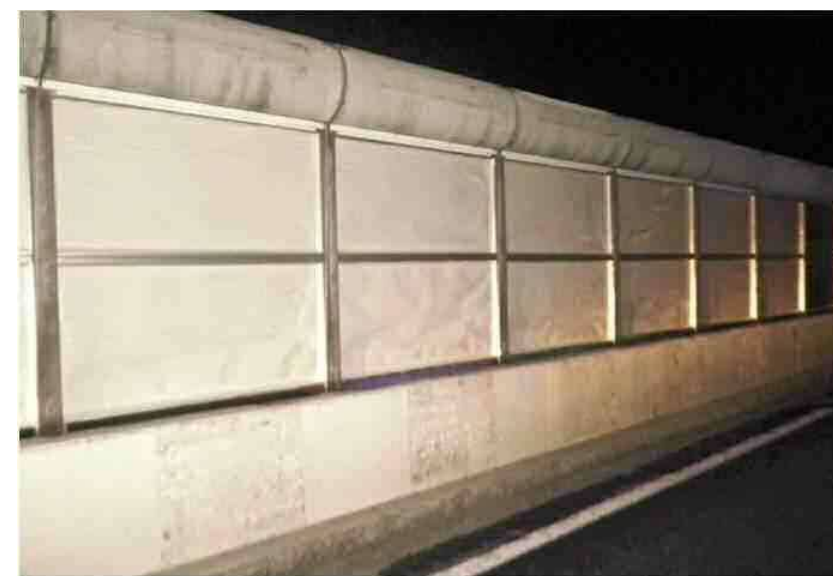
写真-7 遮音壁（透光板飛散防止テープ貼付後）

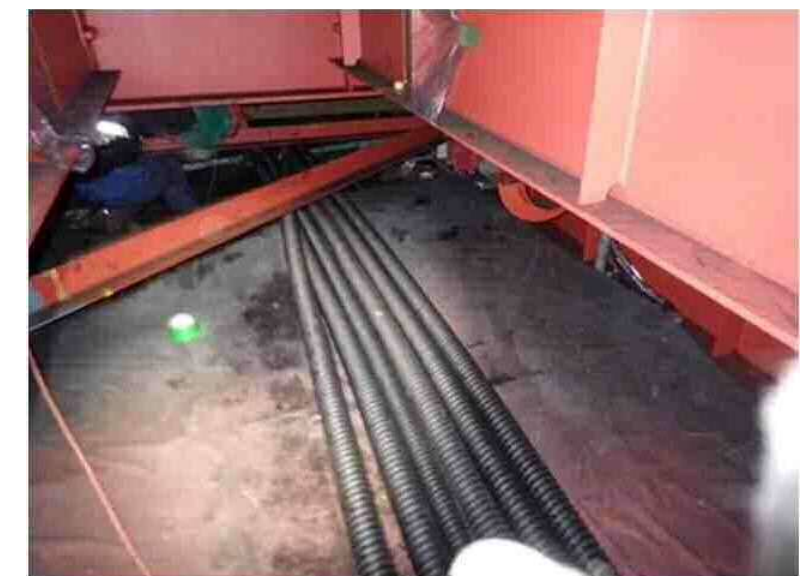
電気ケーブルの一部が焼損。仮復旧を実施。

写真-8 電気ケーブルの仮復旧

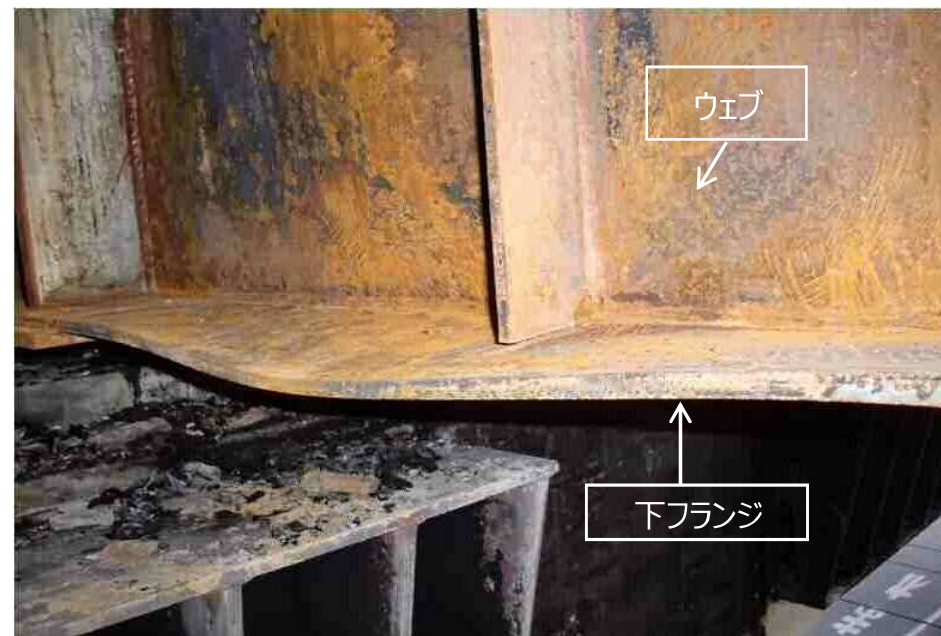
黒ススの付着状況から、上り線は130℃以下、下り線は主桁4本のうちG2桁、G3桁の端部付近が、300℃以上の高い受熱温度、他は130℃以下であったと推定される。

上り線は変形なし、下り線は主桁4本のうちG2桁、G3桁の端部付近に変形が見られた。G2桁は下フランジに最大42mm、ウェブに最大21mmの変形、G3桁は下フランジに最大34mm、ウェブに最大30mmの変形を確認した。

写真-10 G2主桁（下り線）下フランジ変形状況

- (1) 構造物の調査結果から損傷がG2桁およびG3桁の端部に限定的であったため、下り線を支えるG1桁～G4桁の健全部を仮支柱で支持することにより、橋梁の安全性を確保した。
- (2) 仮支柱で支持した後は、荷重車載荷試験を実施し、主桁の応力について、計測値と解析値との相関性を確認した。
- (3) 仮支柱の設置後に恒久復旧方法については、別途検討を行う。

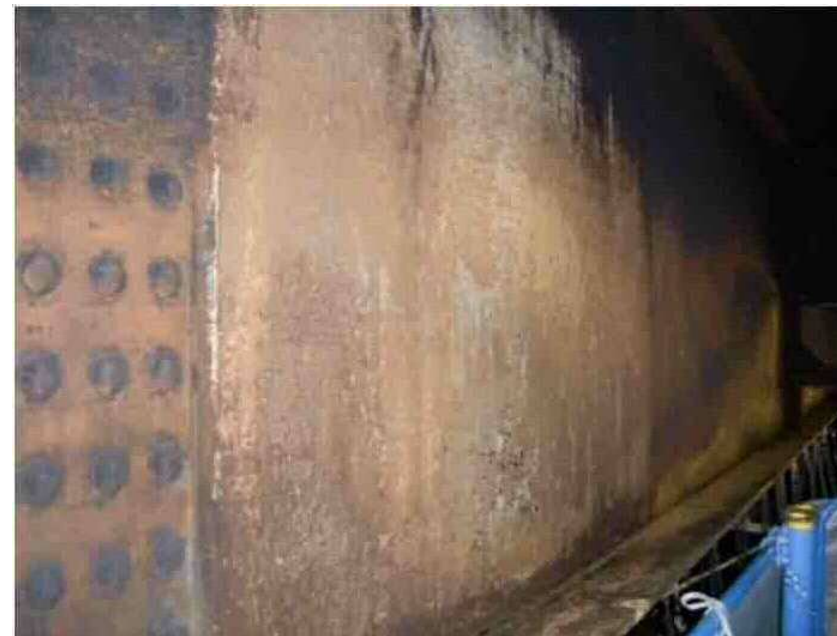
写真-11 G3主桁（下り線）ウェブ変形状況

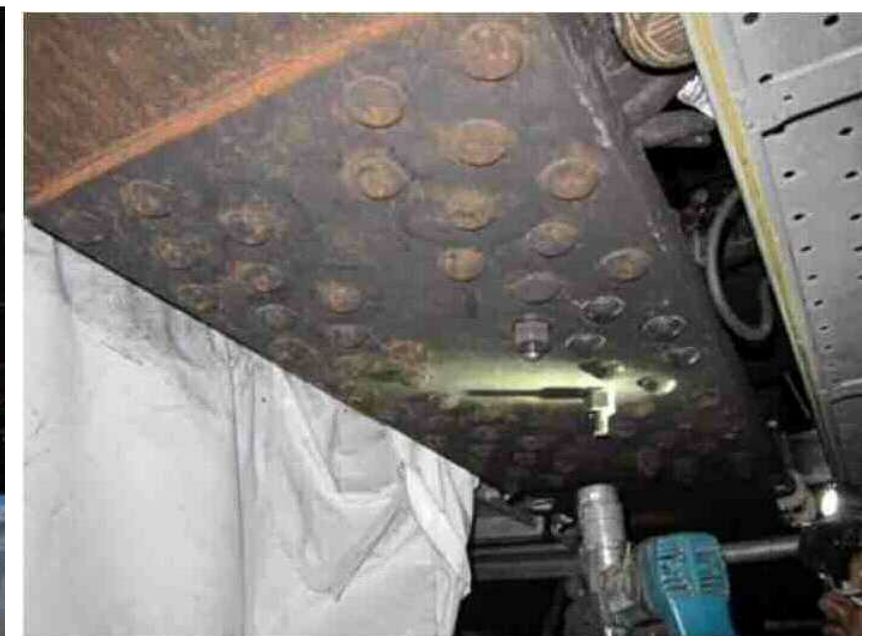
写真-12 主桁下フランジ（下り線）でのボルト交換状況

上り線はゆるみがなく、下り線は主桁の熱影響範囲について、全数ボルト交換を行った。

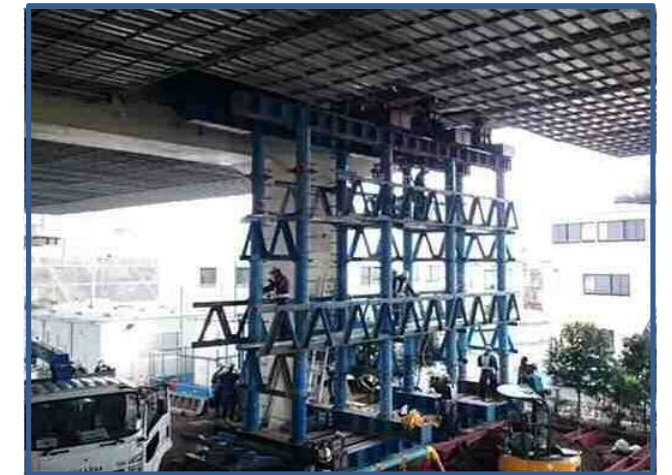
写真-13 仮支柱状況（1）

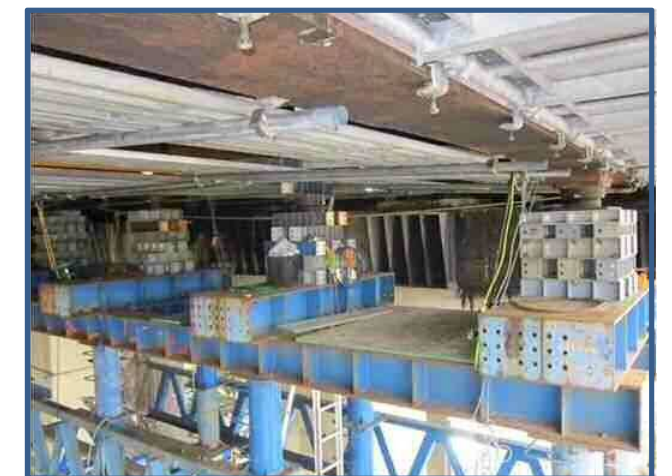
写真-14 仮支柱状況（2）

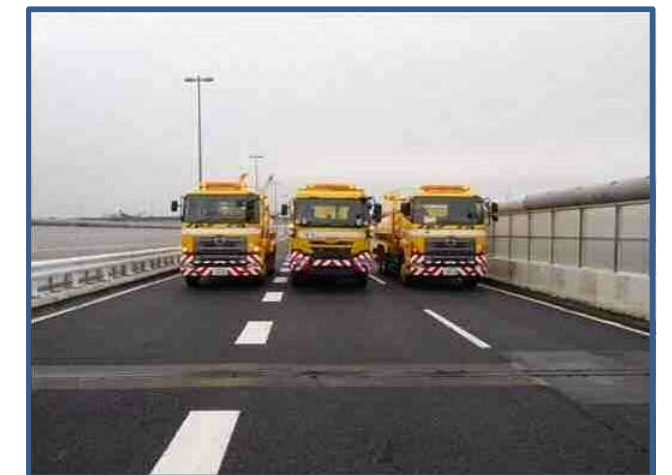
荷重車載荷試験を実施し、主桁の応力について、計測値と解析値との相関性を確認した。

写真-15 22.5t荷重車載荷状況
