首都高速道路の大規模更新・修繕 及び機能強化に関する技術検討委員会

(第 4 回委員会資料)

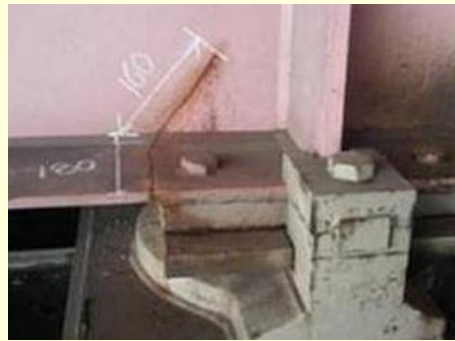
主桁本体に発生した疲労き裂
⇒さらに進展すると落橋の恐れ

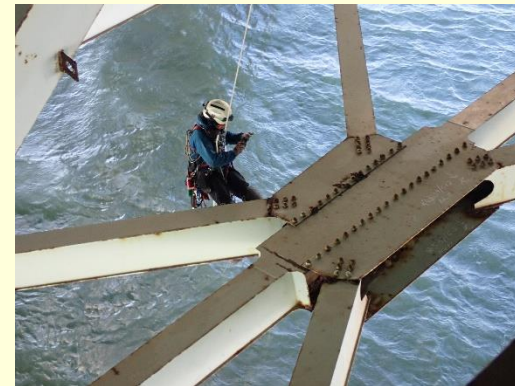
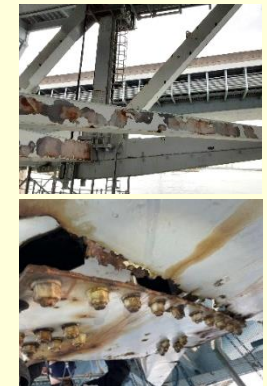
- 構造上の課題 : 部材数が多く、足場設置が大規模
- アクセスの課題 : 河川上、大規模交差点などでアクセスが困難

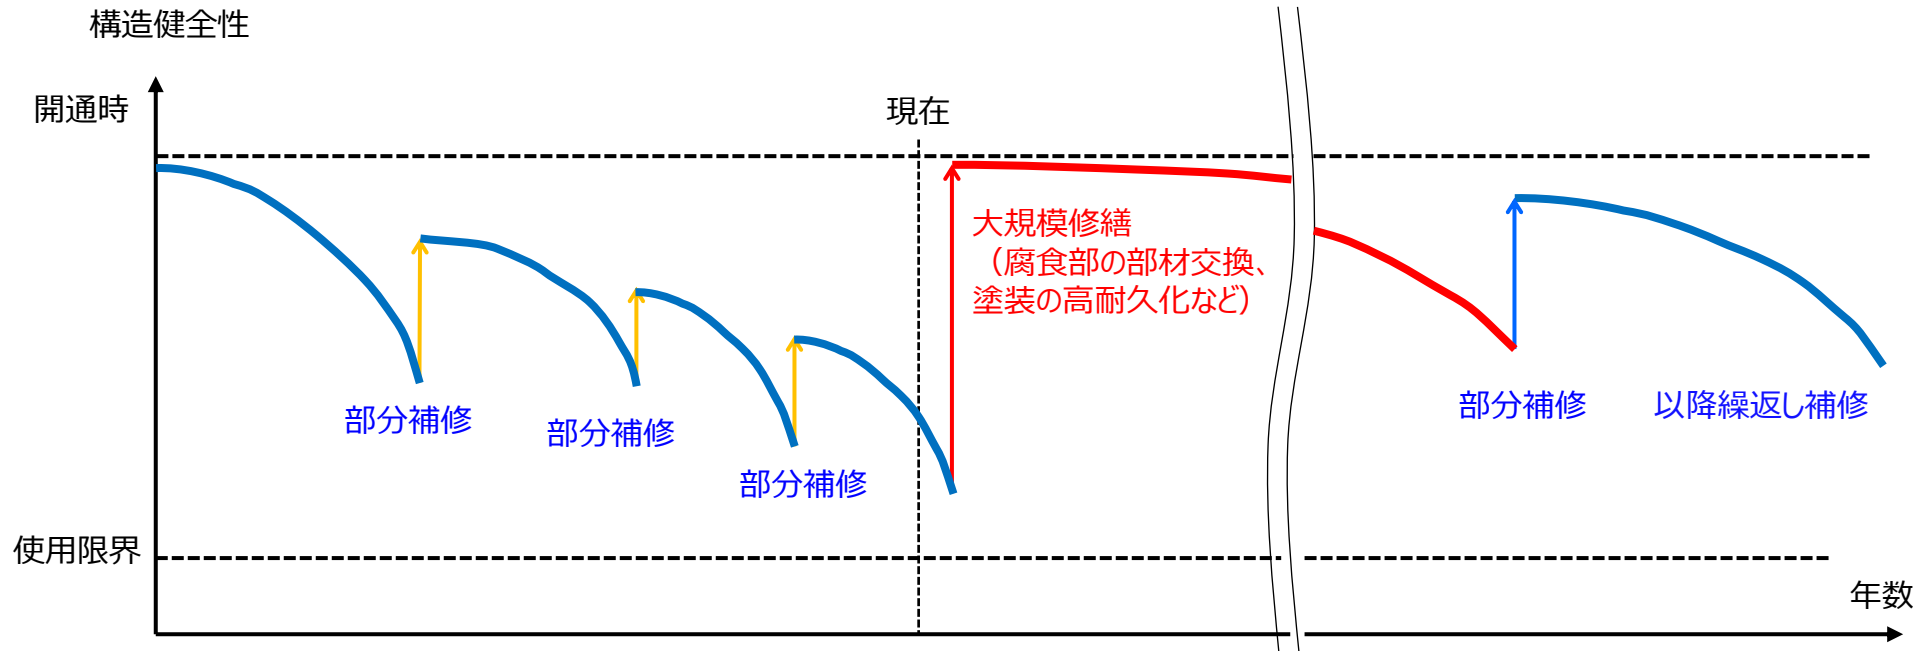
- 損傷が確認される度に部分補修を繰り返してきたが、発見損傷数の増加とともに一部の部材で急速に劣化が進んだことで補修間隔が短くなり、非効率になってきた
- そのため、損傷が深刻化して使用限界にいたる前に大規模な修繕を実施することで、構造健全性を回復して長期間維持することが効率的と考えられる

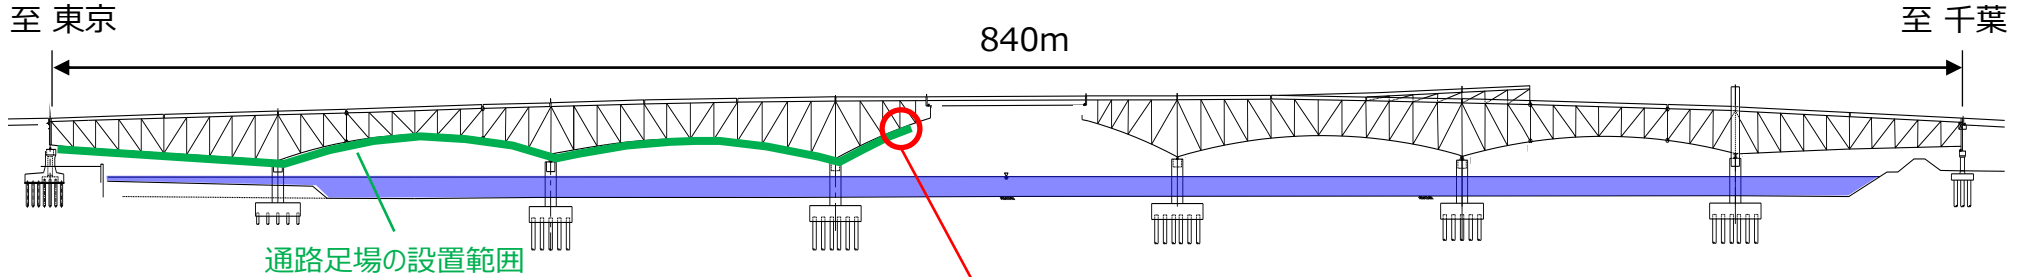
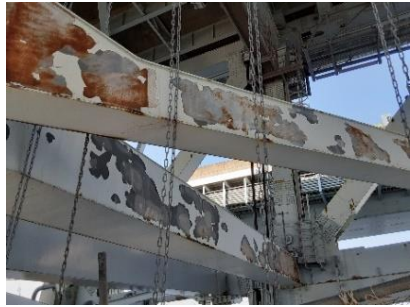
- 塗装の下地付近から塗膜が大規模に剥がれる事象が顕在化
- 鋼材腐食が想定以上に急速に進み、一部の部材では断面欠損や破断などの深刻な損傷が発生
