首都高速道路の更新計画について

首都高速道路株式会社

首都高の更新計画

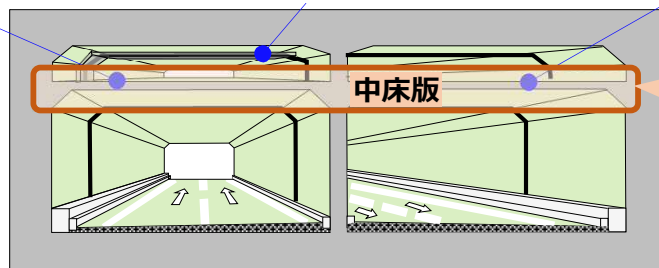
中床版上面の鉄筋一部消失

構造目地の漏水

中床版上面のコンクリートはく離

- ・構造部材である中床版の鉄筋が塩害により全面的に損傷
- ・中床版上面の塩化物イオン濃度は鋼材の腐食発生限界を大きく上回り、鉄筋消失やコンクリートはく離等が急速に進展

- 中床版の補修・再構築、壁面補修
- トンネル躯体のせん断補強
- トンネル内面の表面被覆による劣化因子の遮断
- 損傷した排水樋の取替や排水溝の設置による導水機能の確保

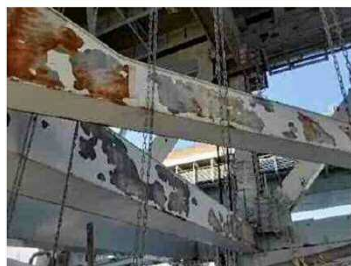
塗膜のはく離・腐食

- ・塗膜が下地から広範囲にわたり剥がれ落ちる事象が顕在化
- ・塗膜のはく離により、**鋼材の腐食や部材破断等の重大損傷を確認**

- 古い塗装仕様の既存塗膜を下地からすべて除去し、新たに高耐久な塗装を行い、長期にわたる健全性を確保
- 腐食が急速に進行し、一部部材で発生している断面欠損や破断などにおいては、鋼板による補修・補強や取替を実施
- 新たに点検通路等を設置し、維持管理性の向上を図る

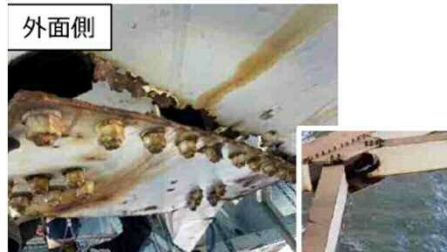
外面側
ガセットプレートの腐食・破断
※破断箇所は応急補修済

- ・鋼板による補修・補強、取替
- ・破断の恐れがあるボルトの取替 など

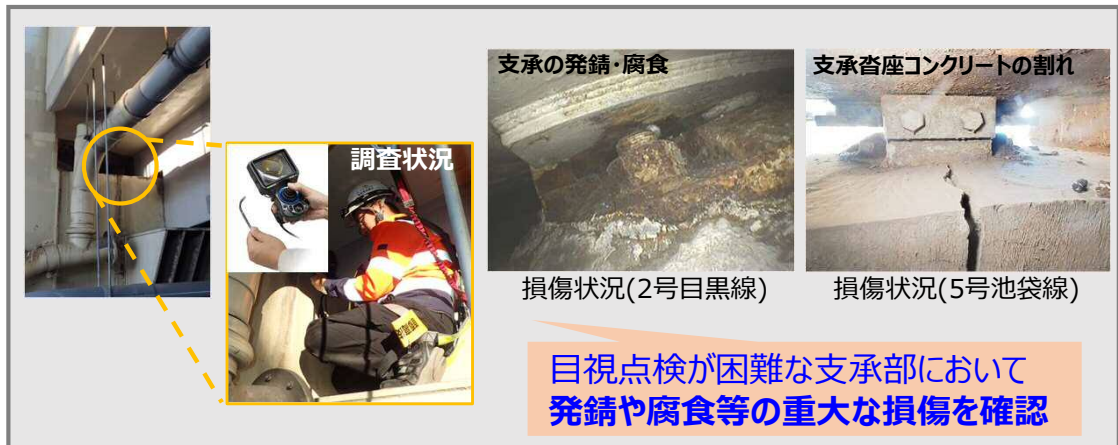
■ファイバースコープによる調査状況

- 大規模交差点等の長スパンとなる箇所は、一般的な構造を採用すると桁高を高くしなければならないが、桁下の建築限界確保や橋脚構造合理化のため、支承設置部が狭隘なゲルバー構造や桁端切欠き構造を採用
- 狭隘部のため目視点検が困難な支承部について、近年ファイバースコープで点検した結果、重大損傷を確認
- 目視点検が困難である箱桁構造について、箱桁をI桁に構造改良することで、目視点検が可能となり維持管理性が向上
