# 首都高速道路の更新計画について 【参考資料】

ひと・まち・くらしをネットワーク

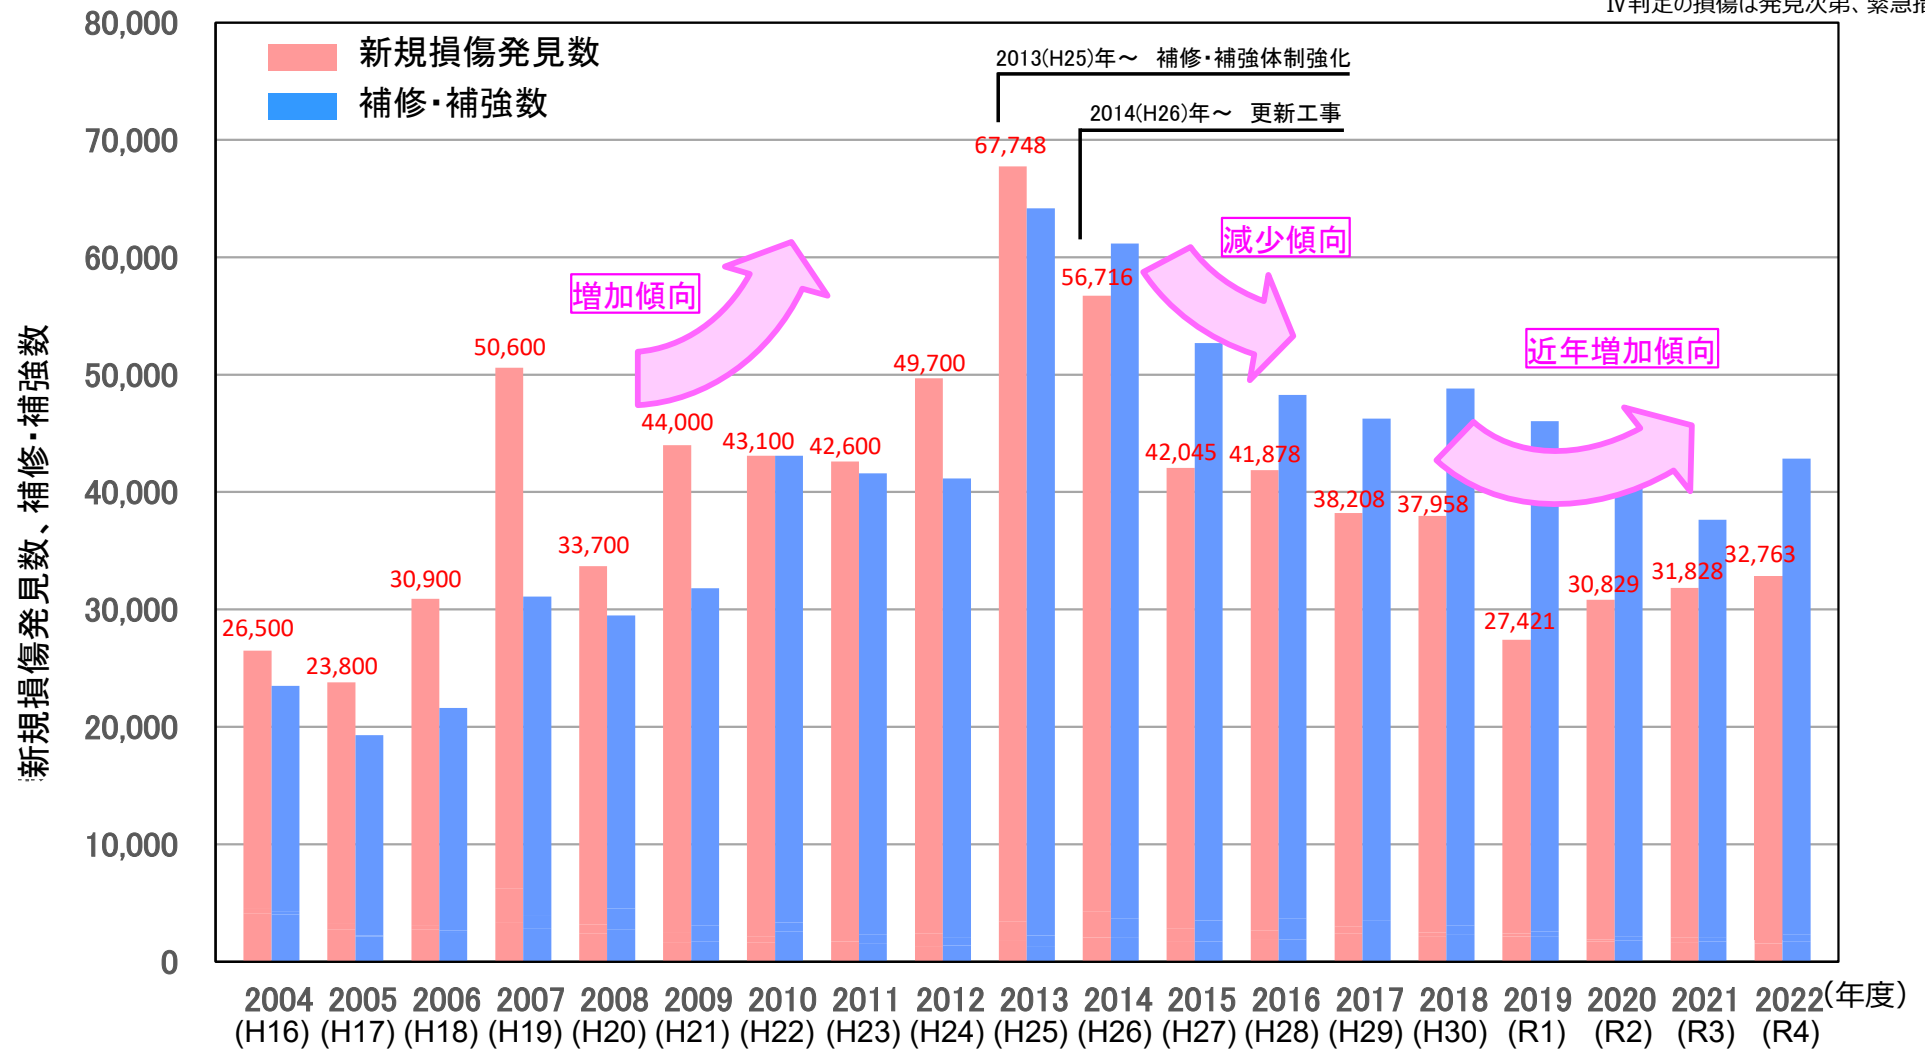
# 1.経年劣化の現状（経過年数別の補修費）

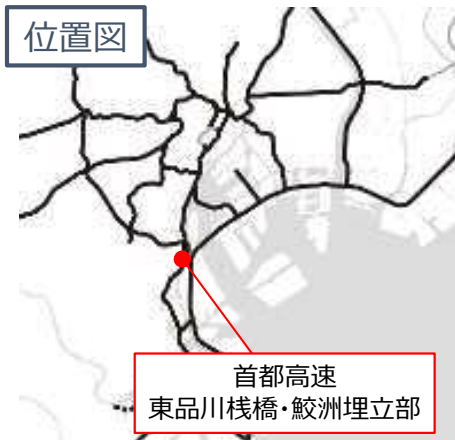
- 1964（S39）年の東京五輪にあわせて建設され、海水面に近接している箇所では、維持管理・補修が困難であり、コンクリートのはく離や鉄筋腐食などが発生。
- 長期的な耐久性や将来の維持管理性を確保するため、海水面から一定の離隔を確保した高い位置に橋梁を造り替える。
- 2017（H29）年9月にう回路、2020（R2）年6月に上り線が完成し、現在は下り線において、既設橋撤去工事や橋梁架設工事などを実施中。

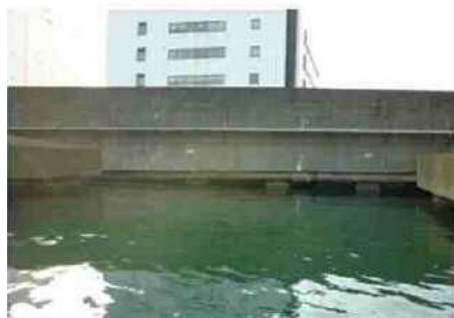
桁下と海水面が近接しており、維持管理が困難

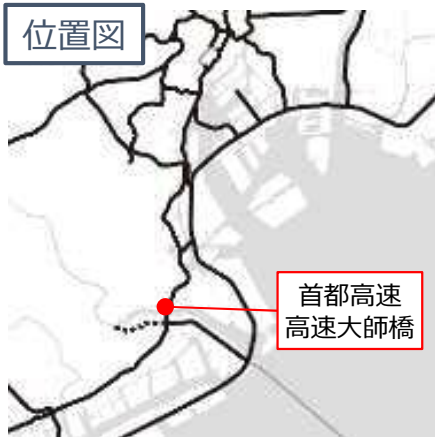
- 橋がたわみやすい構造であることに加え、多くの自動車交通による過酷な使用状況から、橋梁全体に1,200 か所以上の疲労き裂が発生。
- 構造物の長期的な安全性を確保する観点から、疲労き裂が発生しにくい構造とするため、橋梁全体の更新（造り替え）を実施。
- 2023年（R5年）5月27日～6月10日の2週間、羽田線の終日通行止めを実施し、新設橋への架け替え工事が完了。
- 現在、上流側にスライドした既設橋の解体を実施中。

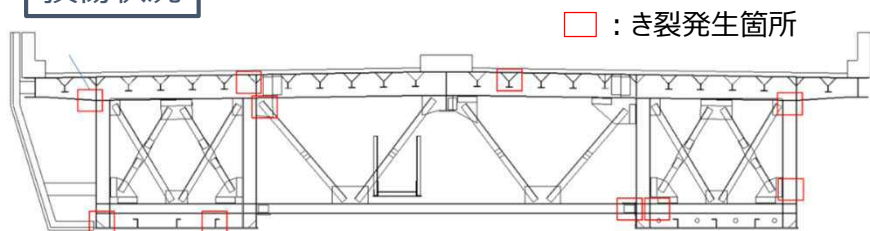
多摩川の流を阻害しないよう、橋脚の間隔が長く、軽量化したことにより、橋梁全体がたわみやすく多数の疲労き裂が発生

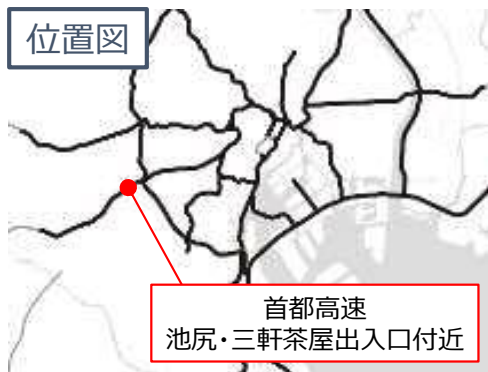
- 開通から50年以上が経過し、過酷な使用状況などから、床版に亀甲状のひび割れが多数発生。
- 長期的な安全性を確保するため、耐久性の高い床版に造り替える。
- 現在、床版更新工事に先立ち、地下構造物の補強工事を実施中。

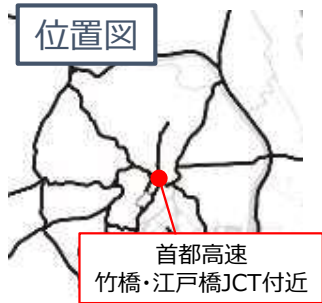
- 1964（S39）年の東京五輪にあわせて建設。桁下が日本橋川であり、維持管理に制約が多く、コンクリート床版の亀甲状ひび割れや、構造物全体に疲労き裂が発生。
- 日本橋川周辺の景観を考慮し、まちづくりと一体となって地下化による更新を実施。
- 2035(R17)年度地下ルート開通、2040(R22)年度高架橋撤去完了に向け、出入口撤去などを実施中。

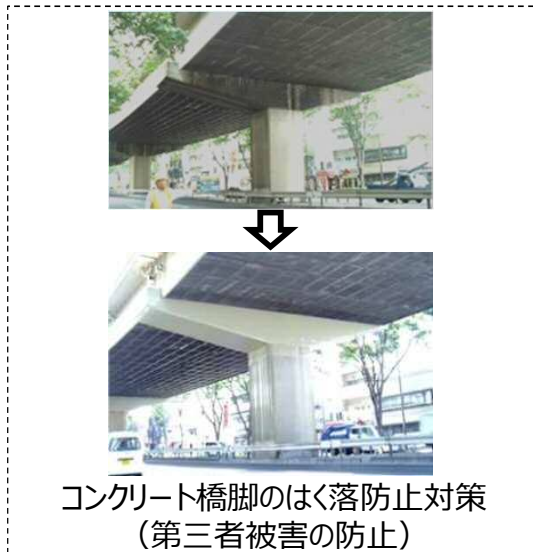
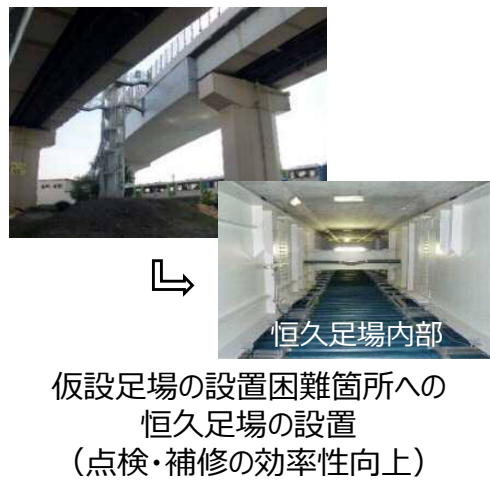
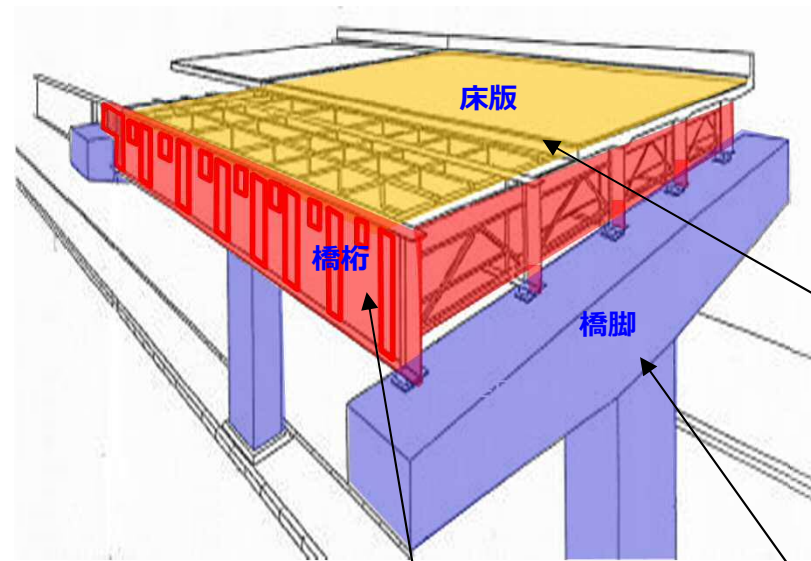
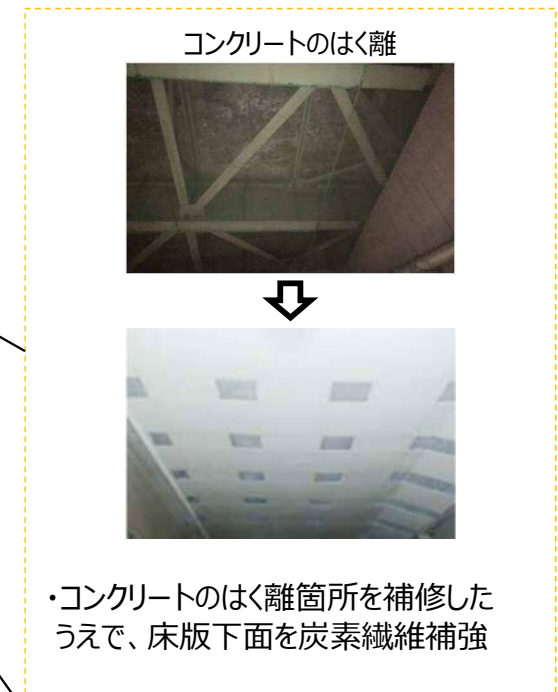
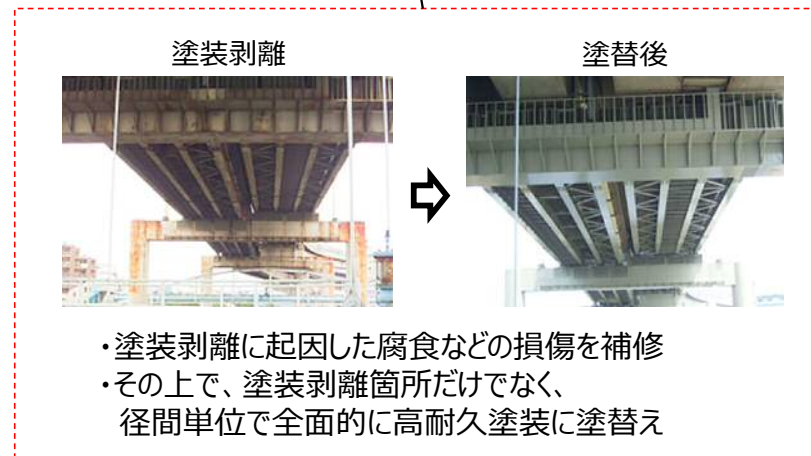
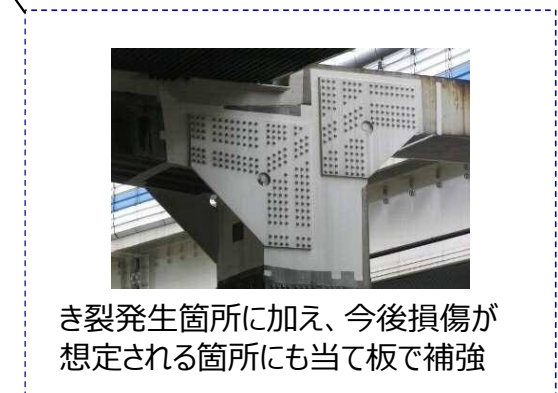
- 構造物の取替えと同等の効果が発揮されるよう、損傷が発生している箇所の全面的補修に加え、損傷が発生する可能性がある部位への事前対策を徹底的に行い、長期にわたる健全性を確保。
- さらに、第三者被害防止のためのコンクリートのはく落防止対策や、点検・補修の効率性向上のための恒久足場の設置などもあわせて行う。

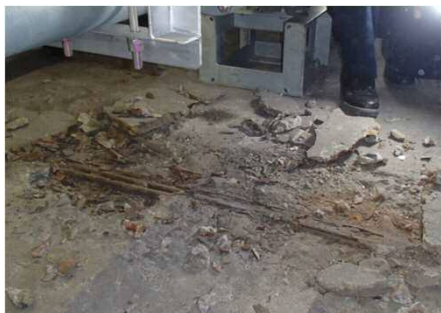
#### 羽田トンネルの中床版上面の損傷

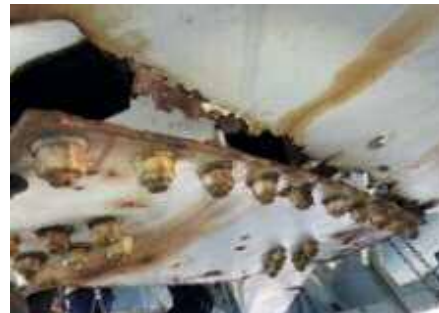
#### 荒川湾岸橋の部材破断・塗膜はく離

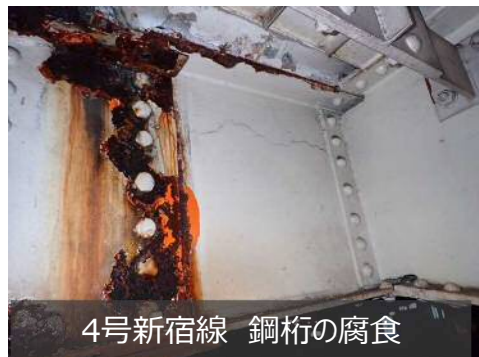
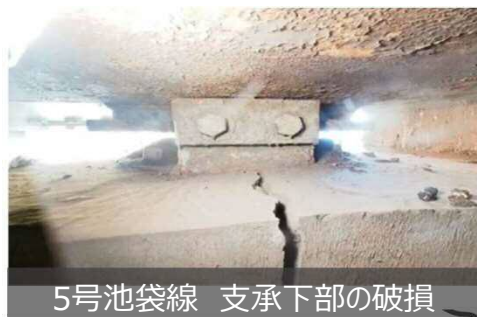
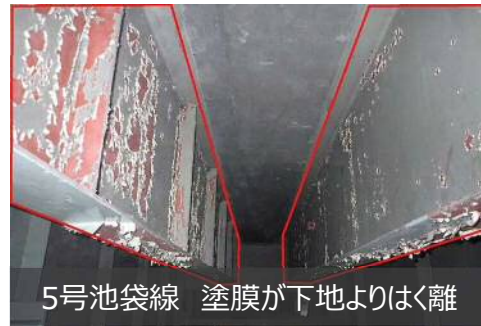
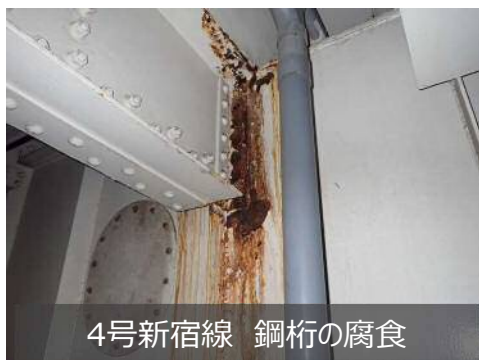
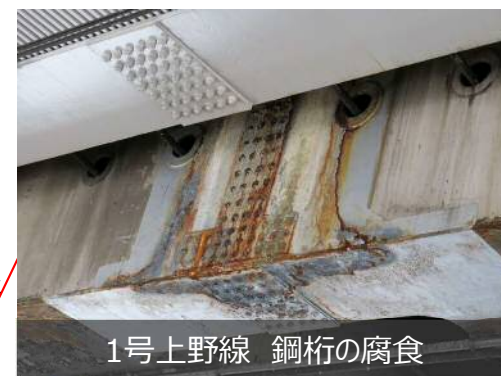
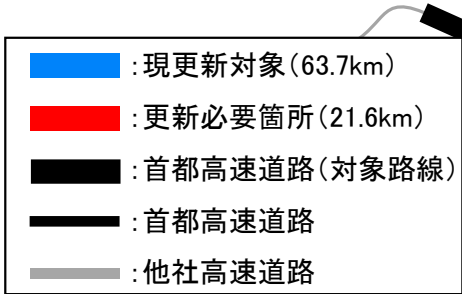
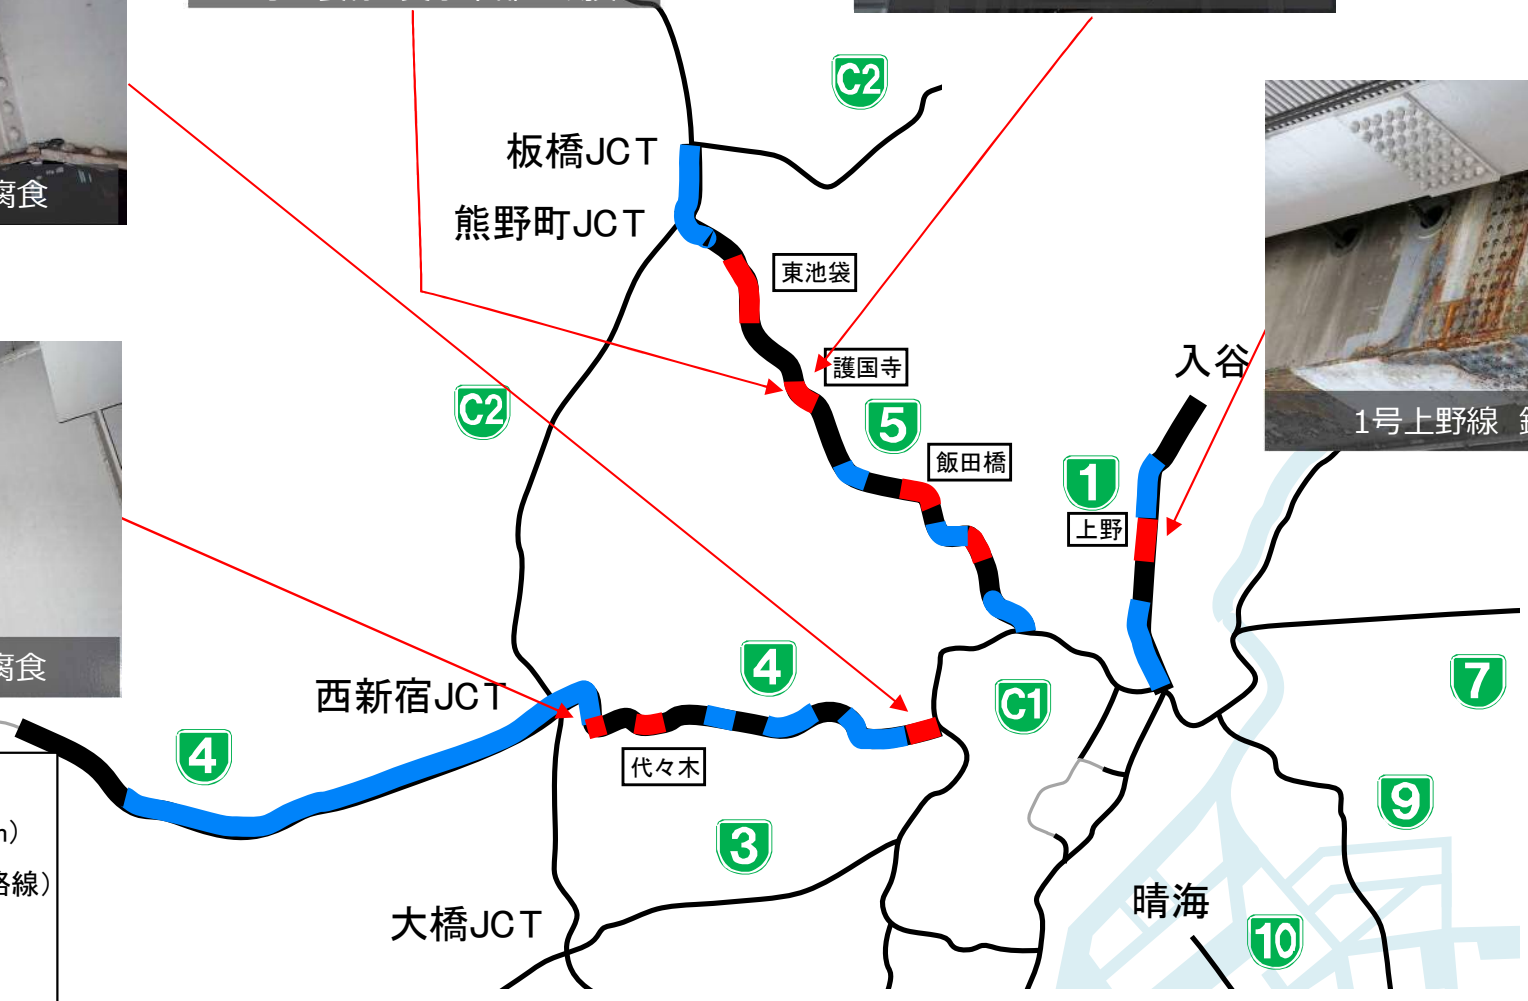
### 3.更新箇所（東京西地区（南側））

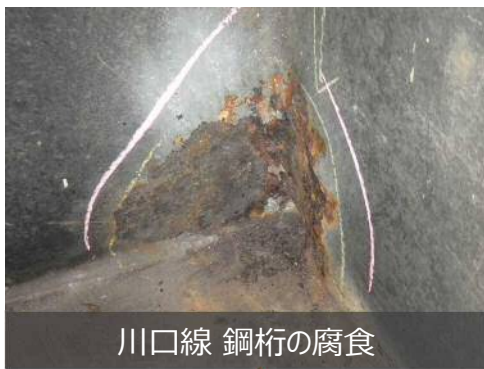
### 3.更新箇所（東京東地区（北側））

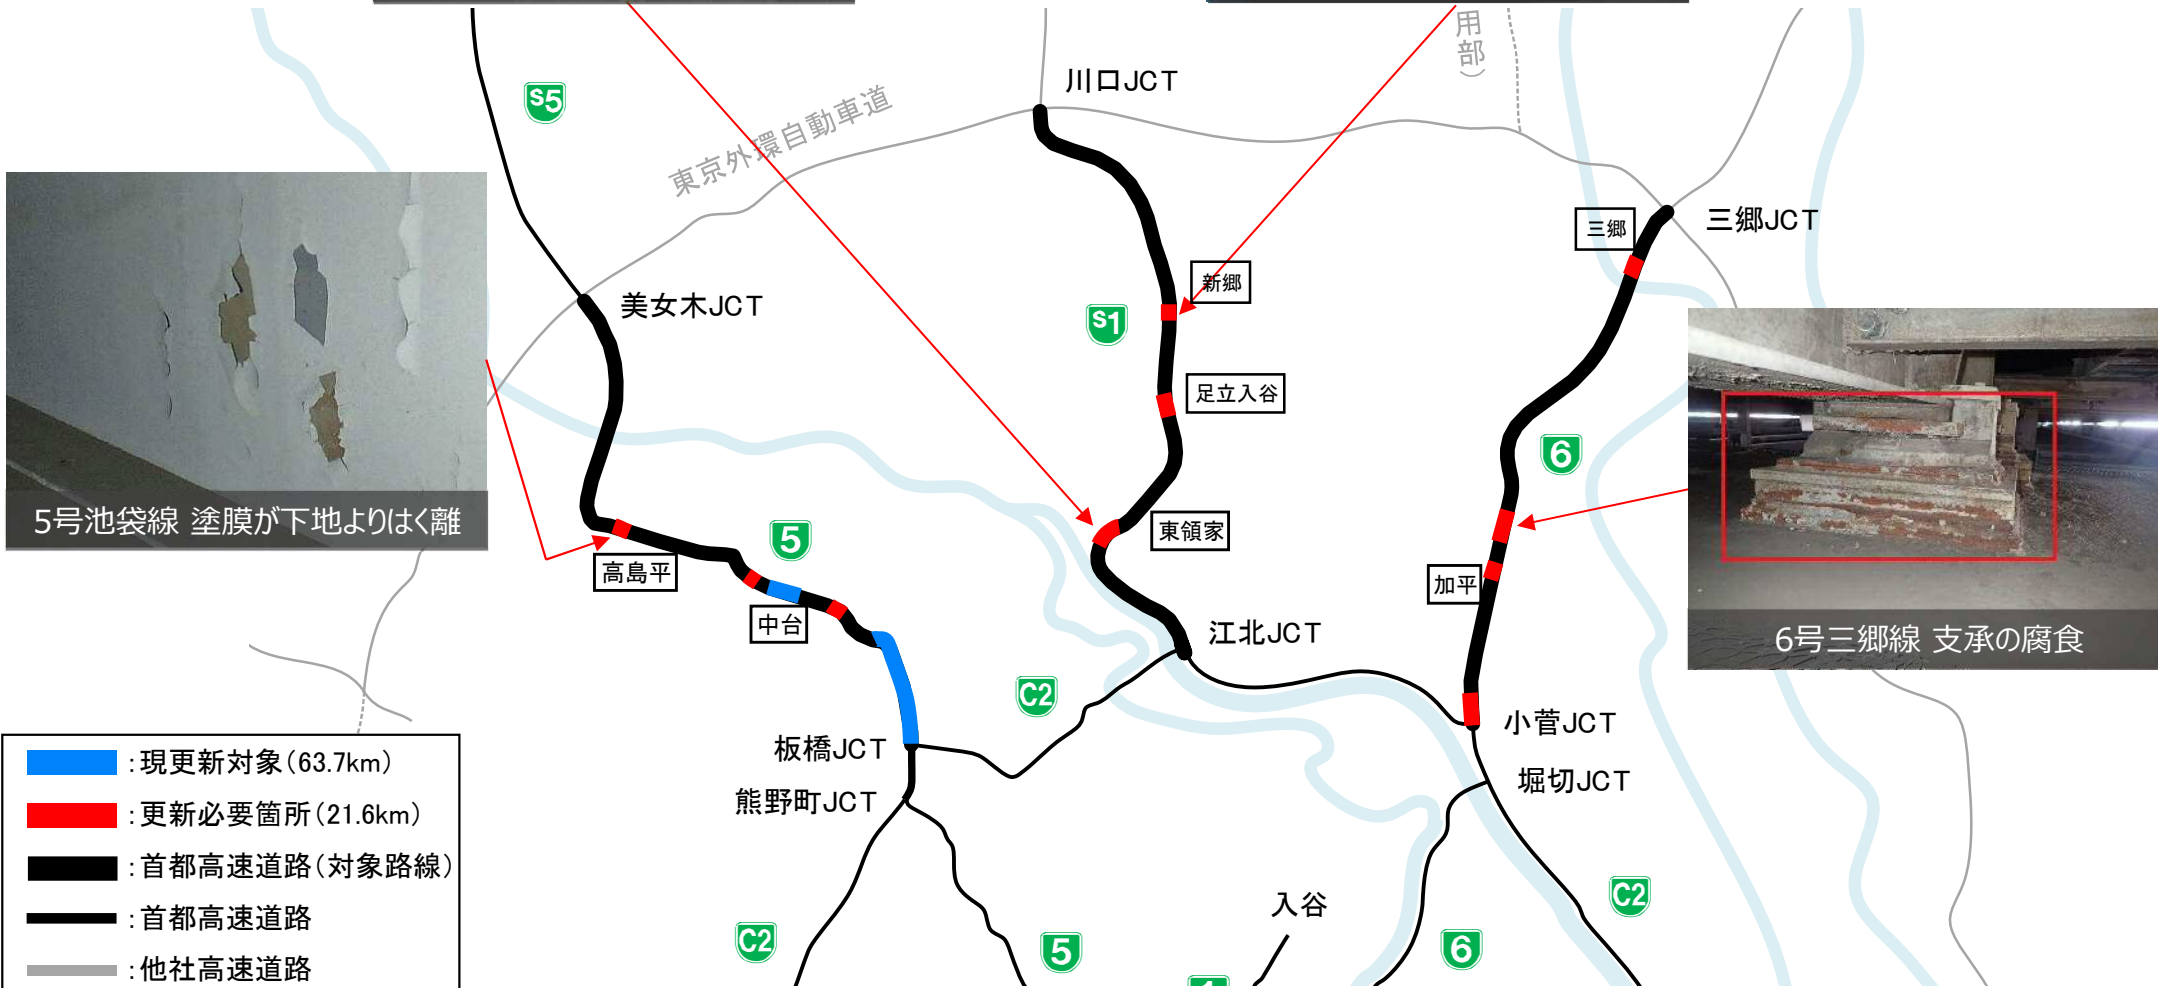
### 3.更新箇所（東京東地区（南側））

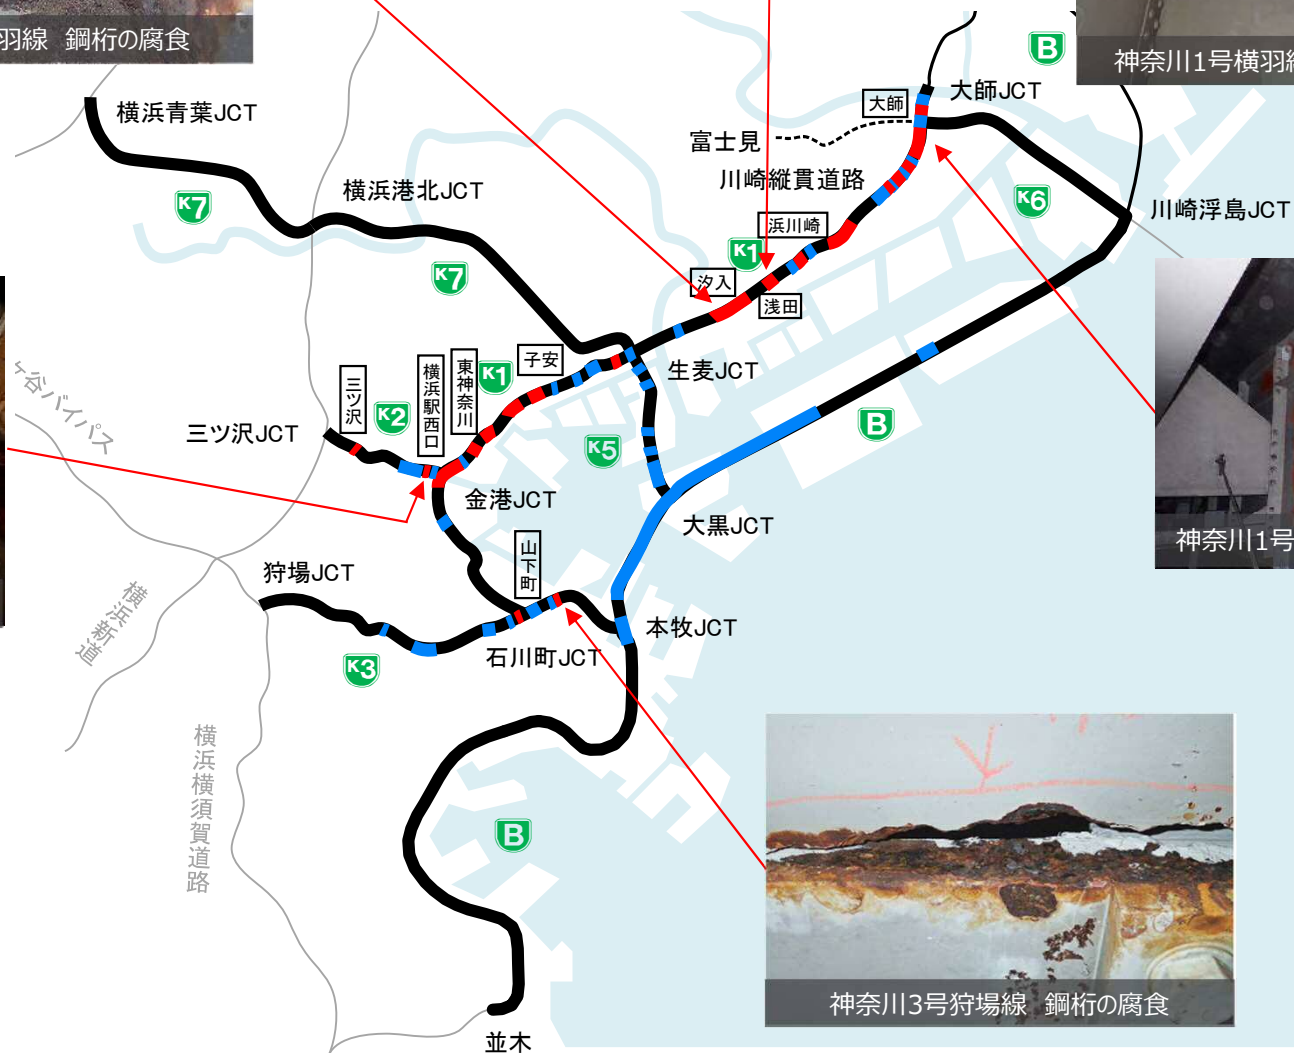
- : 現更新対象 (63.7km)
- : 更新必要箇所 (21.6km)
- : 首都高速道路 (対象路線)
- : 首都高速道路
- : 他社高速道路

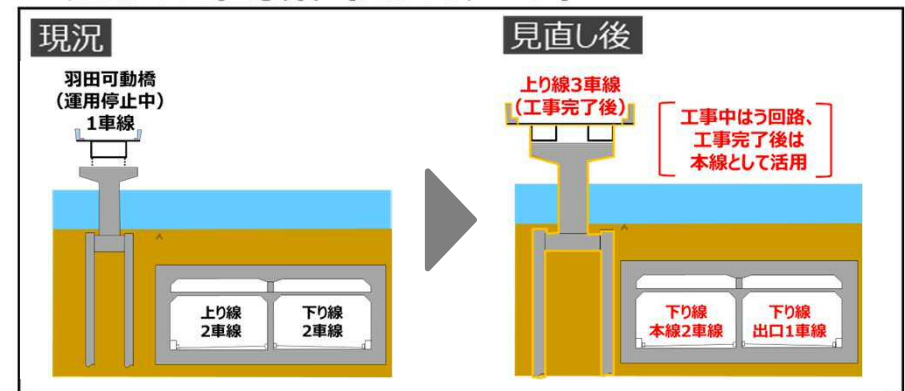
## ■ 運用の見直し案（断面イメージ）

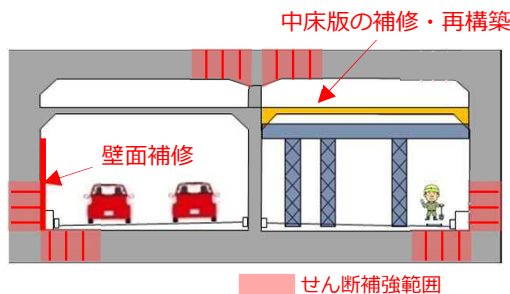
### 塩化物イオンの浸透程度により補修方法を判断

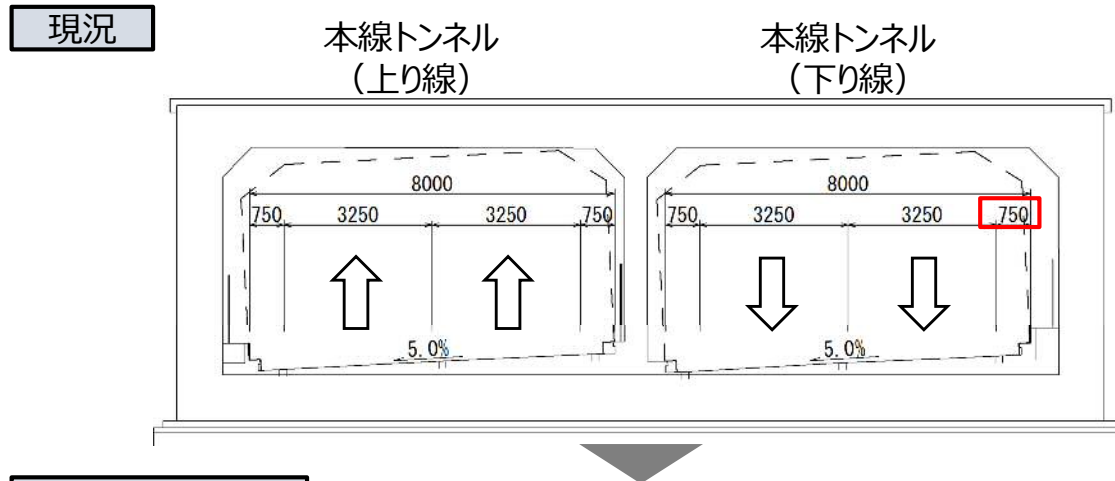
- 現行の道路構造令に準拠した路肩幅員を確保
- 下り線出口トンネルにおいて、故障車等が路肩に停車してもすり抜け可能な幅員を確保することで通行止めを回避

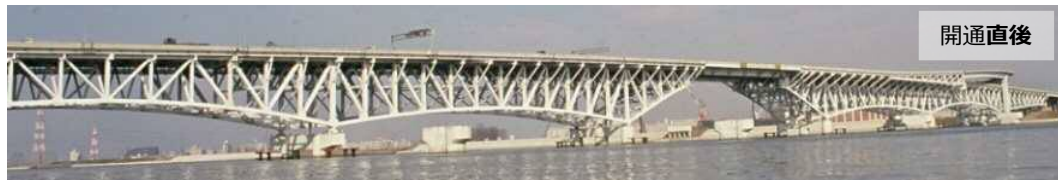
- ・1978年1月開通時は、上・中・下塗りに塩化ゴム系の塗料を使用
- ・1986年3月に一部で、上塗りをポリウレタン系に塗替（下塗りは塩化ゴム系のまま）

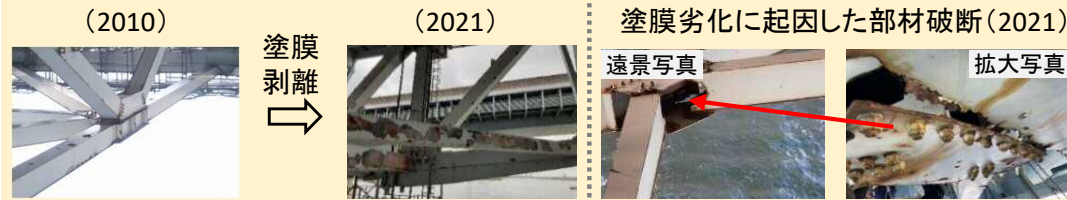
### <付着力の確認（基盤目カットテープ付着試験法）>

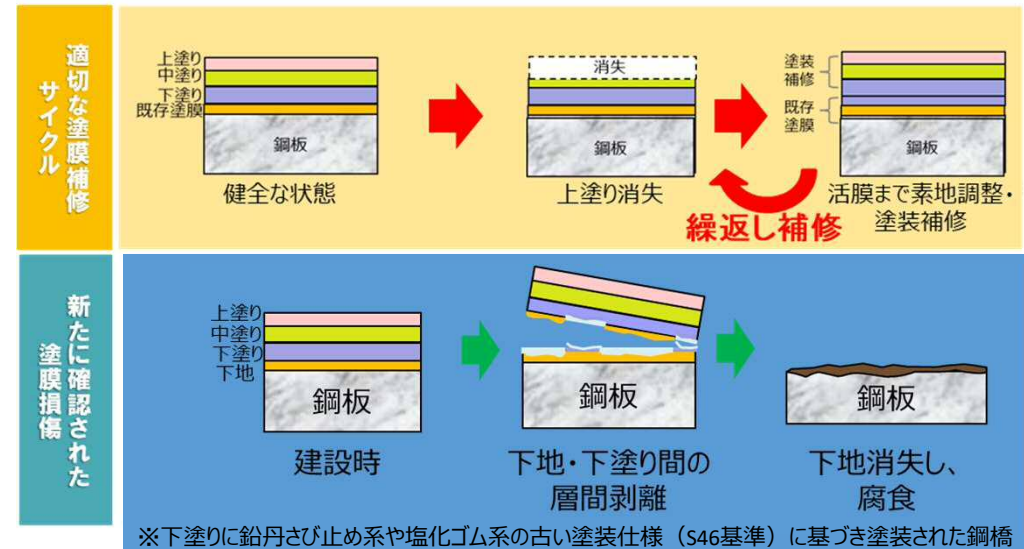
### ■ 新たに確認された塗膜劣化のメカニズム

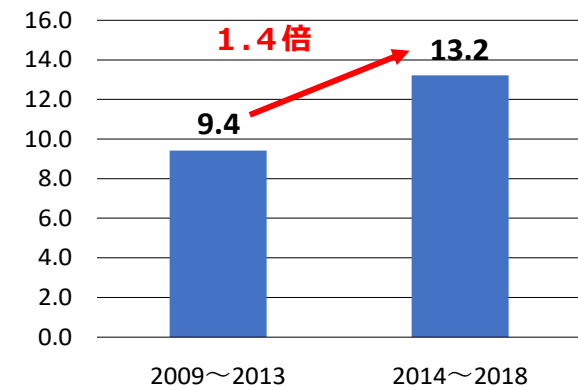
※重大損傷（Ⅲ判定相当）補修が必要な損傷のうち、構造物の安全性に直結する重大な損傷で、早期の補修・補強を必要とする損傷

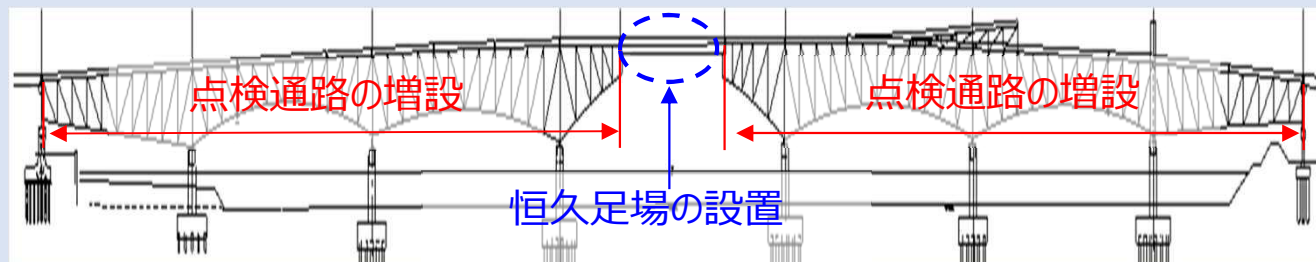
# 4-2.更新箇所における橋梁（鋼橋）の損傷状況

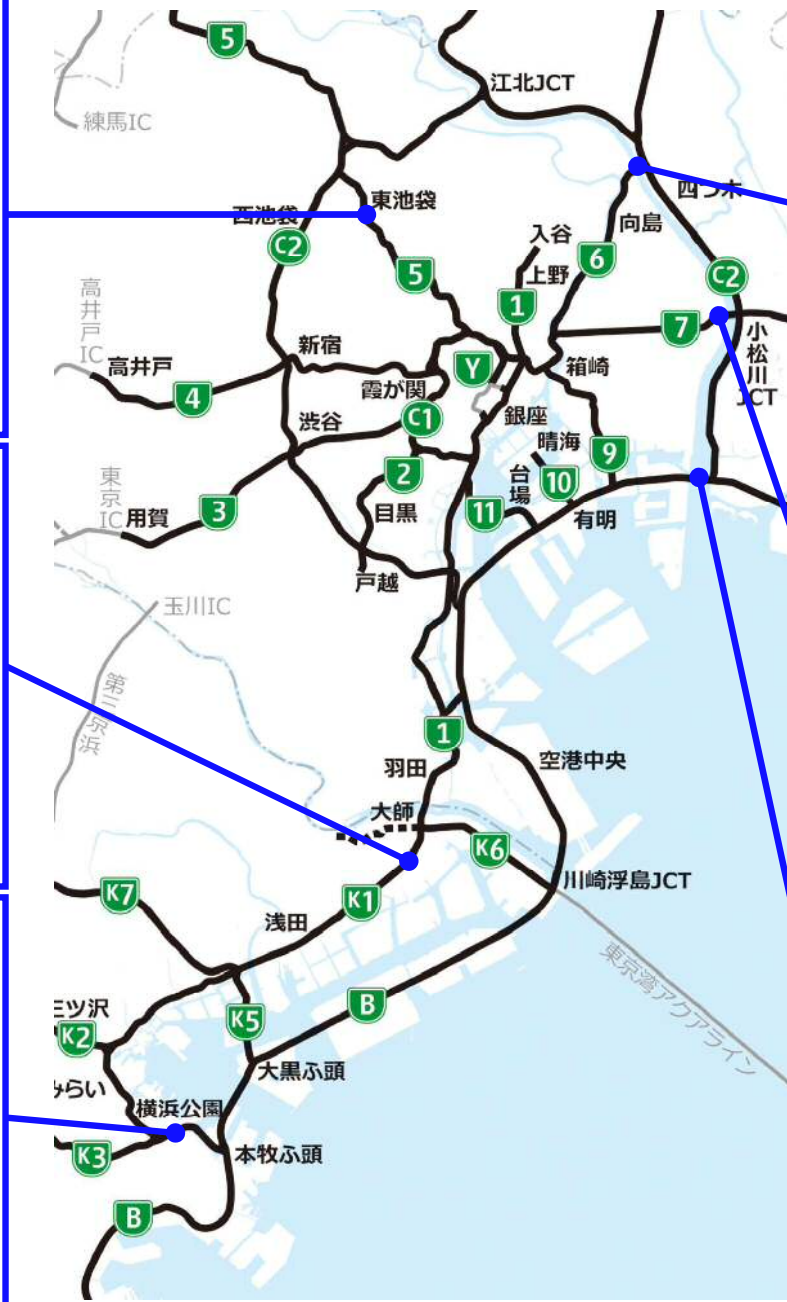
5号池袋線 1969 (S44).6開通  
(2013.12) (2021.8)

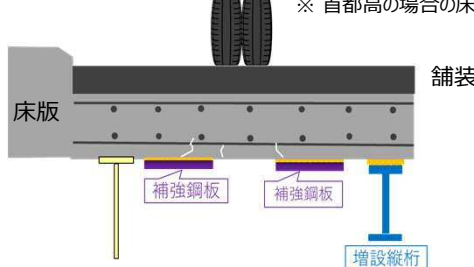
1972 (S47) 年基準より前の基準に基づきつくられた床版のひび割れが課題となり、床版下面から増設縦桁や鋼板による補強により耐荷力を確保

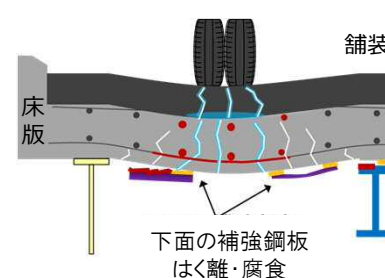
近年、床版下面の補強部材の損傷が増加傾向であり、床版の剛性低下とたわみ増大のリスクが顕在化

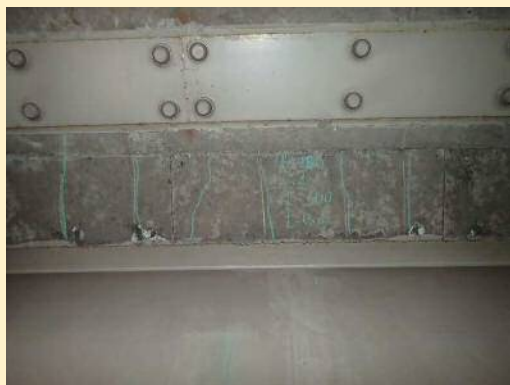
コンクリートひび割れ  
横羽線(2022.4)

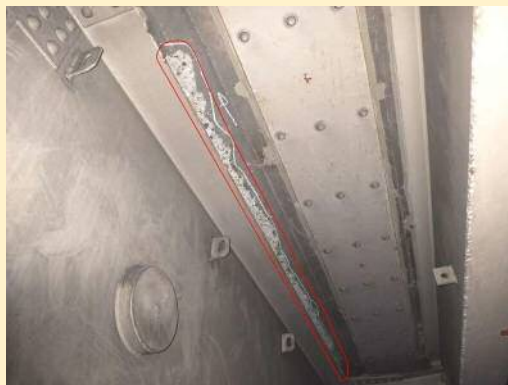
コンクリートはく離  
目黒線(2019.12)

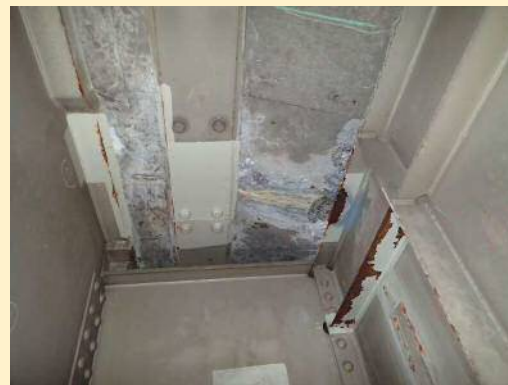
漏水・遊離石灰  
横羽線(2022.4)

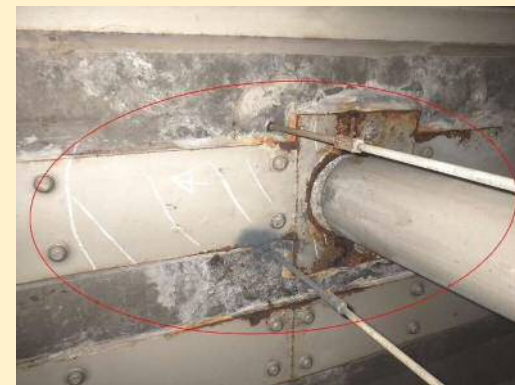
鋼板の腐食  
目黒線(2019.12)

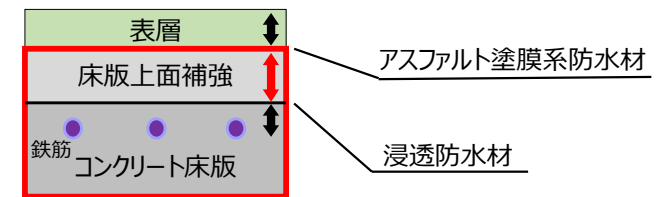
- 緻密で水密性に優れる上面増厚により、既設床版の鉄筋かぶりを確保し、雨水等の腐食因子の浸入を遮断
- 上面増厚と合わせて、既設床版上面には浸透防水材、補強材の上面にはアスファルト塗膜系防水材の二重防水を施すことにより、確実な劣化因子を遮断

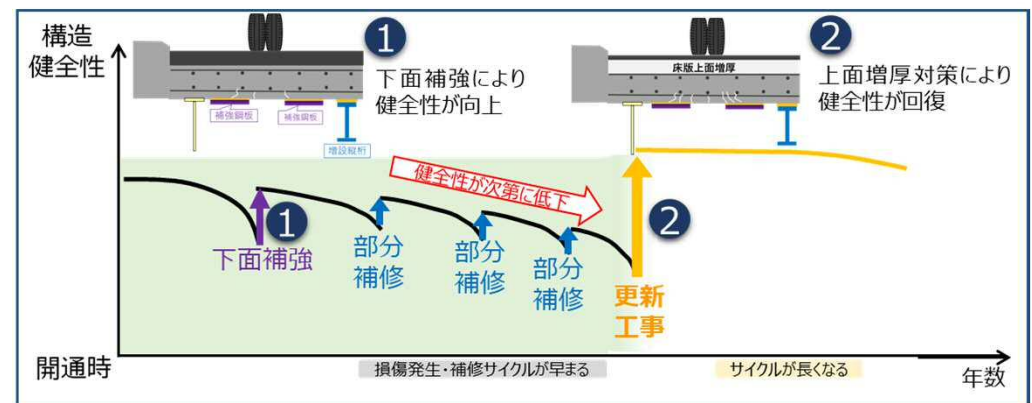
# 4-3.橋梁（コンクリート床版）の対策内容

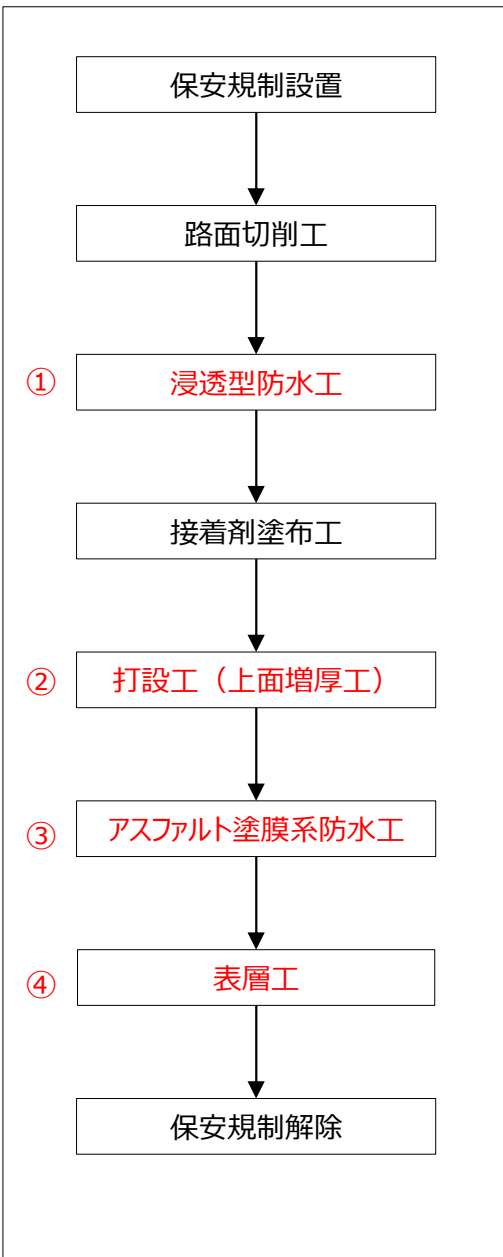
- 既設床版に生じたひび割れを「浸透型防水材料」を含浸させることで既設床版を補修、その上に上面補強材を敷き均す
- さらに上面には「アスファルト塗膜系防水材料」を塗布することで既設床版を水や凍結防止剤といった腐食因子を遮断
- 夜間の車線規制で施工が可能のため、通行止めを伴う床版取替と比較し交通影響を軽減

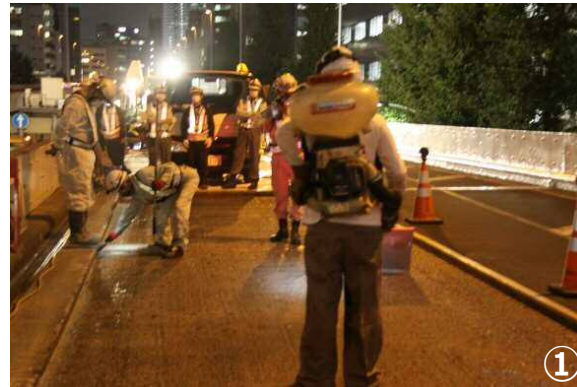
① 浸透型防水工  
 [ 浸透型防水材料により既設床版の防水に加えて  
 既設床版のひび割れ補修を実施 ]

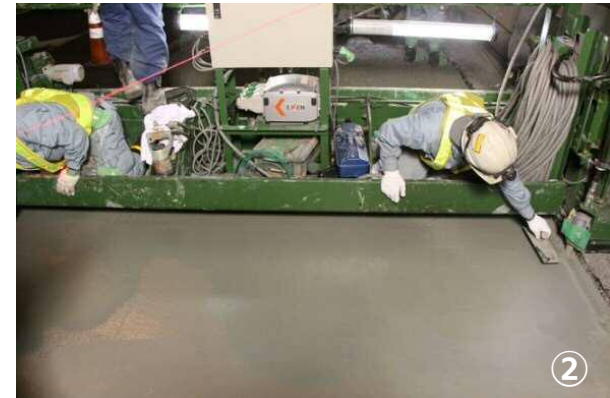
② 打設工（上面増厚工）  
 [ ファイニッシャーによる上面補強材の敷き均し ]

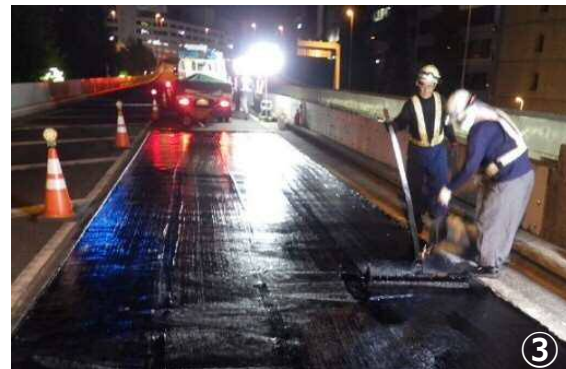
③ アスファルト塗膜系防水工  
 [ アスファルト塗膜防水材料による防水  
 浸透防水と併せ確実な劣化因子の遮断 ]

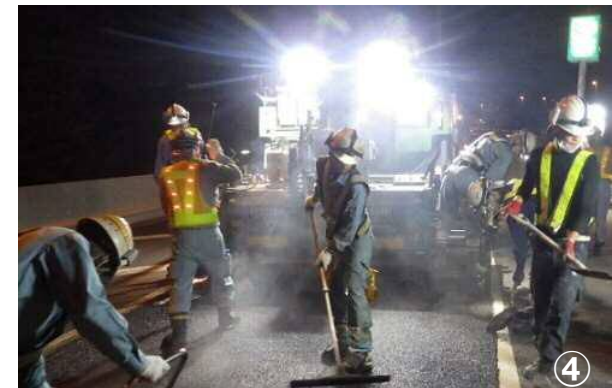
④ 表層工  
 [ 道路面となるアスファルト舗装を舗設 ]

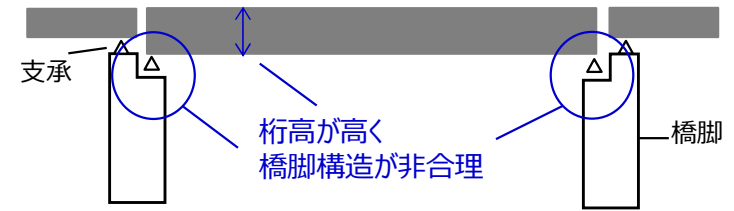
【桁端切欠き構造を採用した場合の構造例】

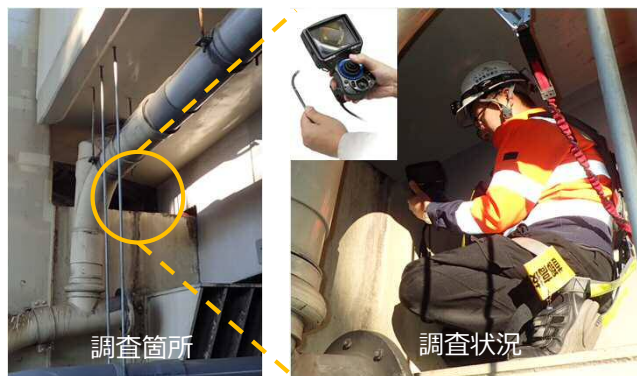
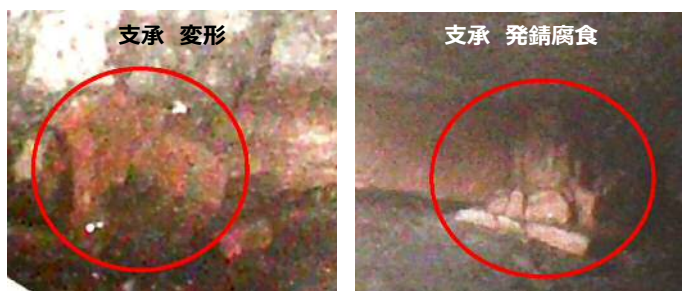
### ■ ファイバースコープによる調査状況

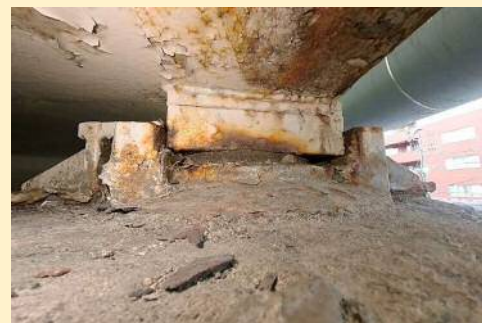
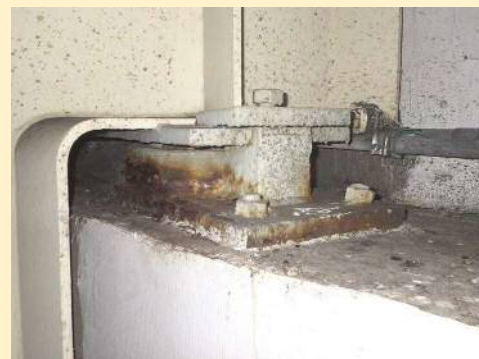
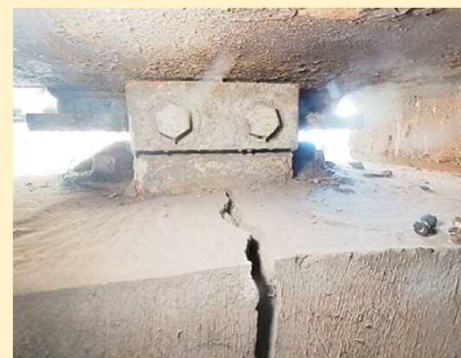
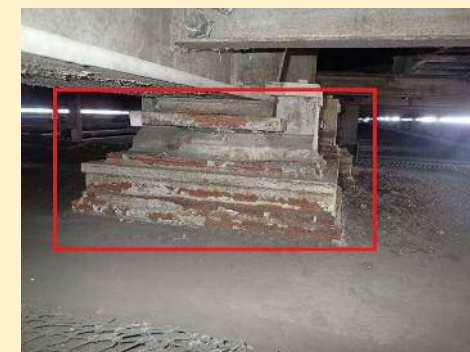
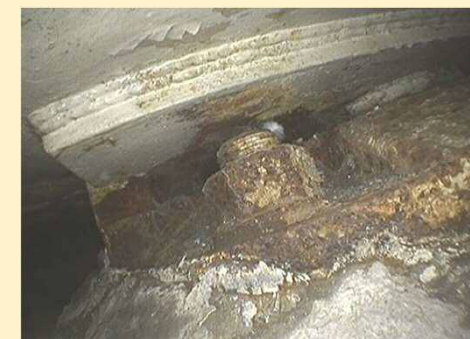
外観から見る事ができない重要部位において、**支承の発錆・腐食等を確認**

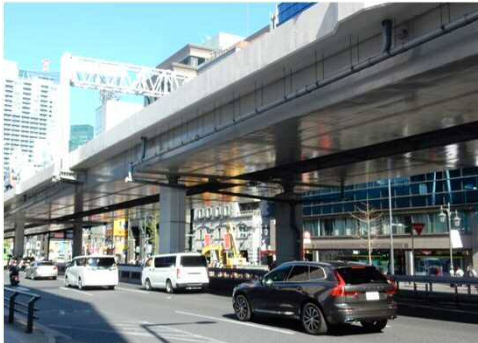
- 対策内容  
耐久性の高い塗装への塗り替え
- 効果  
耐久性向上、景観性向上

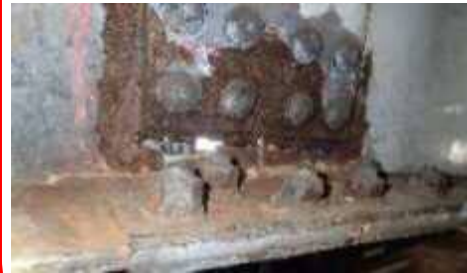
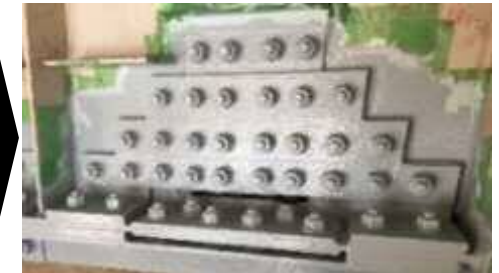
- 対策内容  
当て板、塗装補修
- 効果  
耐久性向上

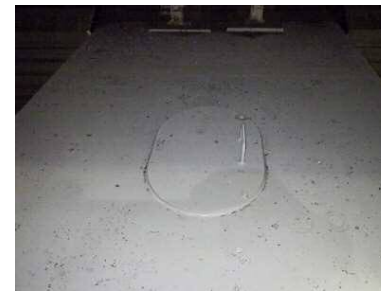
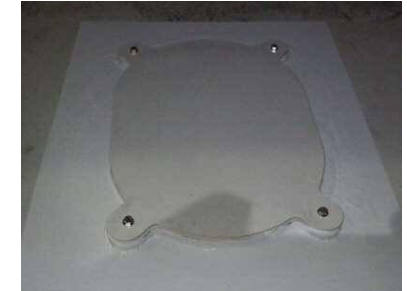
## 5. 長期耐久性の確保（東品川栈橋・鮫洲埋立部事業の実施例）

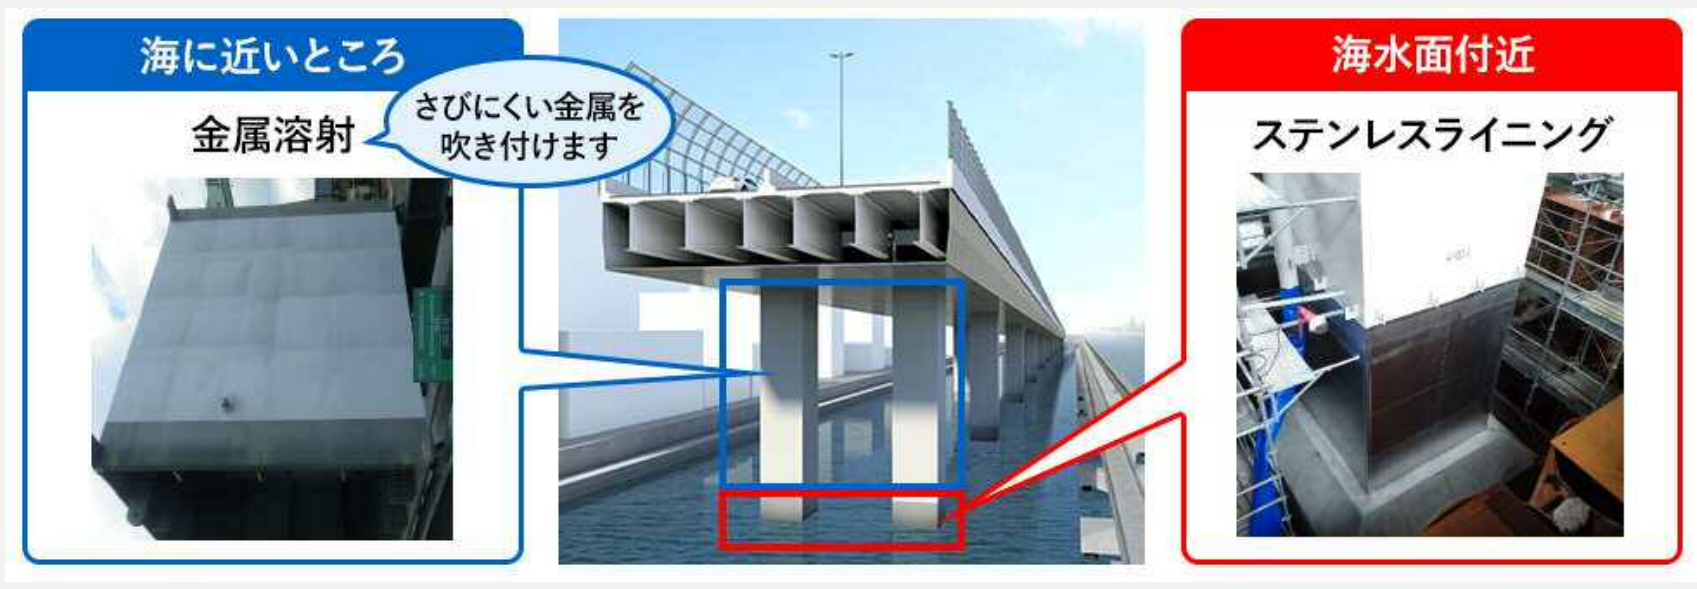
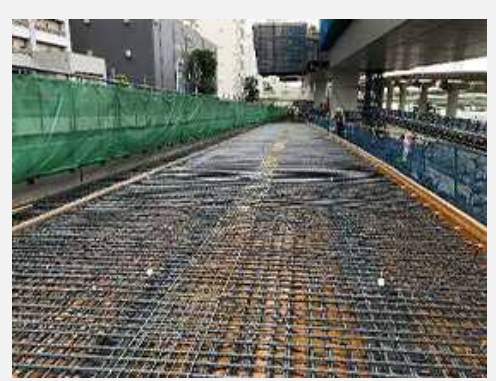
- 海上にある橋脚は厳しい塩害環境に置かれることになるため、腐食から守る対策を実施
  - ⇒ 海水飛沫部及び水中部は、ステンレス鋼を巻きつけて防食（ステンスライニング）
  - ⇒ 大気部は、通常行う塗装に加えて、金属溶射（アルミニウム・マグネシウム）後、重防食塗装で防食
  - ⇒ コンクリート中の鉄筋はエポキシ樹脂被覆鉄筋を採用

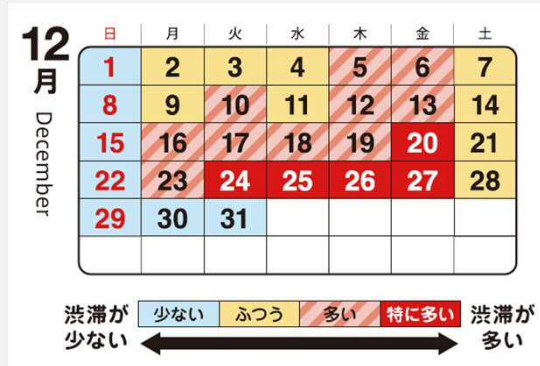
# 5. 社会的な影響の軽減及び交通課題への対応

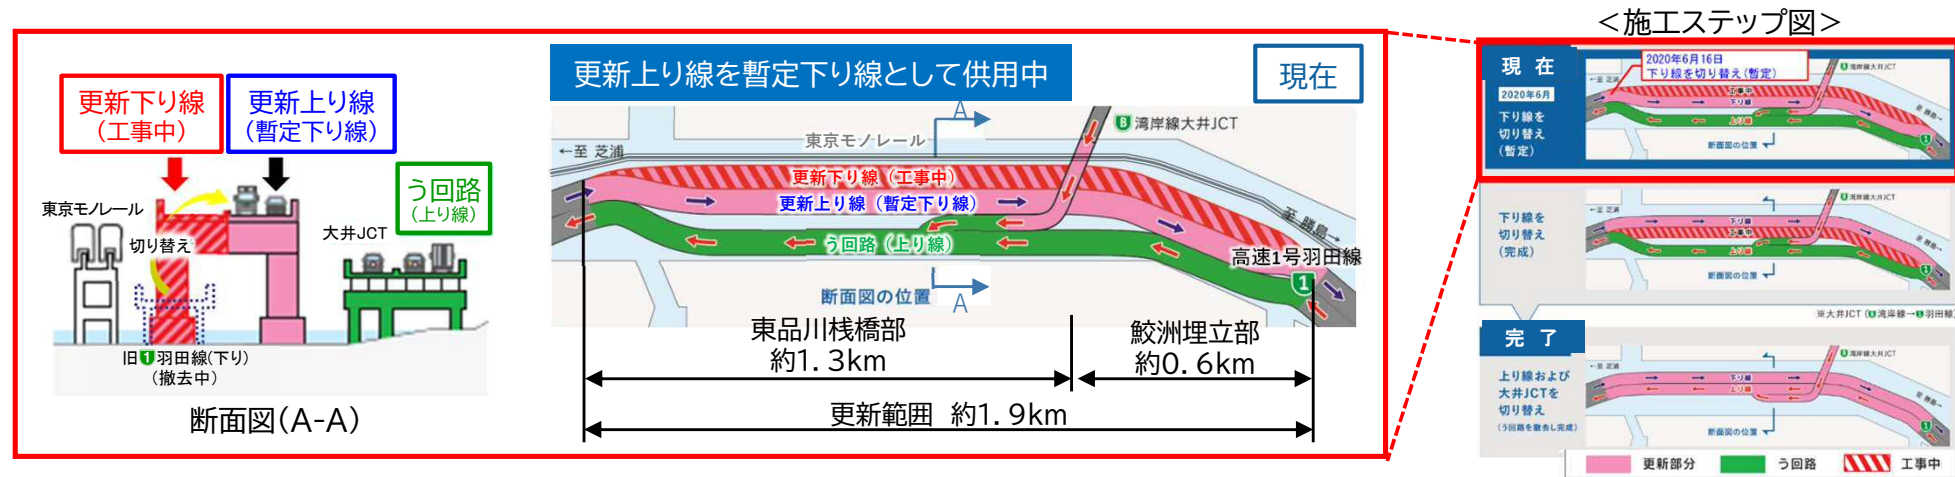
## ■ 高速大師橋更新事業では、既存橋梁の下流側に新設橋梁を構築し、一括で架け替えることで通行止め期間を短縮
