3号渋谷線南平台付近火災状況について

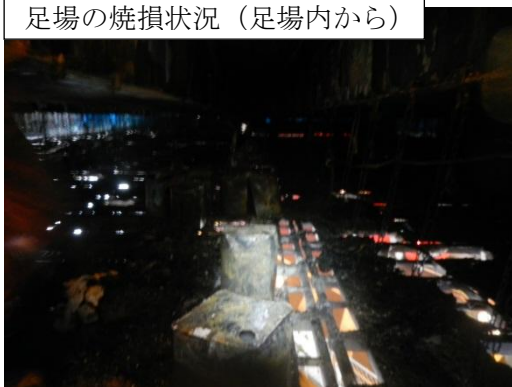
【下り】・消防の実査（明日朝予定）後、現地調査を実施予定。

足場の焼損状況（足場内から）

- ・明日朝消防実査の見込み
- ・実査終了後健全性を確認予定

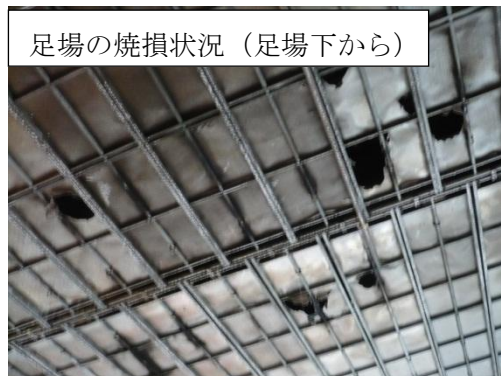
足場の焼損状況（足場下から）

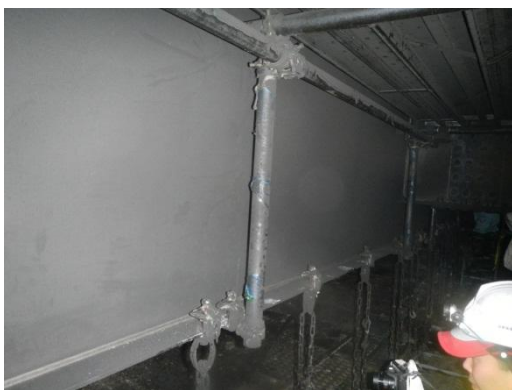
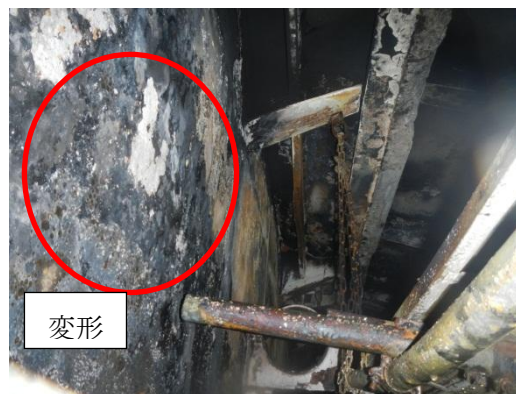
【上り】・消防の実査後に被害状況を確認したところ、下り線と比べると全体的に被害が少ないが、下り線に最も近い桁に一部変形が見られる

- ・健全性を確認するための荷重車による走行試験について作業の準備中、今晚実施
- ・専門家の意見を確認することを準備中
- ・使用可否の技術的判断を行った後、早期の交通開放を目指す

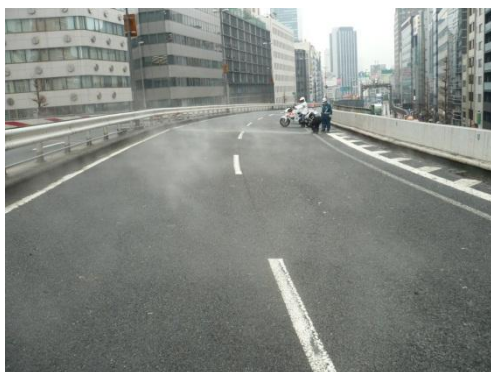
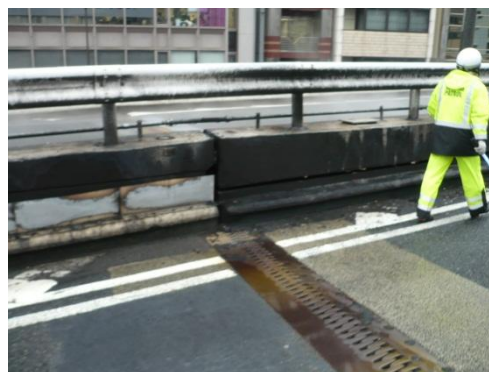
【高速上】・舗装・ジョイントに大きな変状は見られない
