7号小松川線西小松川町付近の火災状況について

1. 場所：江戸川区西小松川町付近

塗装塗替工事現場

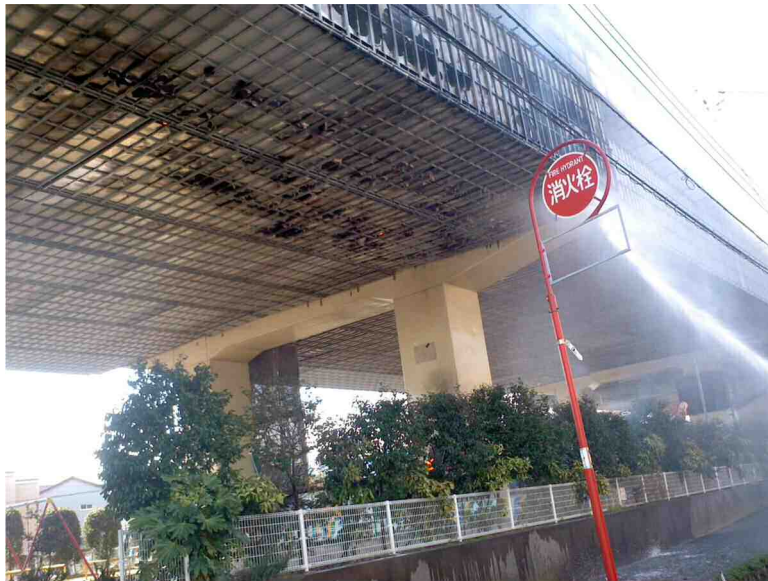
遮音壁：遮音板22枚及び支柱12本が焼損

足場焼損状況(高架下から)

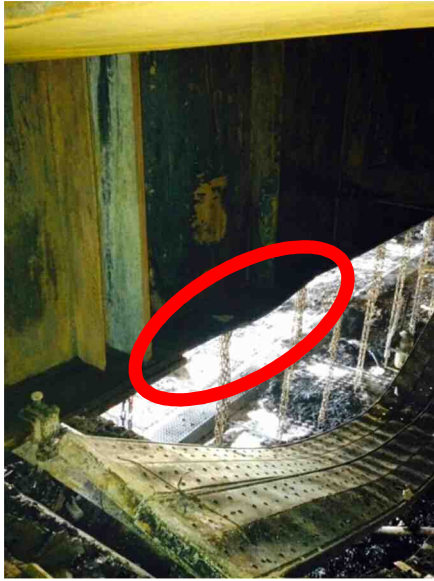
主桁：8本中2本の主桁（鋼鉄製）の一部が変形

主桁(G2)変形状況（足場内から）

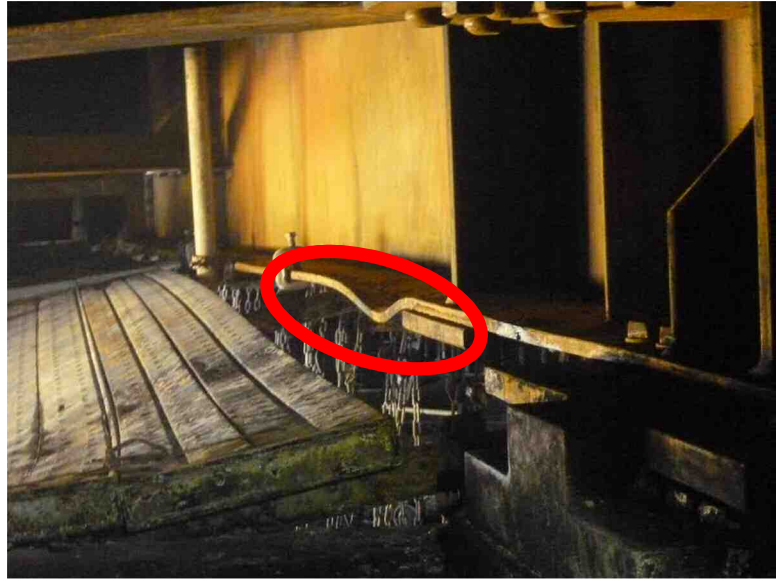
主桁(G3)変形状況（足場内から）

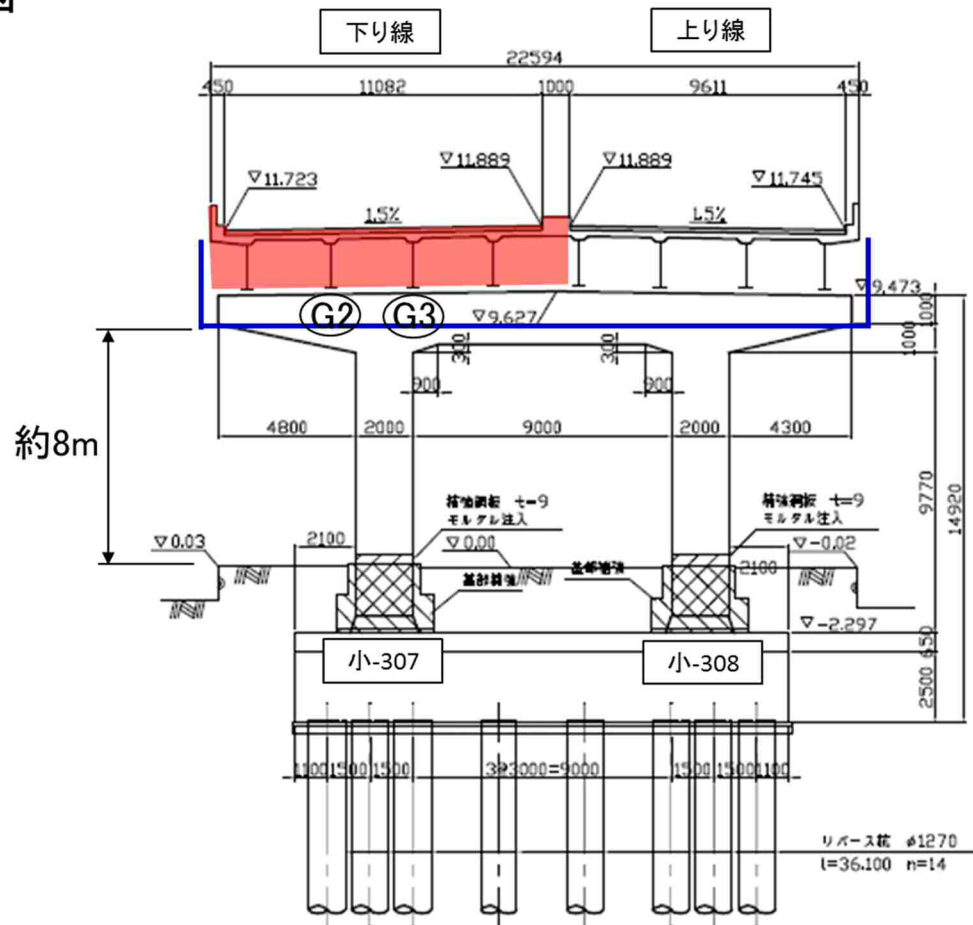
断面図

吊足場内にて塗装塗替工事を実施。

【下り】：塗装面の清掃作業

【上り】：塗装作業
