# 江戸川区西小松川町付近（高速7号小松川線高架下）の火災に関する恒久復旧の実施について

## (1) これまでの対応状況

## (2) 今後の予定（恒久復旧方法等）

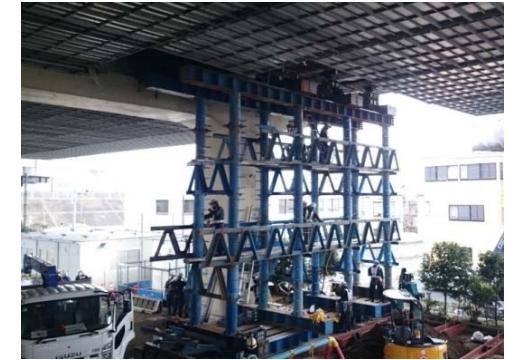
現在の状況（仮設支柱設置状況）

- ・高架橋の損傷した橋桁を補強したのち、現在設置している仮設の支柱を撤去
- ・橋桁以外の焼損物（ケーブルラック等）の原形復旧を実施

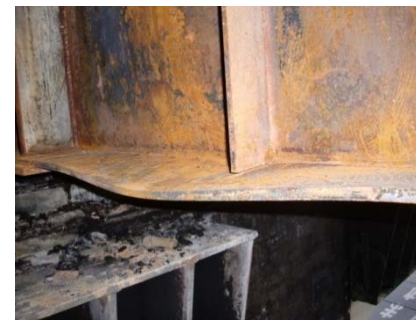
現在の状況（主桁の一部変形状況）

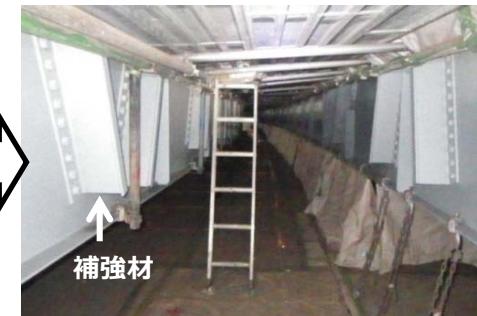
復旧イメージ（※他の現場での事例）

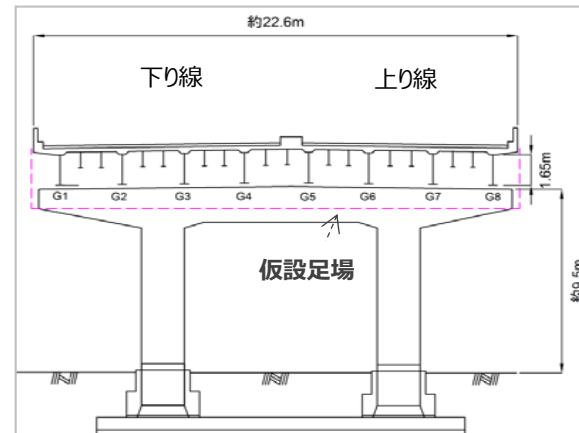
断面図（小-307～小-308橋脚）

### 構造概要（小-307～小-309）

- ・しゅん功：昭和45年8月
- ・供用：昭和46年3月
- ・形式：単純RC床版鋼板桁橋  
（上下線一体構造）
- ・橋長：31m
- ・全幅員：約22.6m
- ・桁高：約1.65m
