首都高速道路構造物の
大規模更新のあり方に関する
調査研究委員会

報 告 書

平成 25 年 1 月 15 日

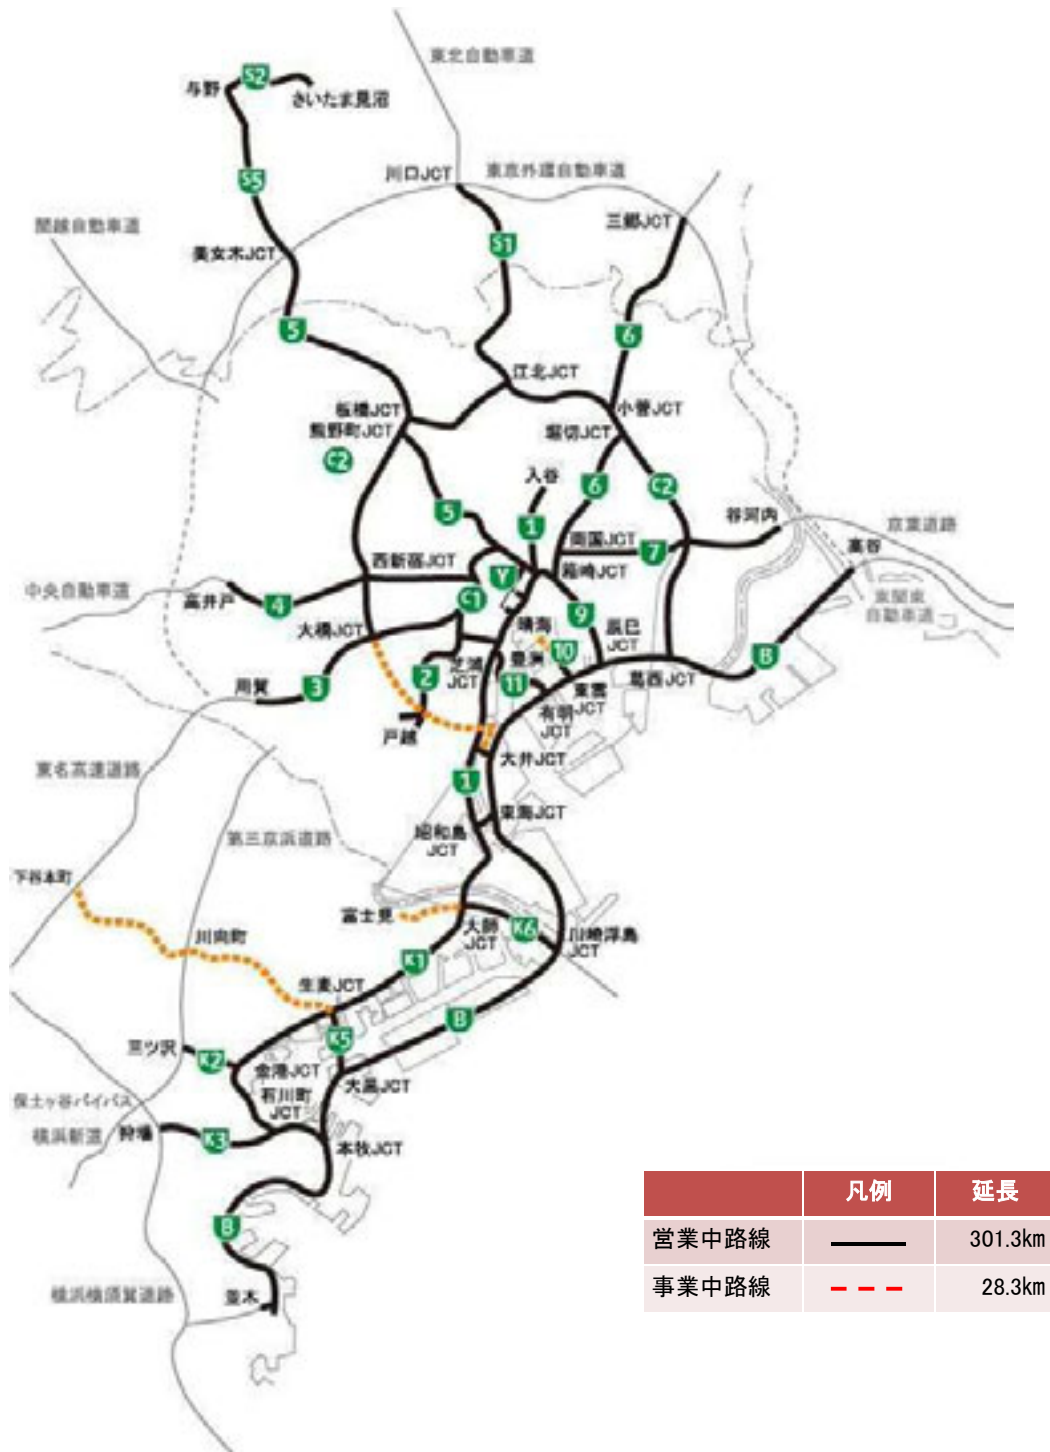
図 1.1.1 首都高速道路ネットワークの概要

昭和 37 年の京橋～芝浦間(4.5km)の供用に始まり、都心環状線と放射路線の整備、都市間高速道路との接続を経て、平成 25 年現在では中央環状線等のネットワーク整備を進めている。

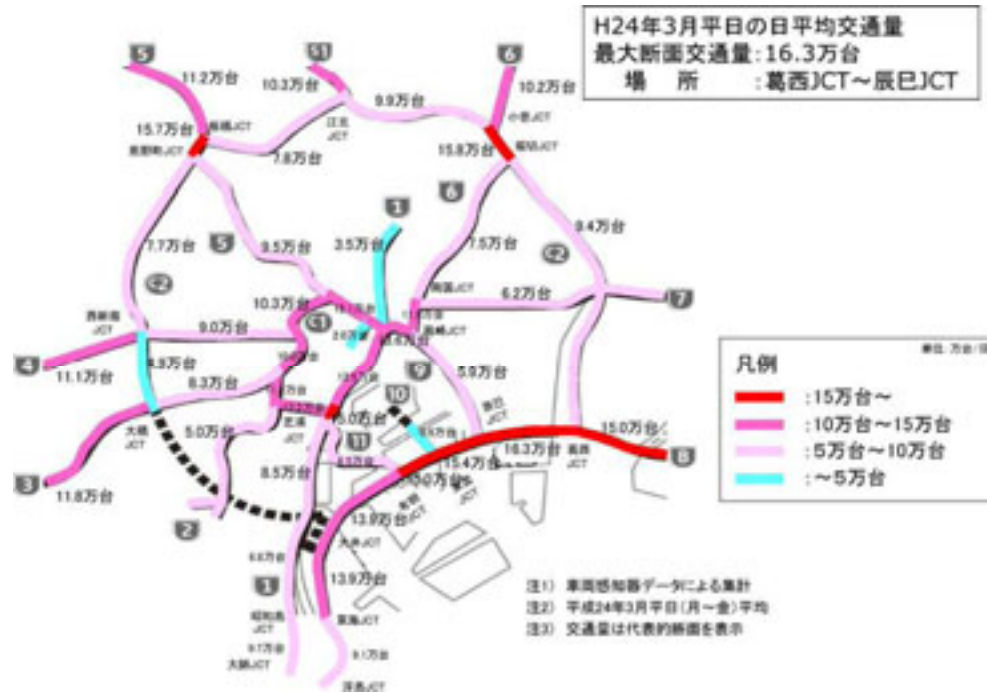
図 1.2.1 全車交通量

首都高速道路は、首都圏の他の道路に比べ、交通量が非常に多く、最大断面交通量は、16.3万台／日(葛西JCT～辰巳JCT)となっている。

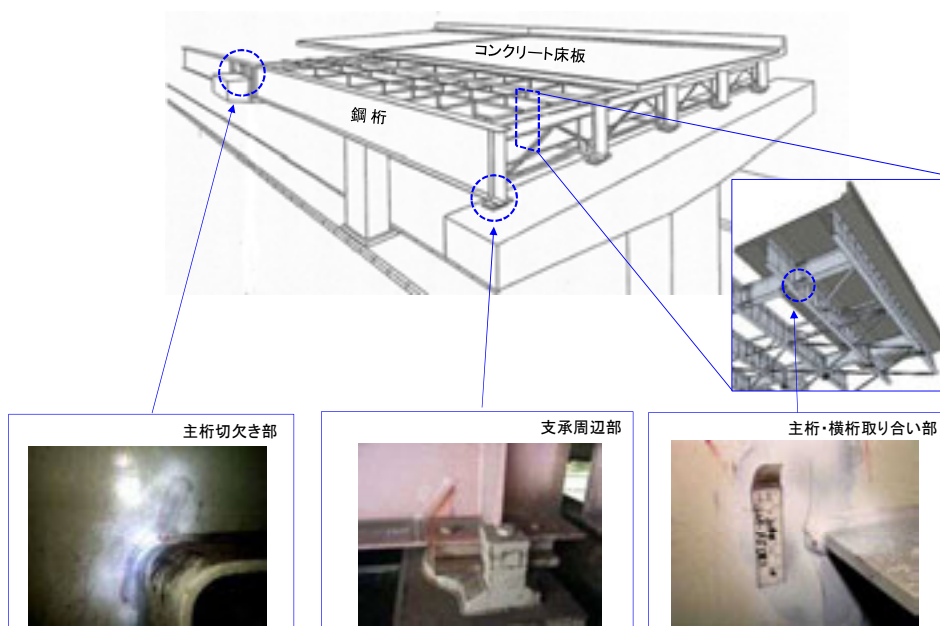
図 2.2.3 重大な損傷に進展する恐れのある亀裂損傷(鋼 I 桁)

首都高速道路の高架橋約 240km、約 12,000 径間のうち、これまでに補修を必要とする構造的損傷が発見された径間は約 3,500 径間(約 30%)である。そのうち、疲労き裂が発生した鋼桁は約 2,400 径間、鋼床版は約 500 径間、RC 床版及び PC・RC 桁のひび割れは約 1,300 径間であり、これらの損傷は増加の一途を辿っている。これは過酷な使用状況にあることと、特に鋼部材では、平成 14 年まで疲労を考慮した設計をしていないことに起因しているものと考えられる。

疲労き裂の進行に対しては、これまで補強等の対策を実施しているが、放置すると重大な損傷に進展する恐れのある疲労き裂が発生した径間は、き裂が発生した鋼桁約 2,400 径間のうちの約 580 径間(約 25%)である。

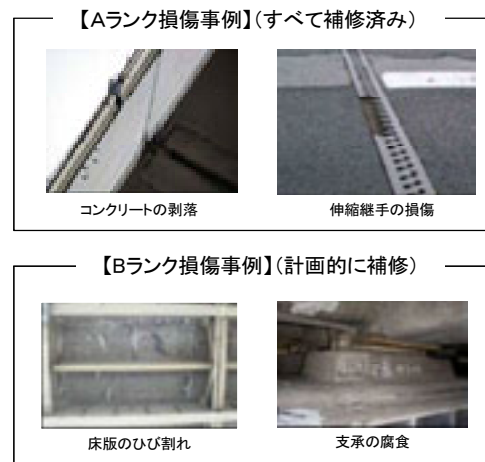
図 2.2.7 損傷ランクと損傷事例

点検結果判定による損傷ランク(A~D)に基づき、A ランク及び B ランク損傷の補修を実施し、特に、緊急対応が必要な A ランクの損傷は、発見後すぐに補修を実施している。しかし、緊急対応が必要のない B ランクの損傷は、計画的に補修を進めているものの、損傷数は増加傾向にある。

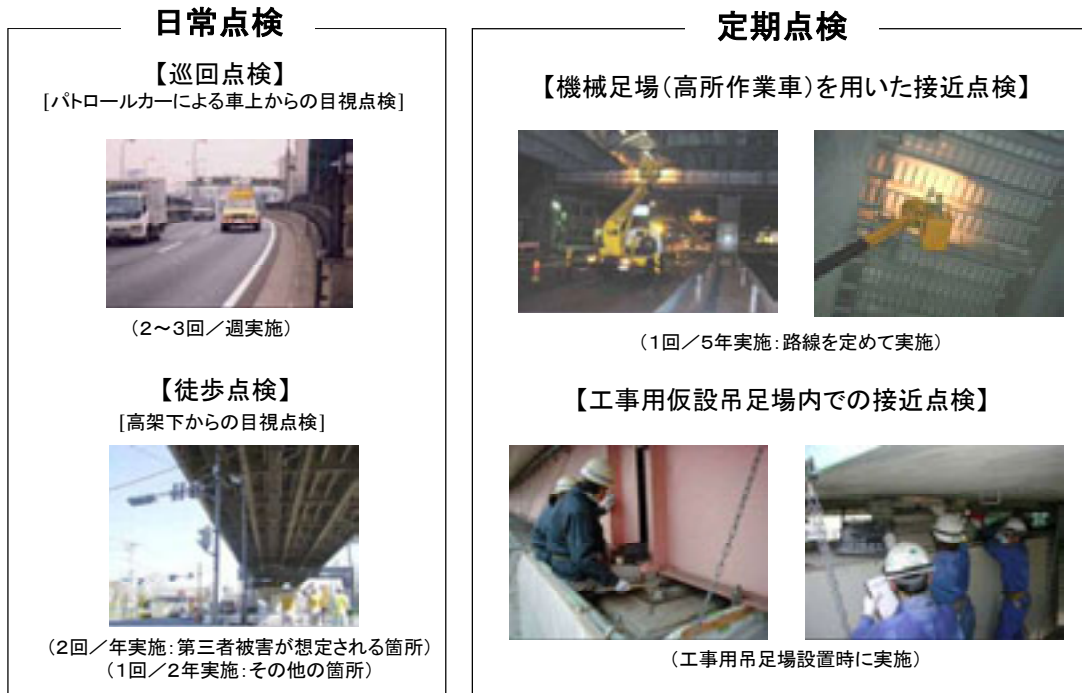
図 2.3.1 点検状況

道路構造物及び道路付属施設の損傷、機能の損失、もしくはそれらの前兆の発生状況を、きめ細かな点検を実施することにより、把握している。

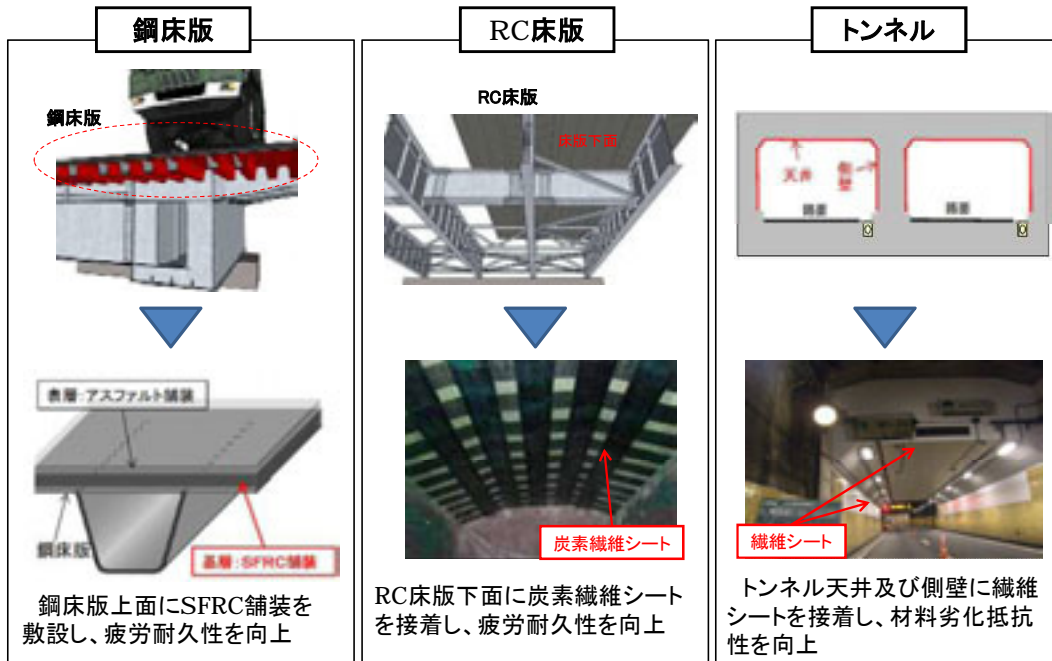
図 2.3.4 耐久性向上対策

鋼床版では SFRC 舗装を敷設し、RC床版では炭素繊維補強を行うとともに、トンネル天井及び側壁には繊維シートによる被覆補強等を実施している。

具体的には、疲労耐久性向上のために鋼床版へのSFRC舗装の敷設、RC床版下面への炭素繊維補強等を行うとともに、材料劣化抵抗性の向上のためにトンネル天井及び側壁への繊維シートによる被覆補強等を行う。更に、損傷が発生・進行しやすい構造をくまなく点検し、必要に応じて対策を行う。

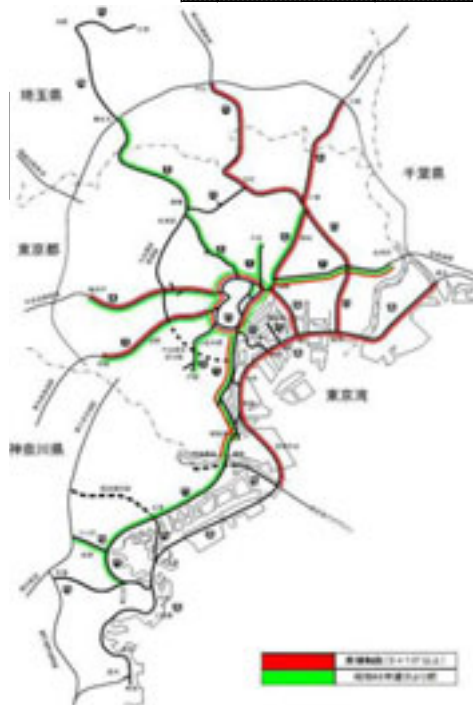
図 3.1.3 検討路線抽出結果

①都心環状線(14.8km)
 ②1号羽田線(13.8km)
 ③3号渋谷線(11.9km)
 ④4号新宿線(13.5km)
 ⑤6号向島線(10.5km)
 ⑥7号小松川線(10.4km)
 合計 74.9km
 首都高全路線の約25%
 (74.9km/301.3km)

その結果、表 3.1.3、図 3.1.3 のとおり、首都高速道路全線の約 25%にあたる合計 74.9 km (6 路線)が検討路線となる。

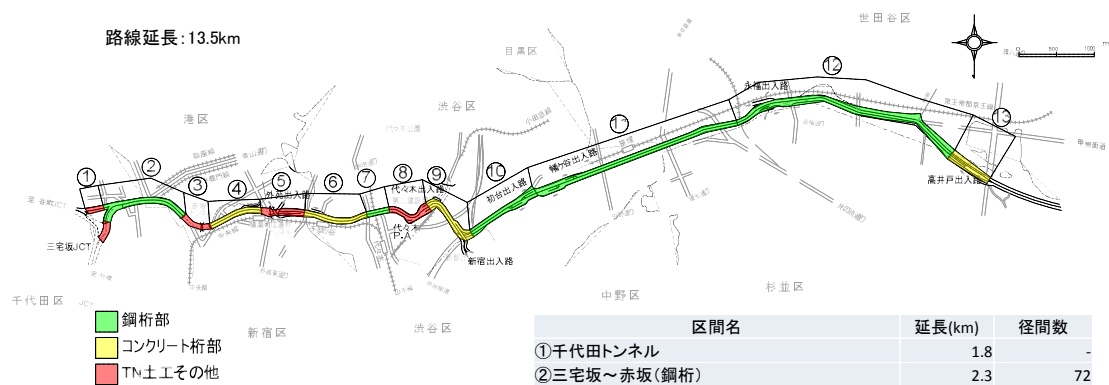
④4号新宿線

・構造形式や立地条件から13区間に分割
 ・分割した区間の延長は、0.8km~6km程度、
 径間数は10~98径間

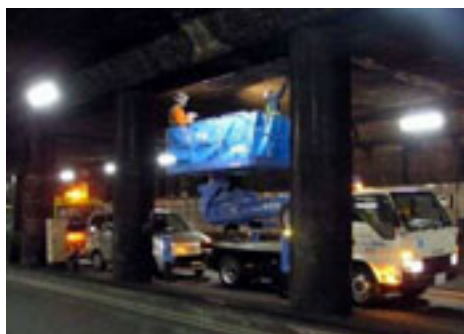
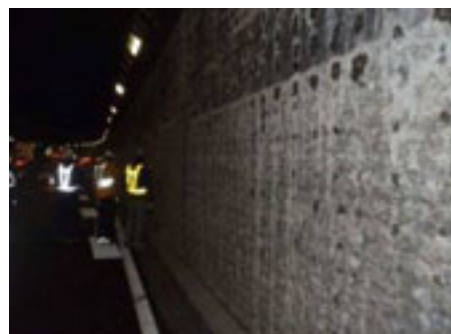
図 3.3.3 トンネルの点検状況

トンネル・半地下部の点検は、高速上巡回点検(頻度:2~3 回/週)や高速上徒歩点検(頻度:2 回/年)の日常点検と接近点検(頻度:1 回/5 年)の定期点検に加えて、必要に応じてコンクリート躯体調査を実施し、躯体の健全性を確認している(図 3.3.3)。

接近点検
(霞が関トンネル)

側壁コンクリート部の躯体調査
(霞が関トンネル)

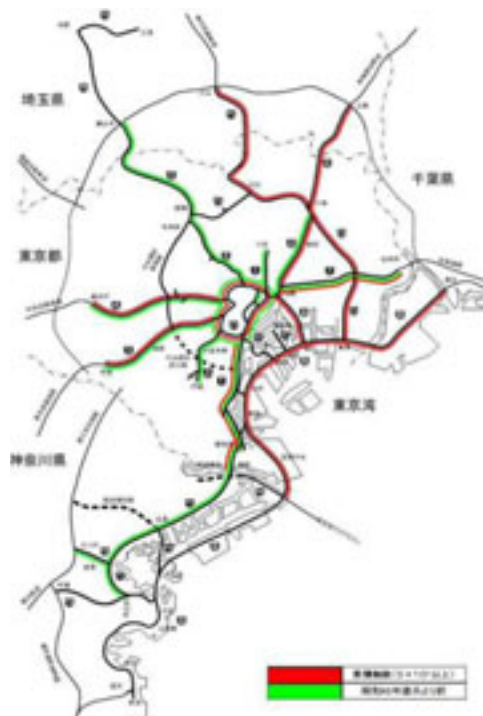
図 4.2.1 検討路線抽出結果

- ①都心環状線(14.8km)
- ②1号羽田線(13.8km)
- ③3号渋谷線(11.9km)
- ④4号新宿線(13.5km)
- ⑤6号向島線(10.5km)
- ⑥7号小松川線(10.4km)

合計 74.9km
首都高全路線の約25%
(74.9km/301.3km)

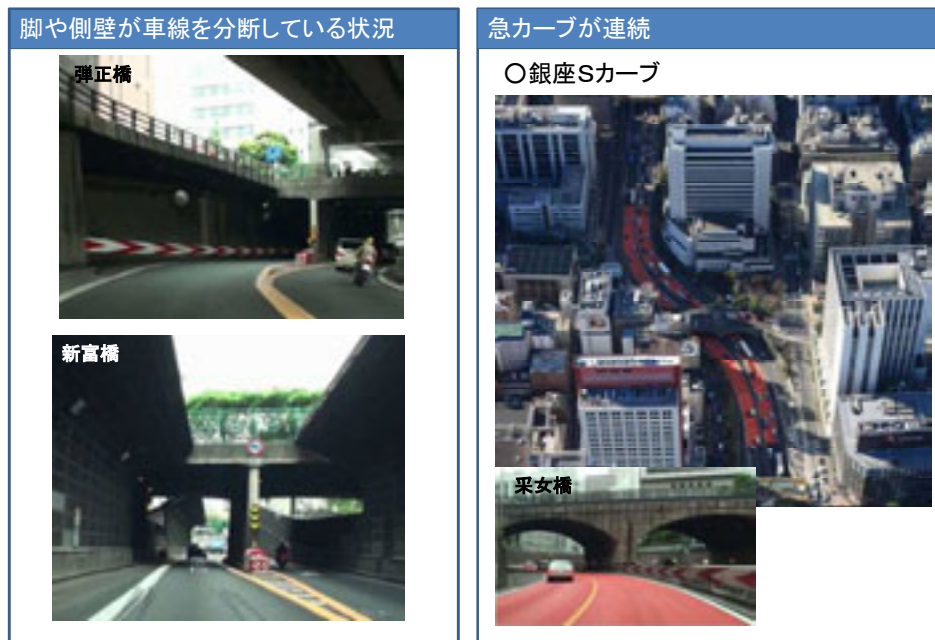
図 4.7.2 幾何構造上の課題

都心環状線の銀座～新富町の約 1km においては、急カーブが連続している箇所や道路区域内に脚や側壁が存在し、車線を分断している箇所がある。

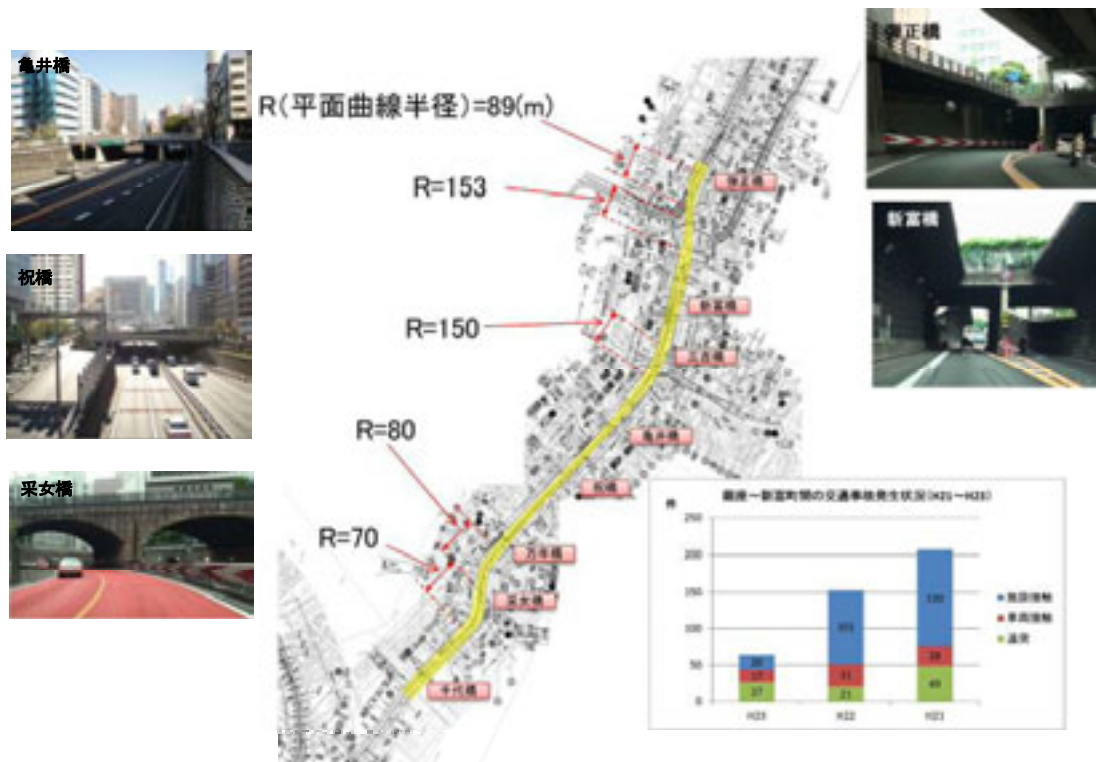
図 4.7.3 交通事故の発生

都心環状線の銀座～新富町の約 1km においては、過去3年間の平均で、施設接触約 83 件、車両接触約 25 件、追突約 32 件の交通事故が発生している。
