首都高速道路の大規模更新・修繕
及び機能強化に関する技術検討委員会

中間とりまとめ報告書（参考資料）

2022年12月21日

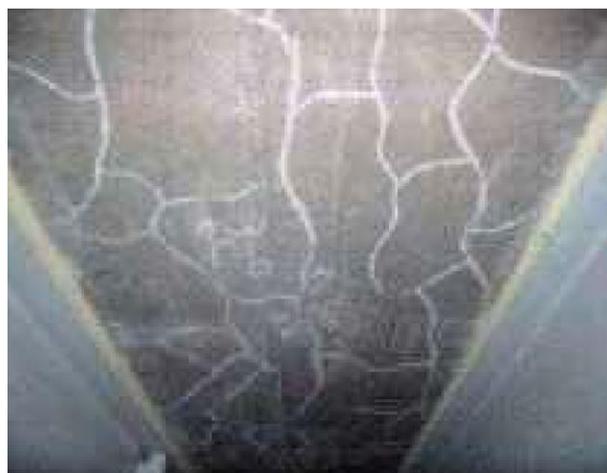
床版損傷状況

- 過酷な使用状況により床版に損傷が生じているため、長期的な安全性を確保する観点から耐久性の高い床版に造り替え
- 現在、床版更新工事に先立ち、地下構造物の補強工事を実施中

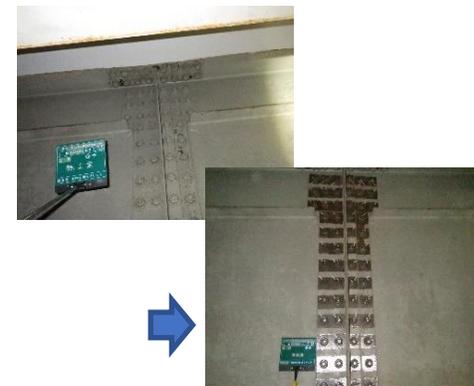
破断の恐れのある高力ボルトの取替

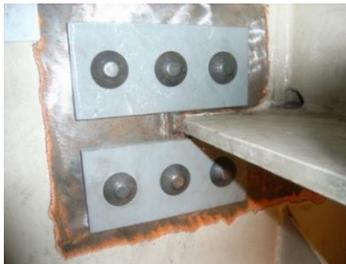
鋼桁を破断するような損傷発生の可能性のある部位を補強

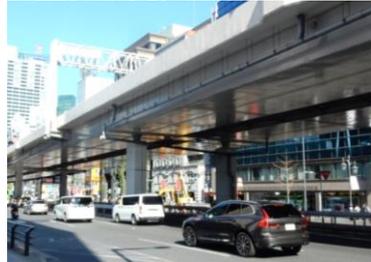
耐久性の高い塗料により防食性能を向上

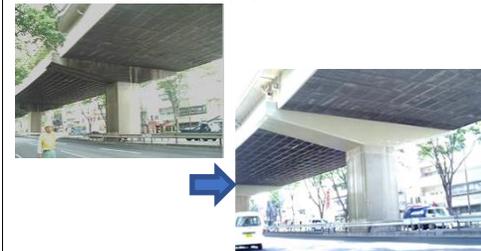
コンクリート片の剥落防止

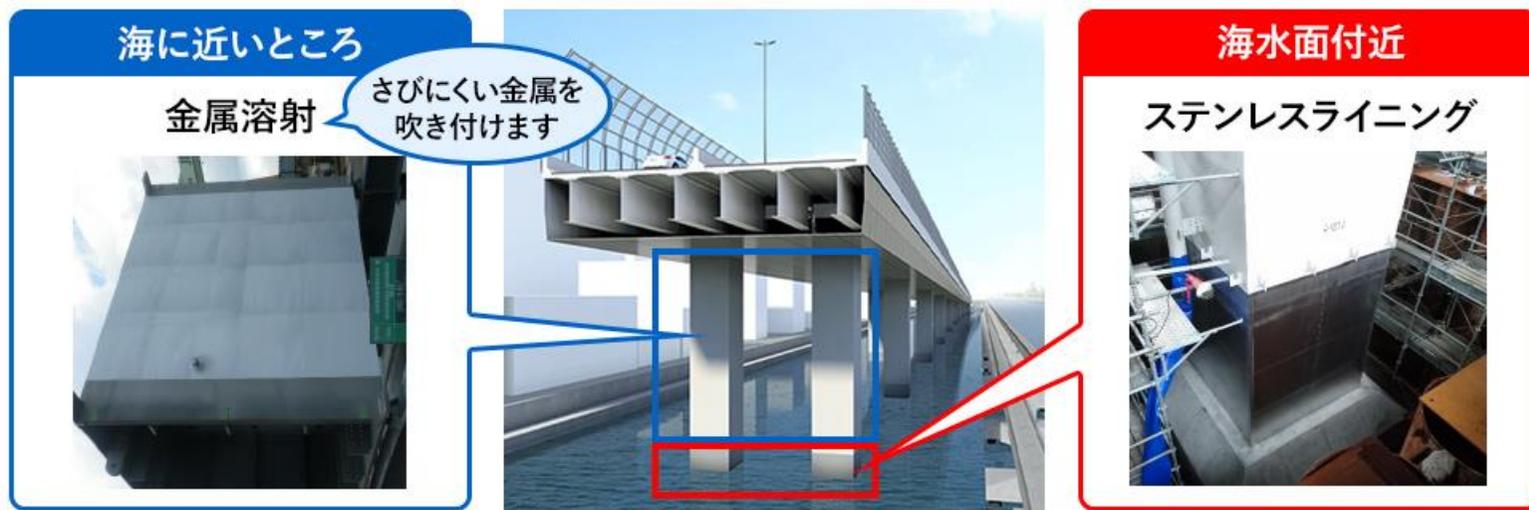
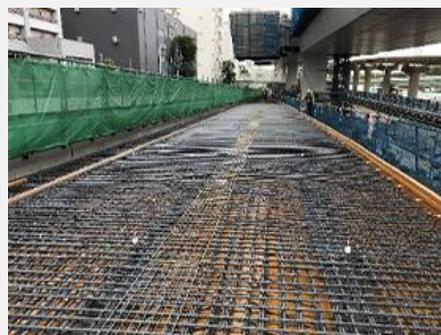
- 海上にある橋脚は厳しい塩害環境に置かれることになるため、腐食から守る対策を実施
 - ⇒ 海水飛沫部及び水中部は、ステンレス鋼を巻きつけて防食（ステンレスライニング）
 - ⇒ 大気部は、通常行う塗装に加えて、金属溶射（アルミニウム・マグネシウム）後、重防食塗装で防食
 - ⇒ コンクリート中の鉄筋はエポキシ樹脂被覆鉄筋を採用

通常の鉄筋

エポキシ樹脂被覆鉄筋(青色)

ボックス構造

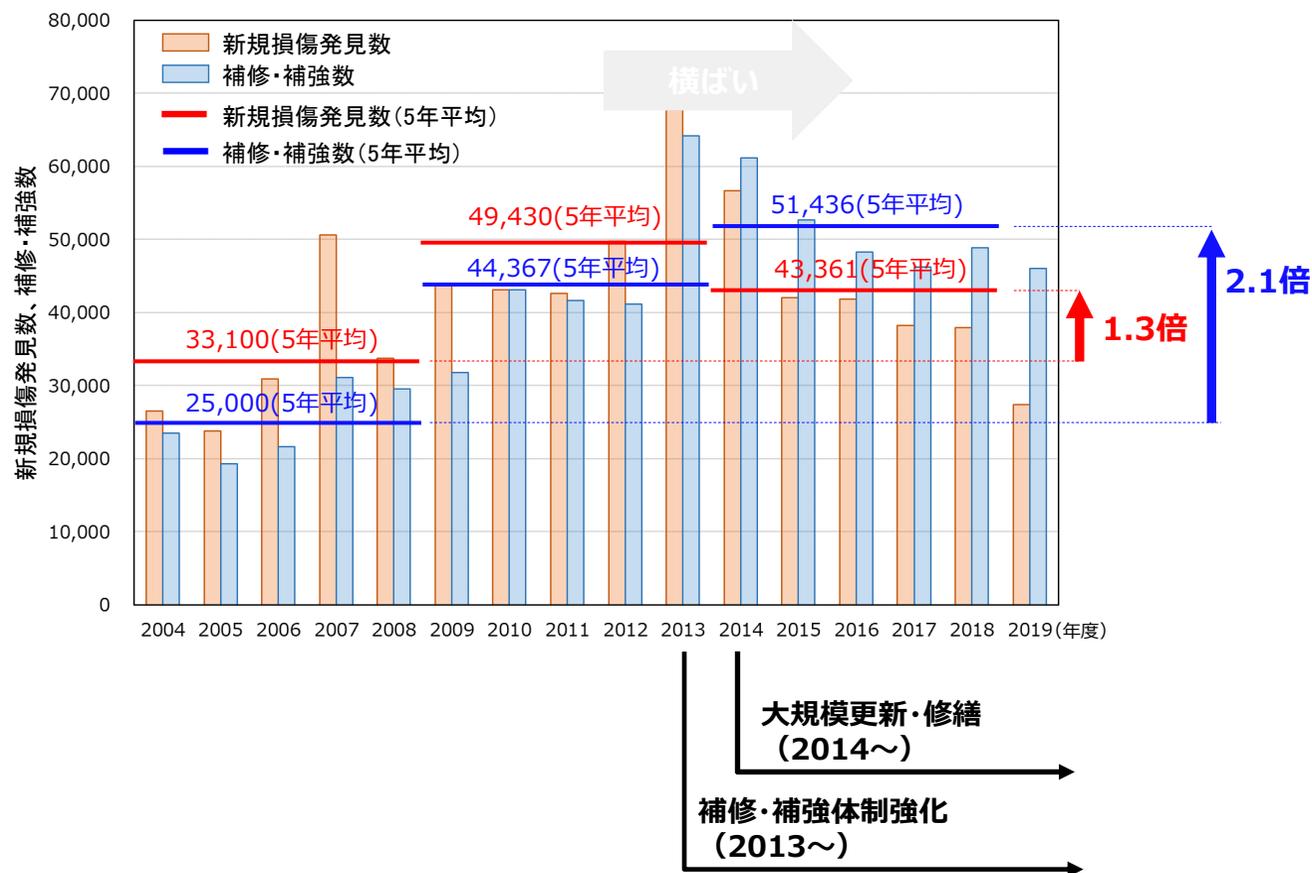
■ 新規損傷発見数、補修・補強数の推移

- 大規模更新・修繕開始後の5年間（2014～2018年度）では、10年前と比較すると、損傷発見数は1.3倍、補修・補強数は2.1倍、5年前と比較しても横ばいの状況
- 重大損傷発見数は、5年前と比較すると、橋梁が1.1倍、トンネルが1.6倍と増加割合が大きく、特に橋梁においては、鋼桁のクラックが1.7倍、トンネルにおいては構造目地からの漏水が3倍と顕著

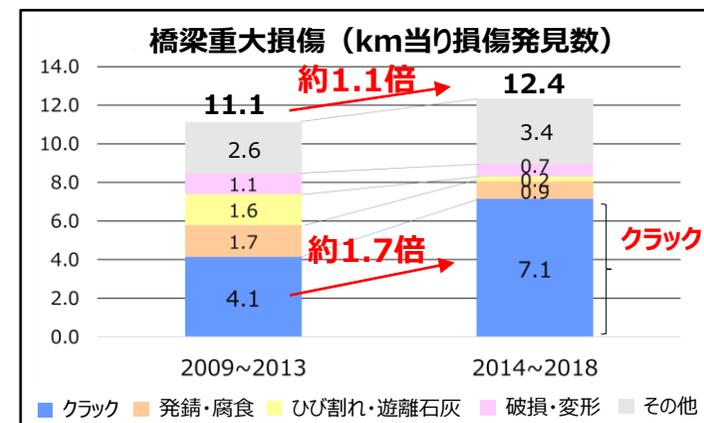
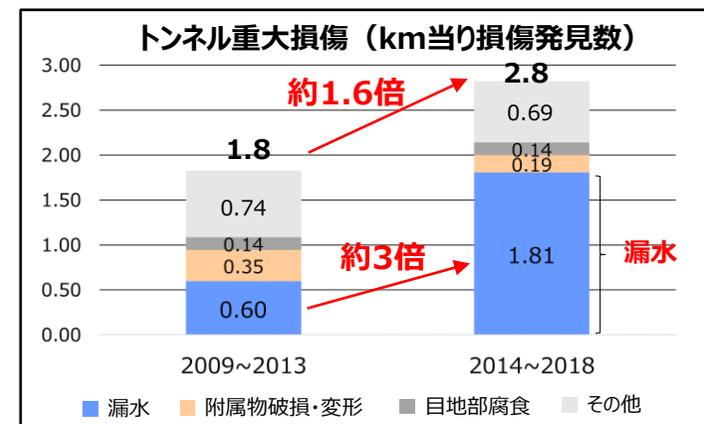
■ 重大損傷発見数（橋梁・トンネル）

* 重大損傷：補修が必要な損傷のうち、構造物の安全性に直結する重大な損傷で、早期の補修・補強を必要とするもの。

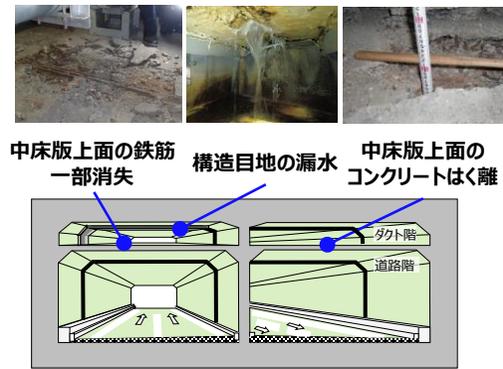
■ 損傷事例

- 羽田トンネルは、1964年8月に開通した首都高初の海底トンネル
- 開通から60年近く経過し、漏水に伴う緊急規制が増加し、交通へ影響
- 構造目地を弱点とした海水浸入により、道路階及びダクト階において鉄筋消失等の重大な損傷を確認
- 安全・安心な道路空間を持続的に提供するためにはトンネル躯体の抜本的な対策が必要

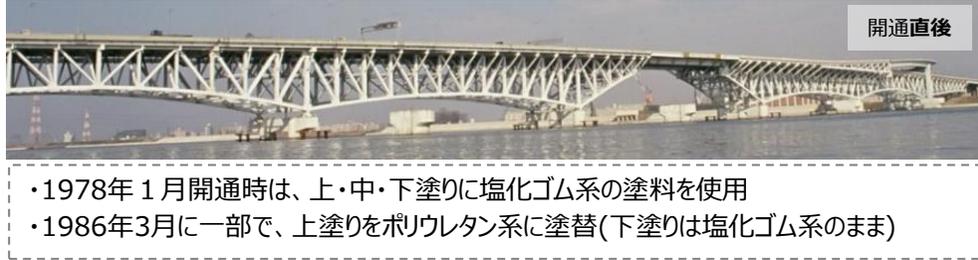
■ 荒川湾岸橋における塗膜剥離事象

- 荒川湾岸橋は、2010年の点検時は健全であったが、2020年の点検時は腐食による部材破断等の重大損傷を確認
- 既存塗膜付着試験の結果、塩化ゴム系（塗り重ね補修した箇所を含む）の場合、付着力がほとんど失われていることを確認
- 荒川湾岸橋以外の、古い塗装仕様が使用されている鋼橋においても、広範囲の塗膜剥離や鋼材腐食等が発生

<付着力の確認（基盤目カットテープ付着試験法）>

5mm間隔で縦・横4本ずつ素地に達する切り傷を入れ、その上にテープを完全密着させた後、テープを一気に剥がす試験

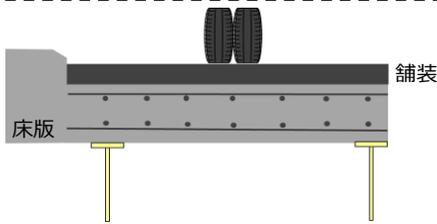
- 1956(S31)道路橋示方書適用の床版

T荷重 : 8,000kgf
 床版厚 : 18cm以下※ (うち、かぶり2cm)
 配力鉄筋 : 主鉄筋の25%以上

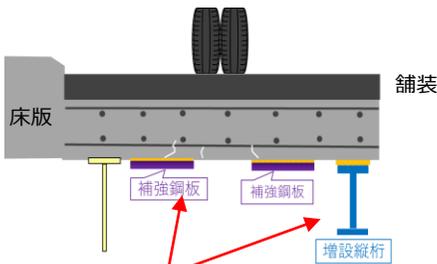
- 1972(S47)道路橋示方書適用の床版

T荷重 : 9,600kgf (8,000kgfの20%増)
 床版厚 : 20cm以上※ (うち、かぶり3cm)
 配力鉄筋 : 主鉄筋の70%以上

S47基準に対応するため、それより前の床版に対して、床版下面から増設縦桁や鋼板による補強を実施

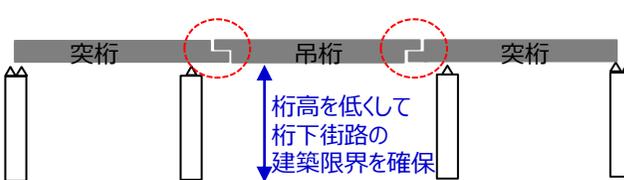
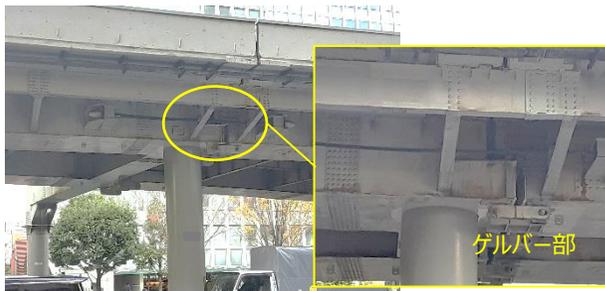
ゲルバー構造の例（4号新宿線）

- 大規模交差点等の長スパンとなる箇所は、一般的な構造を採用すると桁高を高くしなければならないが、桁下の建築限界確保や橋脚構造合理化のため、支承設置部が狭隘なゲルバー構造や桁端切欠き構造を採用
- 目視で点検困難な狭隘空間に設置された支承部については、紫外線や雨水が直接あたらないため、劣化や交換は想定していなかったが、ファイバースコープで点検した結果、重大損傷を確認

○ゲルバー構造

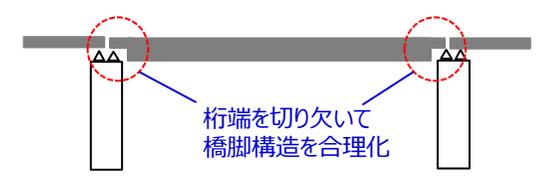
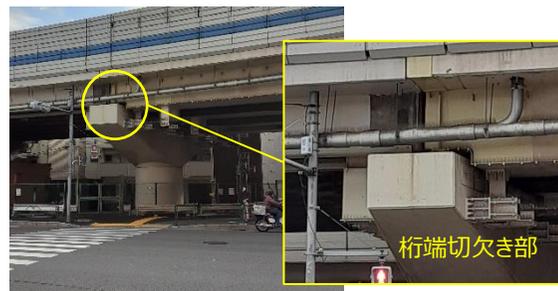
桁端切欠き構造の例（2号目黒線）

○桁端切欠き構造

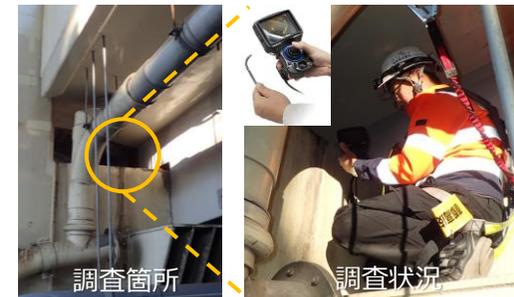
■ファイバースコープによる点検状況

（勝島出口、2019年11月）

支承 変形

支承 発錆腐食

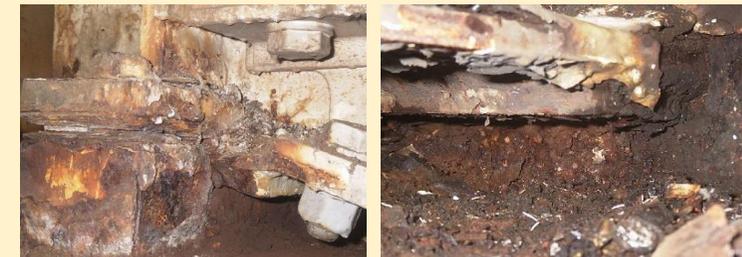
■支承部損傷状況

支承の腐食による固着（桁の移動が拘束）

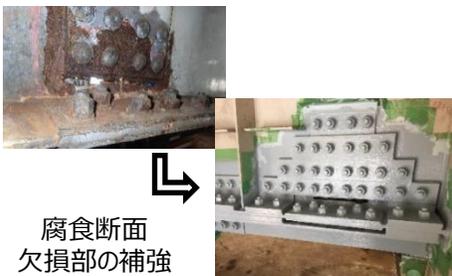
腐食断面
欠損部の補強

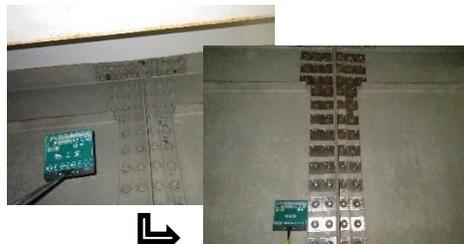
破断の恐れのある高力ボルトの取替

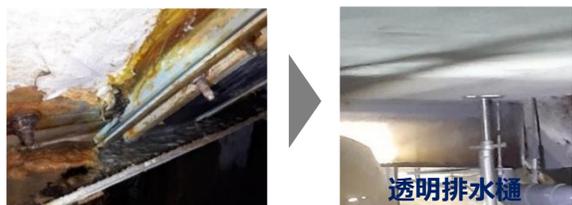
- 目地部から漏水があったとしても損傷が再発しないよう排水樋を設置し適切に導水

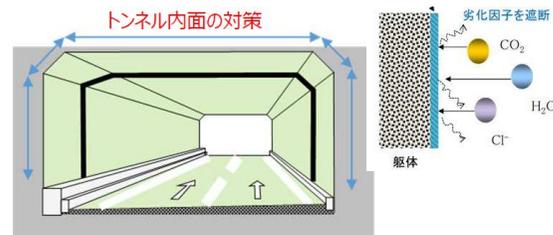
- 長期にわたる健全性確保のためトンネル内面を繊維シートや防水塗装により被覆

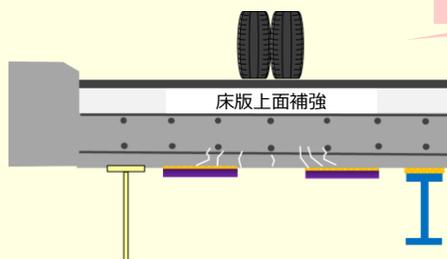
床版上面補強により
床版の健全性が長期間継続
(ただし、上面補強の場合、いずれ大規模更新又は修繕が必要)

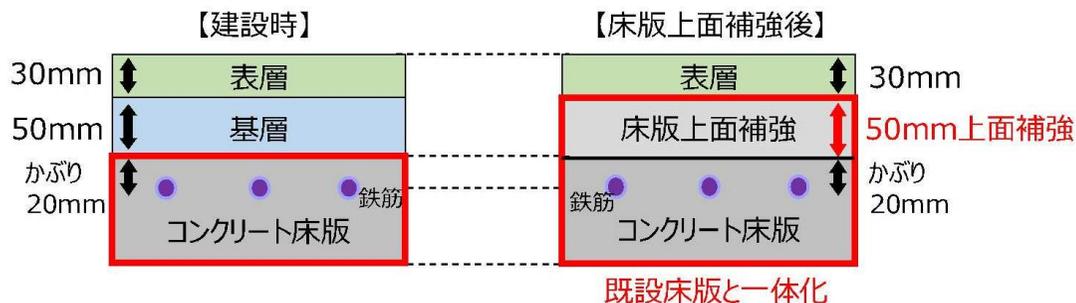
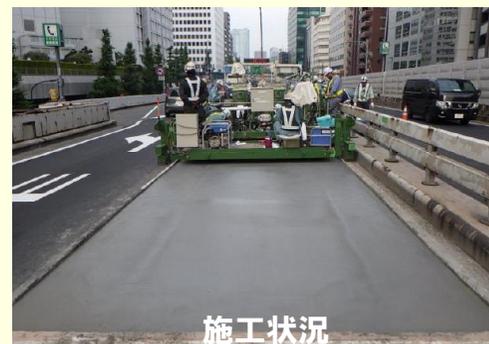
<床版上面補強の効果（健全性回復と耐久性向上）>

・鉄筋被りの回復

基層分を新材料により床版に置き換えることで鉄筋被りが回復し、床版が增厚されることで健全性が長期間継続

・床版の耐久性向上

基層部分（5cm）が補強材に置き換わり、既設床版と一体化となり床版の耐久性が向上

※床版かぶりが舗装打換の繰り返しで削られていた場合、その消失分の被りも床版上面補強により復旧

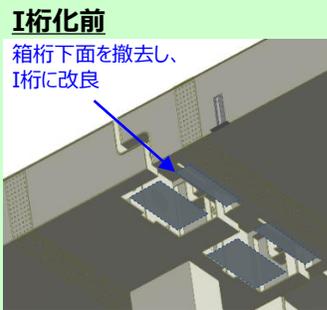
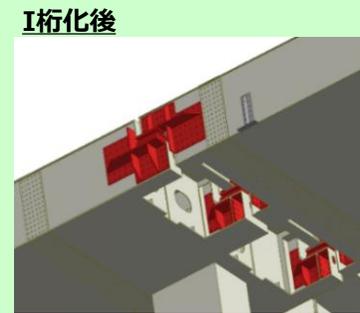
桁連続化の例・・・ゲルバー部を連結（支承撤去）して、課題を解消

I桁化の例・・・箱桁下面を撤去（箱桁をI桁に改良）して、課題を解消
