### 【通行止め時の工事内容】

【高速大師橋の損傷状況】

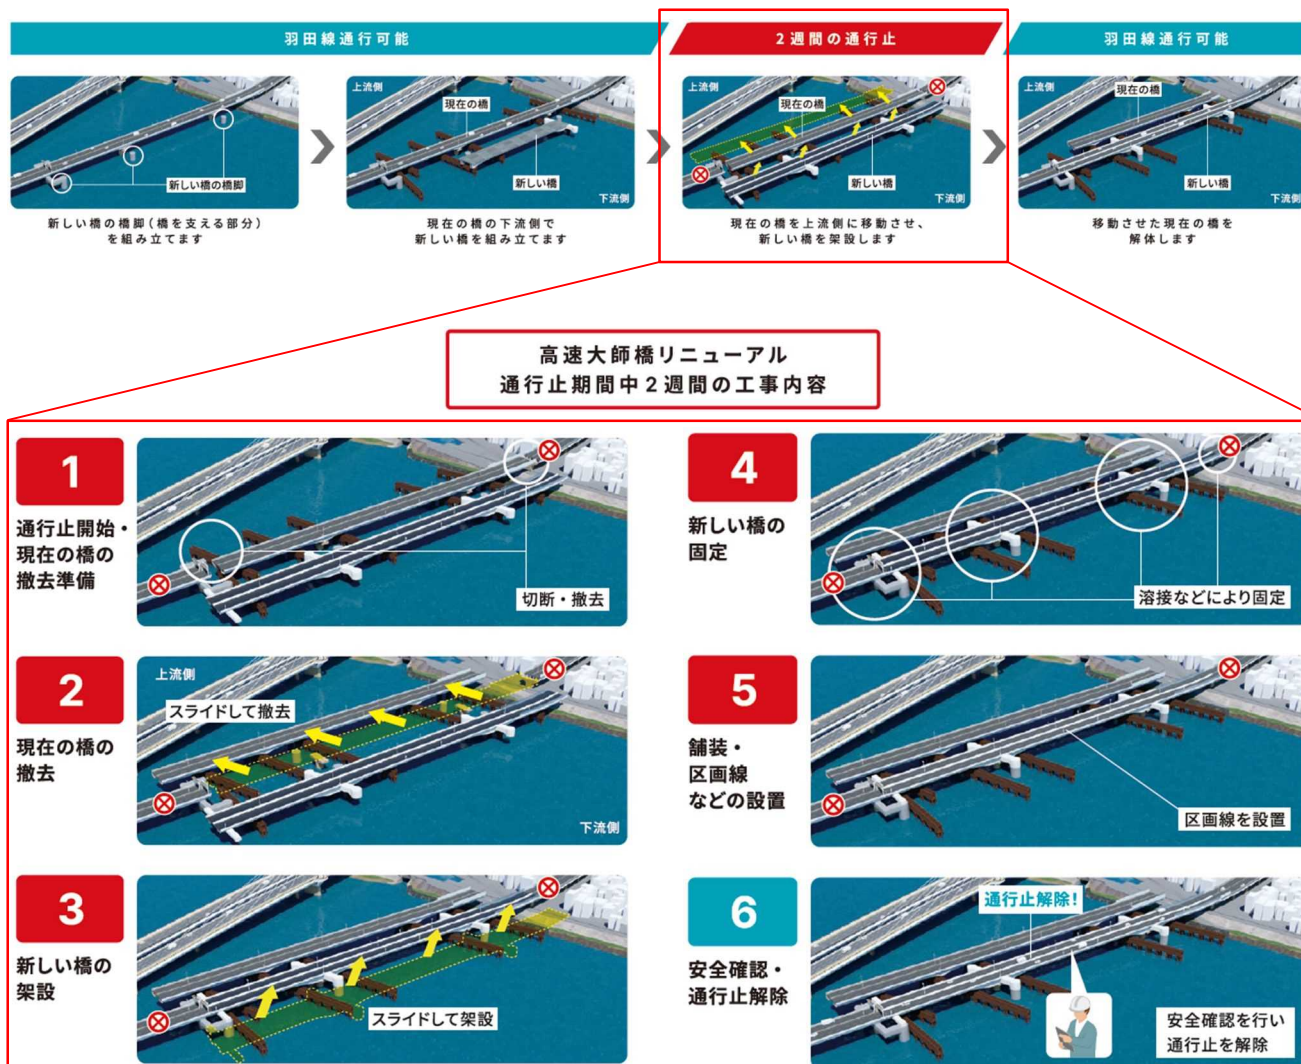
今回の架け替え工事は、既設橋および新設橋を河川内に設置した橋桁移動設備によってスライドさせる「横取り一括架設工法」にて実施します。この工法を採用し、新設橋の大部分を事前に完成させた状態で架け替えを行うことで、通常であれば長期にわたる通行止め期間を2週間に短縮を図っています。このほか、通行止め期間中には、架け替え前に実施することができない部分の舗装工事や区画線工事などといった最小限の工事を行います。

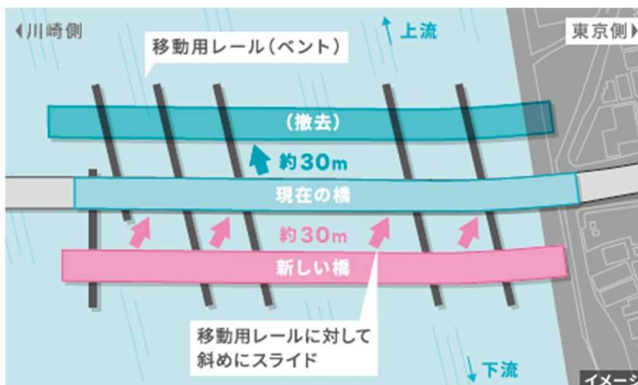
#### 1 スライドによる一括架け替えを実現

川の流れを妨げない方向に移動用レールを設置する一方で、周辺の建物に当たらない位置に新しい橋を組み立て。その結果、新しい橋はレールに対して斜め方向にスライドする必要があり、高度な管理が必要なことから、2方向のジャッキをリアルタイムに集中管理することで迅速かつ正確な一括架け替えを実現。

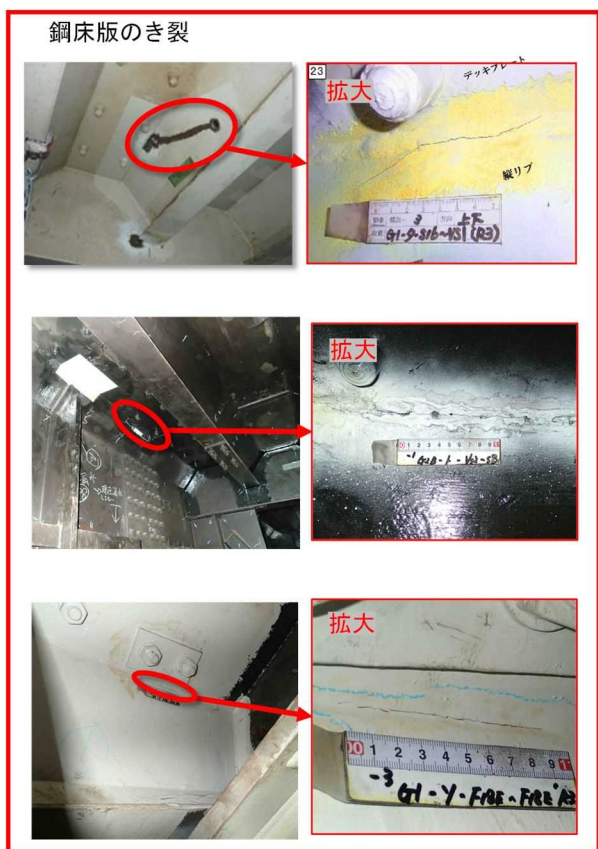
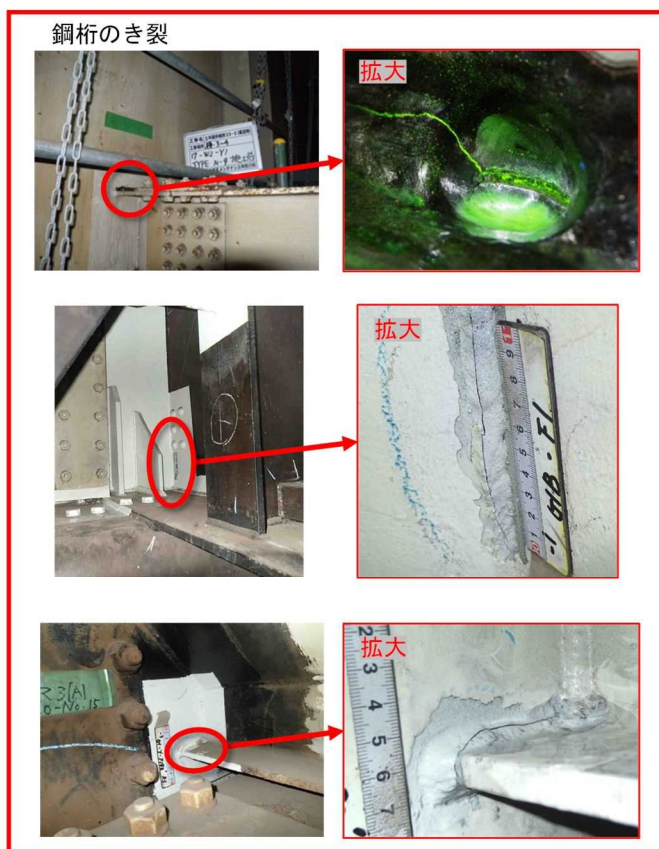
高速大師橋 損傷状況

高速1号羽田線の多摩川渡河部に位置する高速大師橋は、1968（昭和43）年の開通から50年以上が経過しました。多摩川の流れを阻害しないよう、橋脚の間隔が長く、軽量化したことにより、橋がたわみやすい構造であることにくわえ、多くの自動車交通による過酷な使用状況から、橋梁全体に1,200か所以上の疲労き裂が発生しております。これに対し、日々、点検・補修を行っていますが、新たな疲労き裂の発生が確認されており、長期的な安全性を確保する観点から、疲労き裂が発生しにくい構造への更新（造り替え）を行っております。
