ジョイント破損箇所の復旧状況

路面損傷箇所、トンネル内漏水箇所の復旧状況

トラス部材の復旧状況

支承脱落箇所の復旧状況

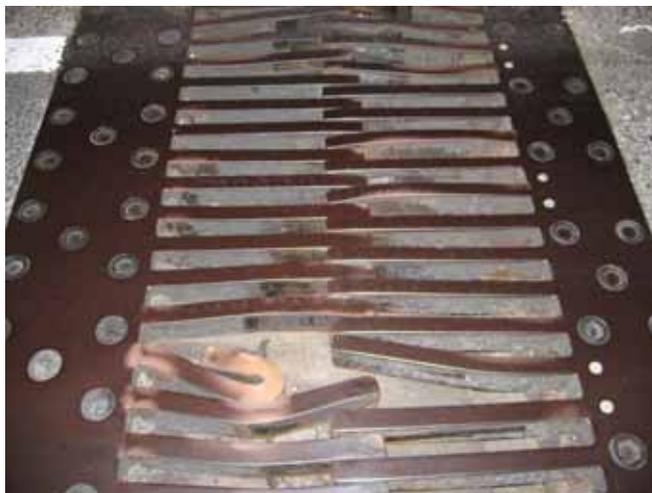
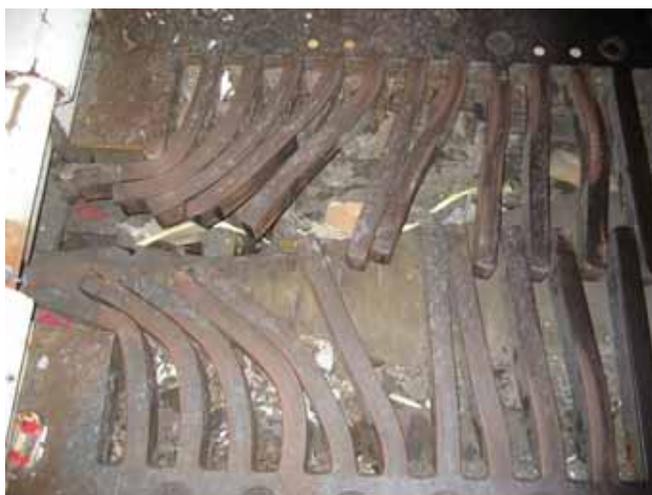
大黒線 大黒ふ頭付近(大黒大橋)

伸縮継手の損傷

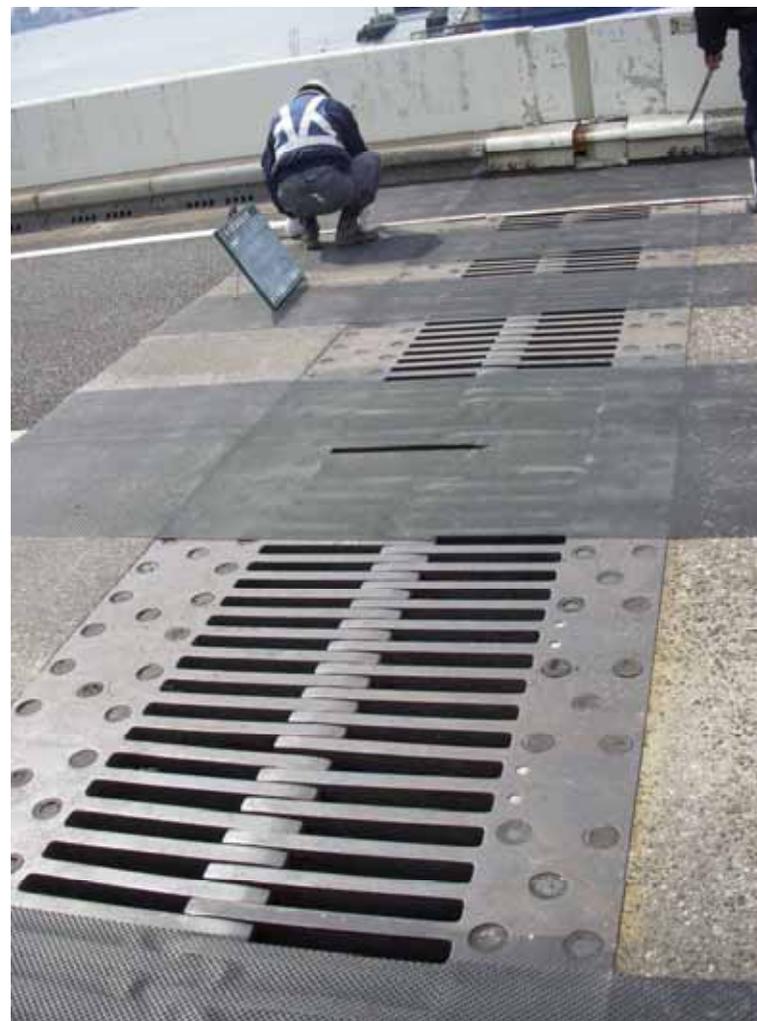
路面養生

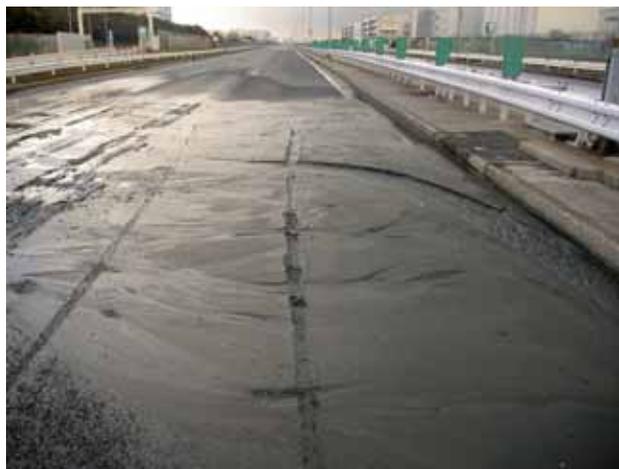
湾岸線 東扇島付近

路面損傷(液状化)

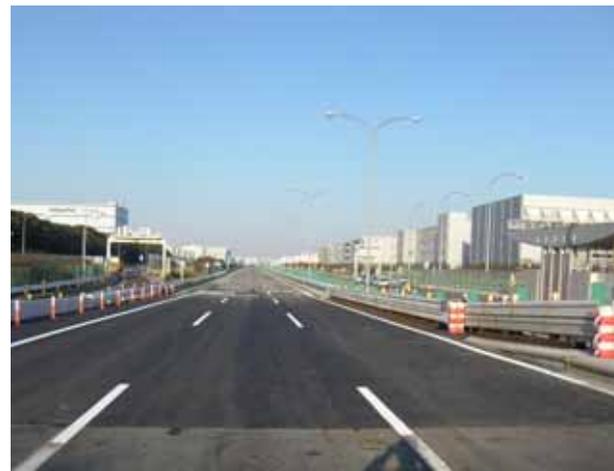
舗装補修

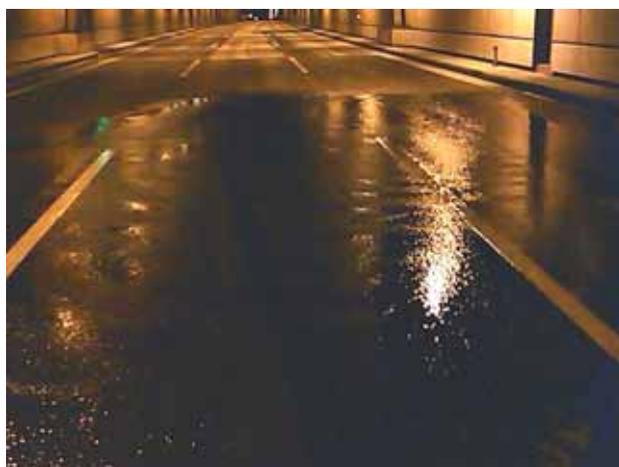
湾岸線 川崎航路トンネル

トンネル継目からの漏水

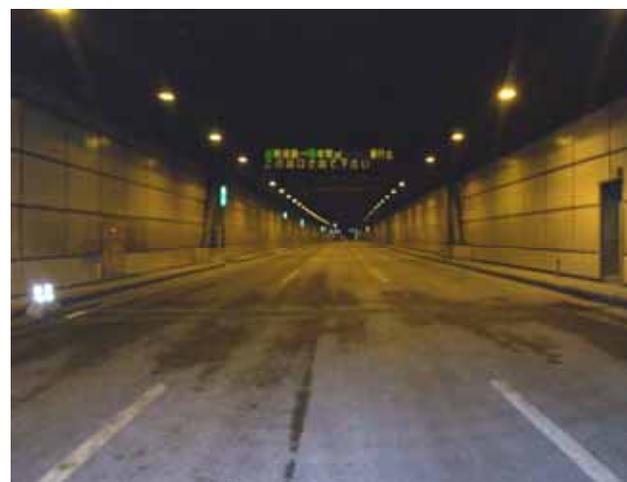
トンネル継目の漏水補修

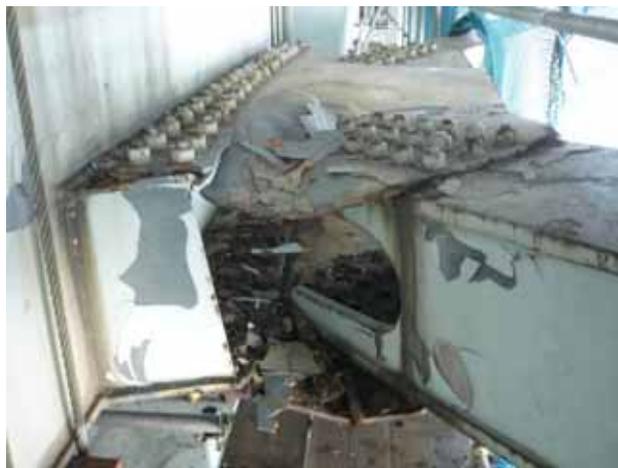
取付部材(横支材 - 下横構)の損傷

構造部材を接続する部材が破断している箇所について取替えを実施

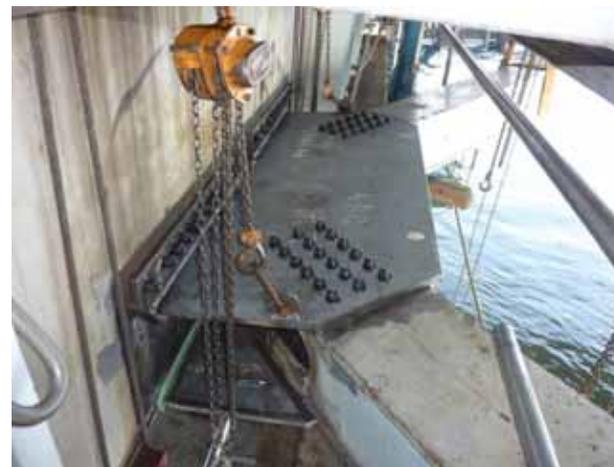
取付部材取替

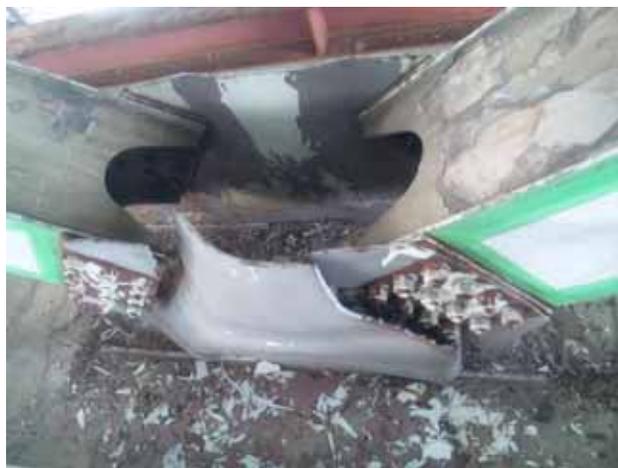
取付部材(横支材 - 対傾構)の損傷

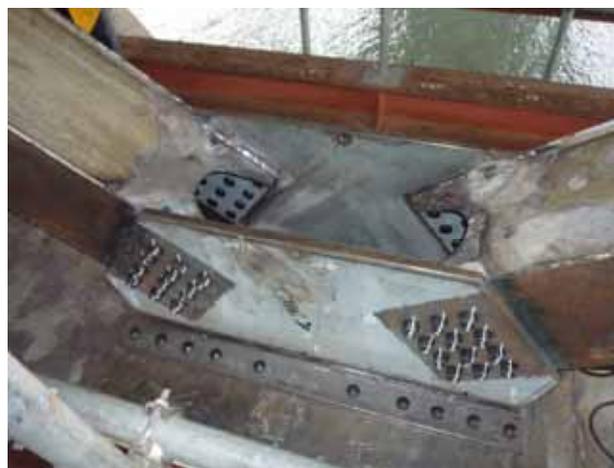
取付部材取替

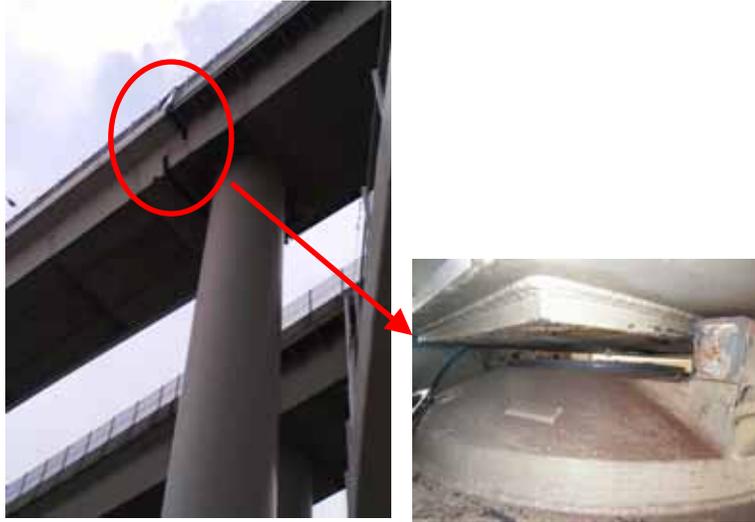
大黒JCT連結路（湾岸線(西行き) 大黒線(上り)、大黒ふ頭出口、大黒PA)

橋桁を支持する支承が脱落

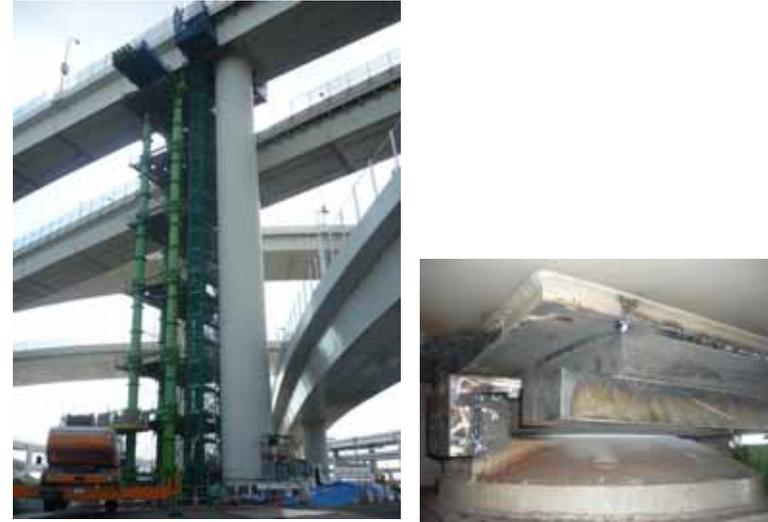
橋桁をベントで支持し、支承を補修

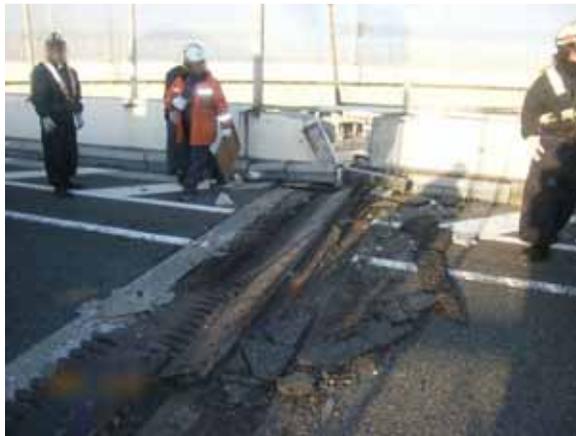
路面損傷状況

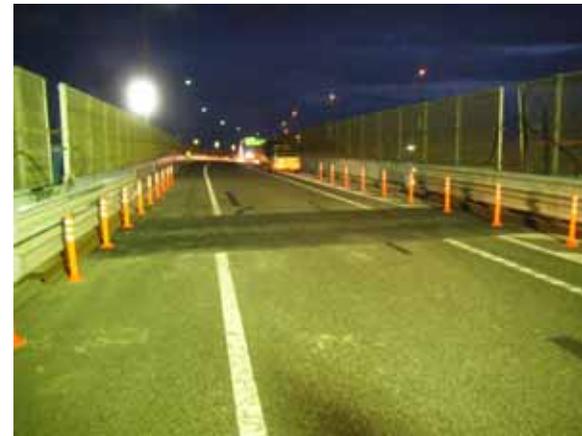
段差修正、舗装・ジョイント補修
