被害状況の概要

②構造概要(小-307~小-309)

③ 構造物の損傷状況(下り線)

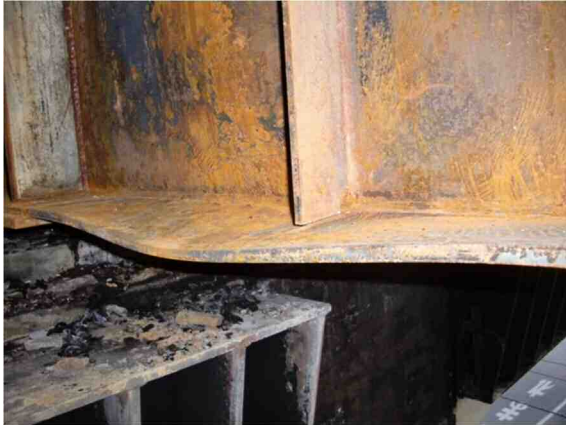
写真-1 G2主桁の一部変形状況

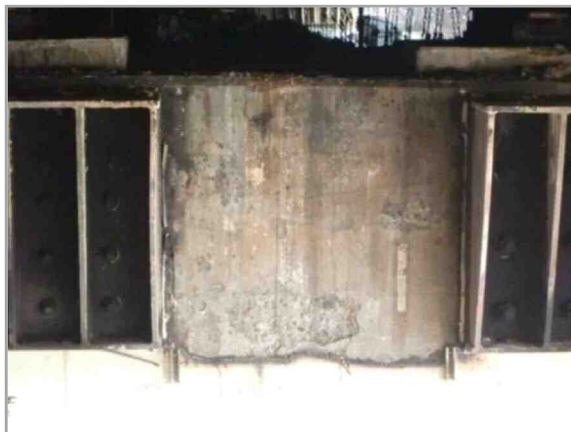
写真-3 コンクリート橋脚の一部変色、剥離

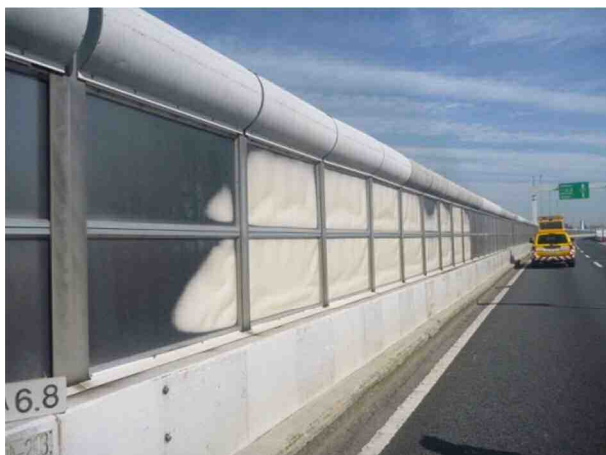
写真-5 透光板の一部焼損状況

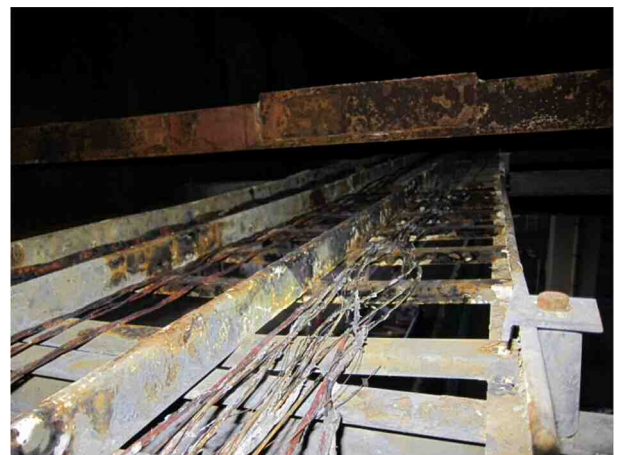
写真-6 附属物(ケーブルラック)焼損状況
