高速7号小松川線高架下火災に伴う調査結果及び応急復旧について

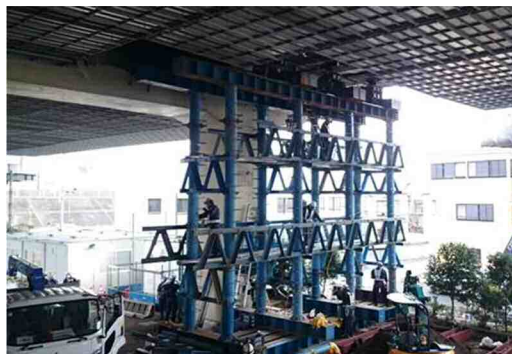
写真-1 仮支柱設置状況

鋼桁については、主桁の端部付近において高い受熱温度であったと推定される箇所があり、下り線側4本の主桁のうち2本について、桁の下端部に最大42mmの熱によるものと考えられる変形を確認しました。またボルトについては、熱影響のある範囲について交換を行いました。

一方、熱影響により変形した桁に負荷がかからないよう仮支柱で支持した後に、荷重車載荷試験による計測を行い、主桁の応力について、計測値と解析値との相関性を確認し、橋梁全体の安全性を確認しました。

専門家とともに実施した現地確認及び各種調査の結果、損傷は限定的であったことから、損傷部に負荷がかからないよう桁を仮支柱で支持することで、橋梁全体の安全性を確保できると判断しました。
