## (1) 火災状況

発生場所：江戸川区西小松川町付近（高速7号小松川線高架下）

### 構造概要（小-307～小-309）

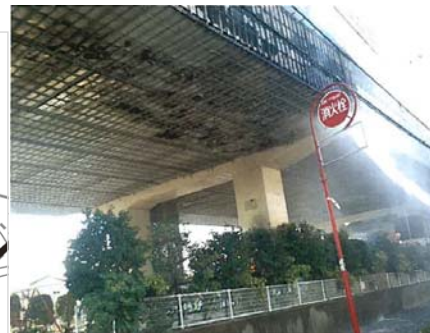
写真-1 消防による放水状況

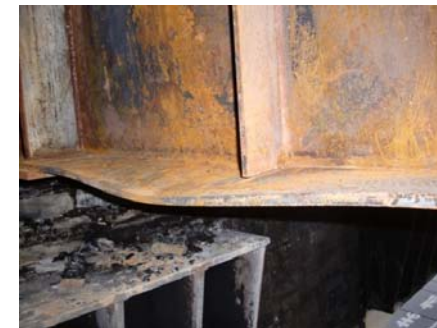
写真-2 主桁の一部変形状況

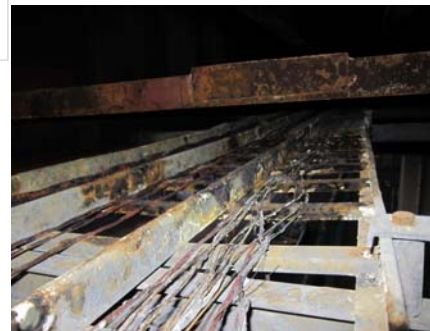
写真-3 附属物（ケーブルラック）焼損状況

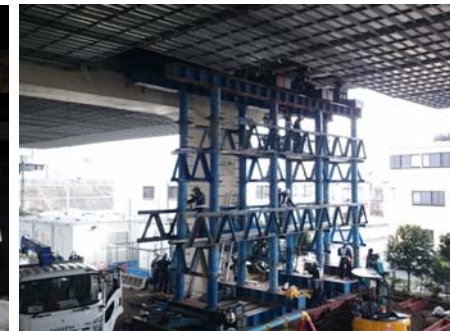
写真-4 仮支柱状況

2月25日（水）下り線 仮支柱による応急復旧工事完了

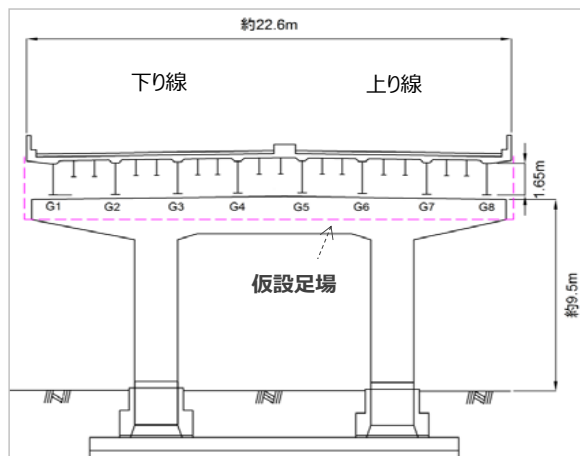
図-3 断面図（小-307～小-308橋脚）

- ・しゅん功：昭和45年8月
- ・供用：昭和46年3月
- ・形式：単純RC床版鋼桁橋（上下線一体構造）
- ・橋長：31m
- ・全幅員：約22.6m
- ・桁高：約1.65m
