## 1. 高速道路での逆走の発生状況（平成23年～平成27年9月）と逆走原因

## 2. これまでに実施した対策の効果について

## 4. 今後の逆走対策の進め方

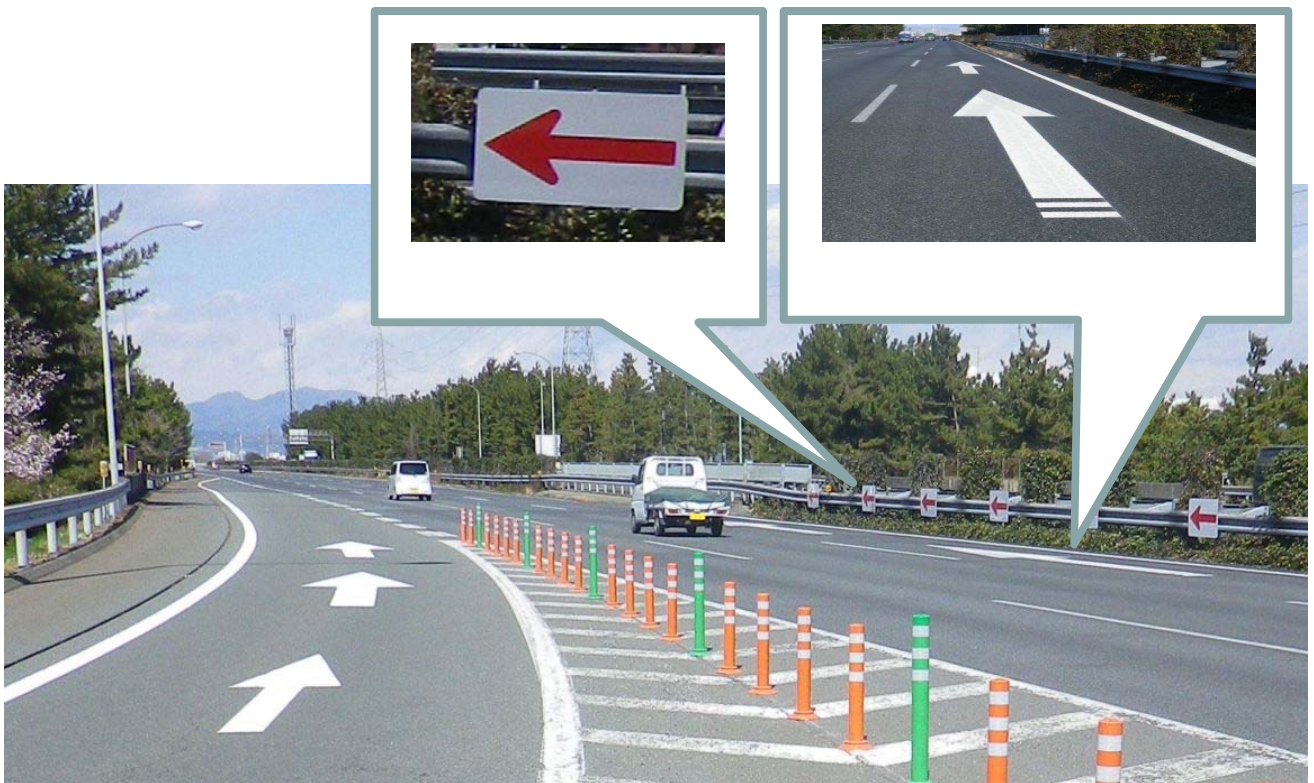
《本線合流部の対策事例 (関越道 高崎 IC)》

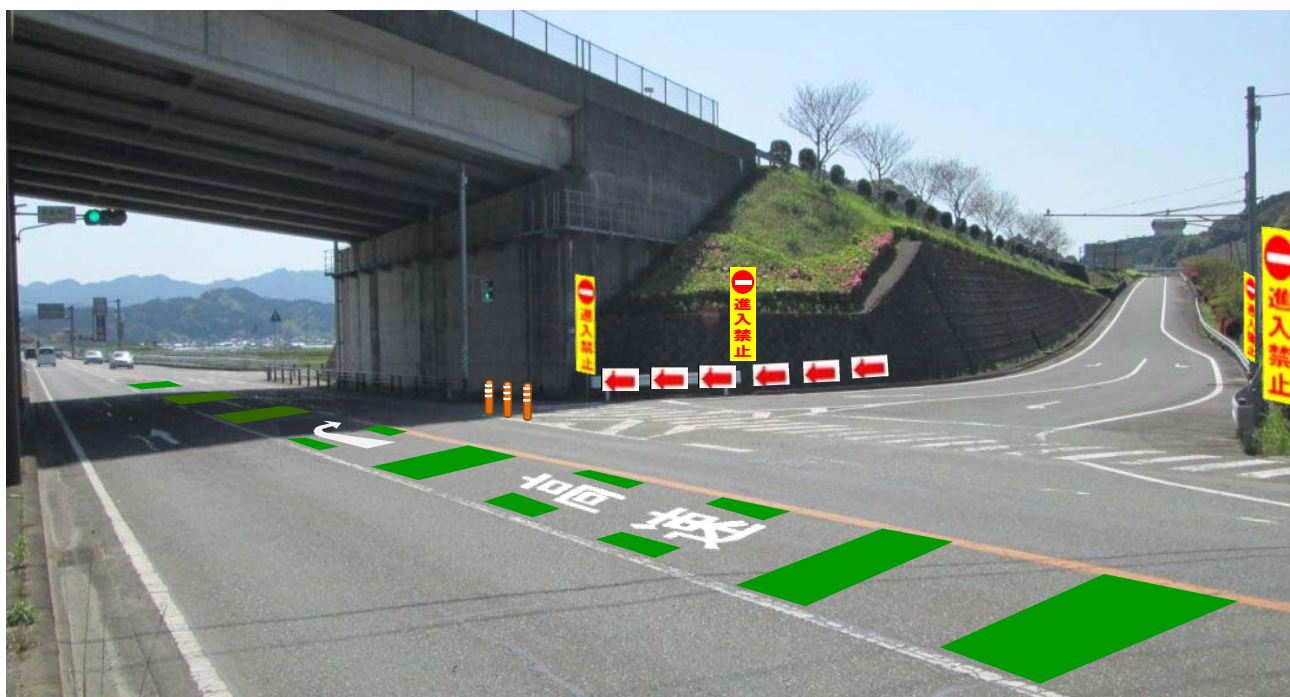
- ①出口ランプでの大型矢印路面標示
- ②一般道接続部付近への高輝度矢印板と「進入禁止」看板（できる限り逆走方向に方向転換する前に見える位置に配置）
- ③左折からの逆走に対する物理的抑制策として、ラバーポールを設置
- ④一般道右折レーンでの路面標示の延伸や、緑色のカラー舗装などによる入口での誘導強化

※高速道路出口部での対策は、警察や一般道管理者との個別協議を踏まえ実施。

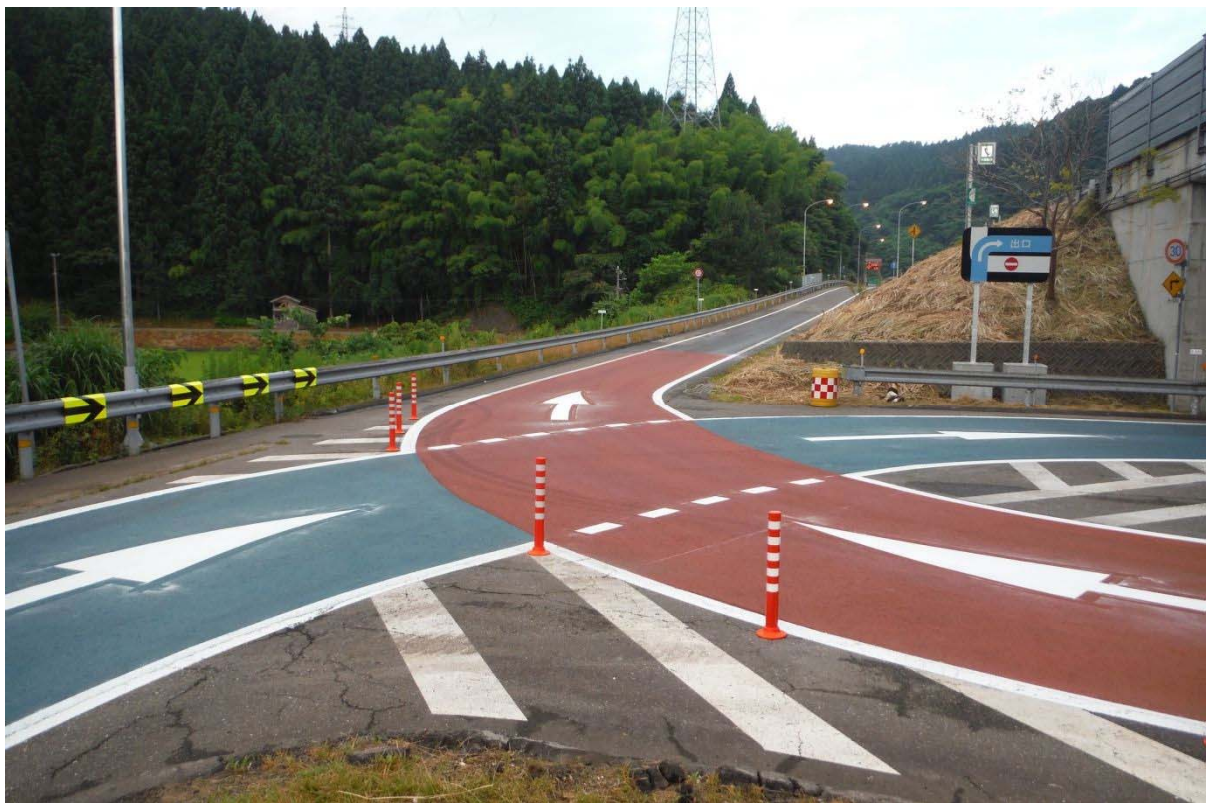
《平面Y型ICの交差点部の対策事例(北陸道 能生IC)》
