都道首都高速 1 号線等に関する  
維持、修繕その他の管理の報告書  
(平成 20 事業年度)

平成 21 年 7 月

首都高速道路株式会社

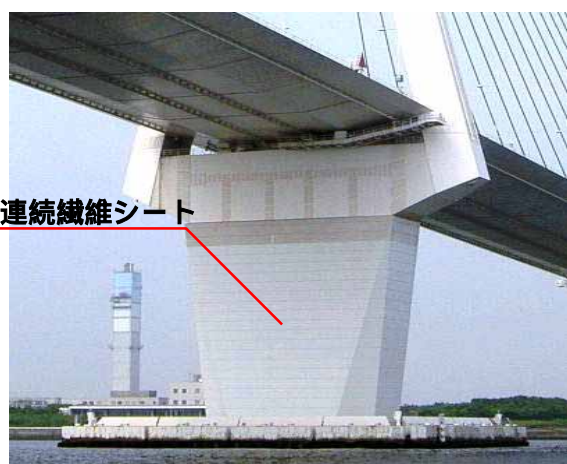
【鶴見つばさ橋の耐震補強（主塔基部のせん断補強）】

平成 20 年度においては、長大橋梁である鶴見つばさ橋の耐震補強や中央環状線小菅付近等で鋼製橋脚隅角部補強、中央環状線四つ木付近等で鋼上部工補強を実施しました。

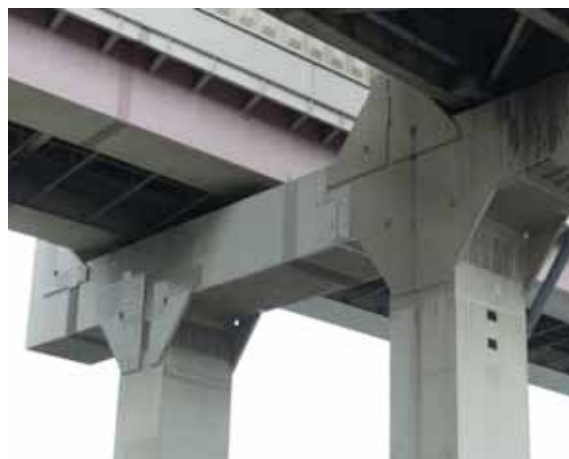
【中央環状線小菅付近の  
鋼製橋脚隅角部における当て板補強】

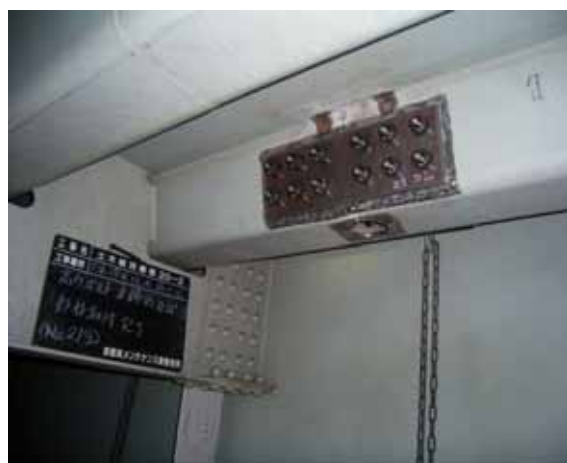
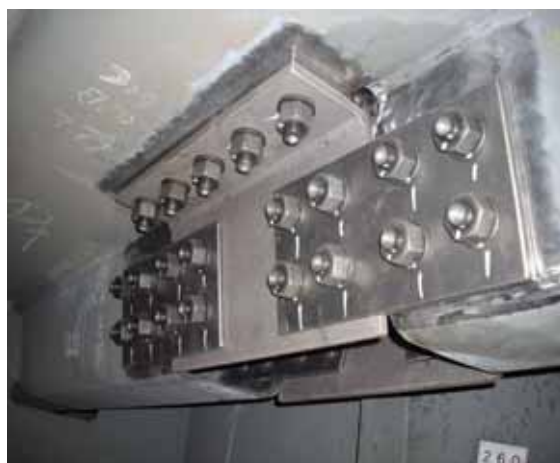
【 中央環状線四つ木付近の鋼床版の補強

（左）当て板補強 （右）Uリブ取替 】

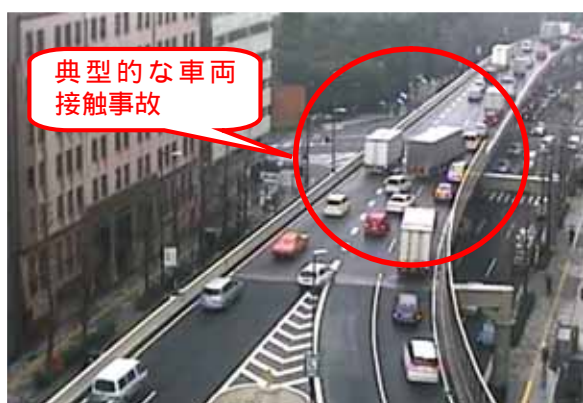
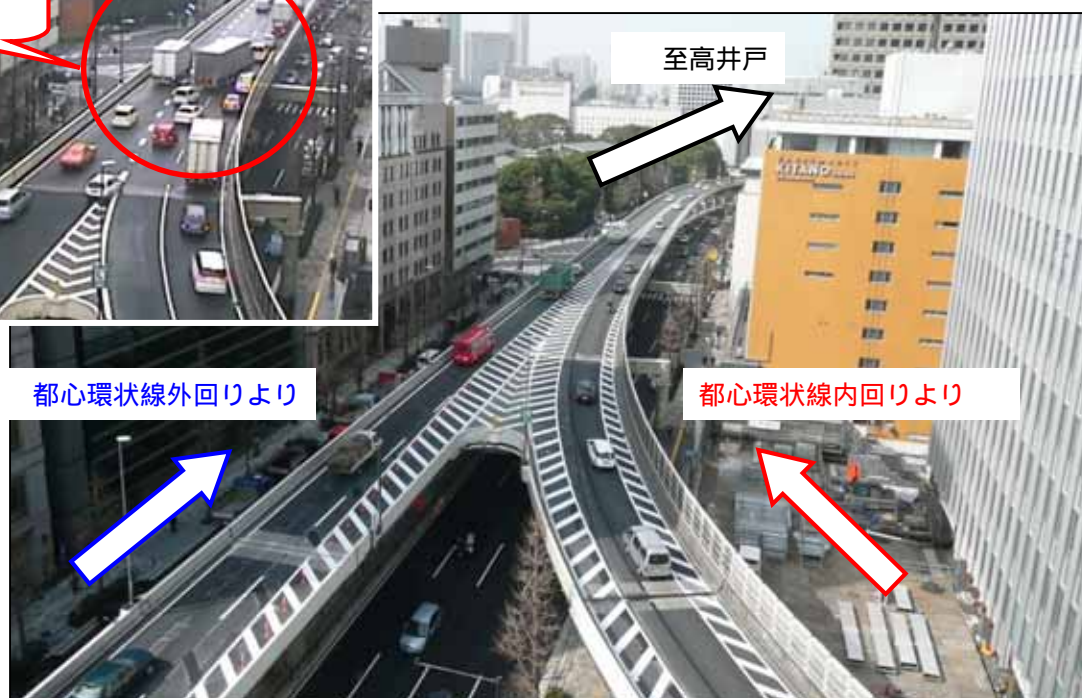
区画線変更前（2車線 + 2車線 = 2車線）

区画線変更後（1車線 + 1車線 = 2車線）

【合流部区画線の改良 4号下り三宅坂JCT合流部】

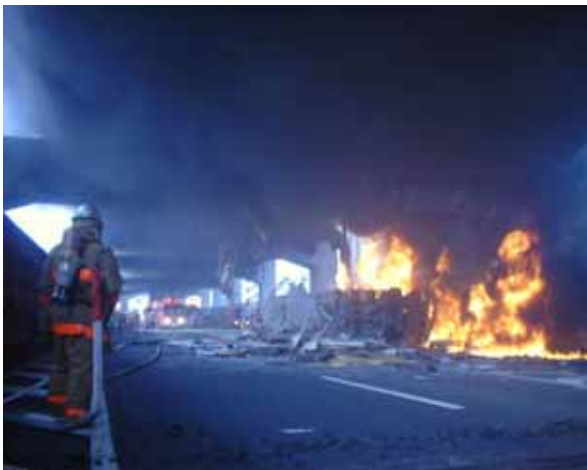
平成 20 年 8 月 3 日午前 5 時 52 分、５号池袋線と中央環状線が接続する熊野町ジャンクションにおいて、ガソリン、軽油を積載したタンクローリーが右側車線を走行中に横転、左側側壁に衝突し、炎上する事故が発生しました。

【火災発生時の状況】

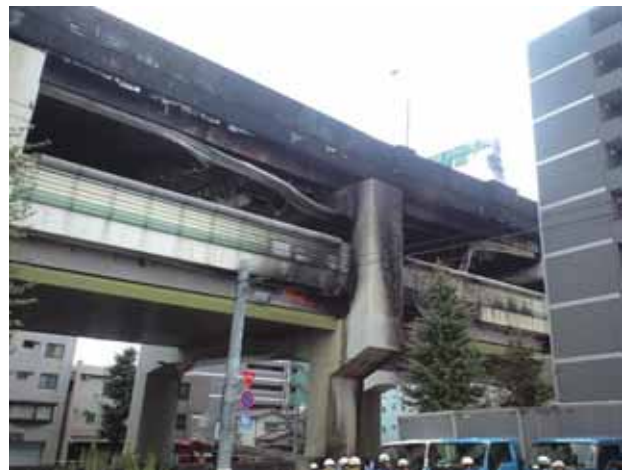
【火災鎮火直後の状況】

その後、橋桁の架け替え作業などを 24 時間体制で進め、板橋 JCT～熊野町 JCT の 4 車線のうち、工事の進捗に合わせて上下線共に 1 車線開放、2 車線開放と可能な箇所から順次交通開放を行いつつ、事故発生から 73 日目の 10 月 14 日に全面開通に至りました。

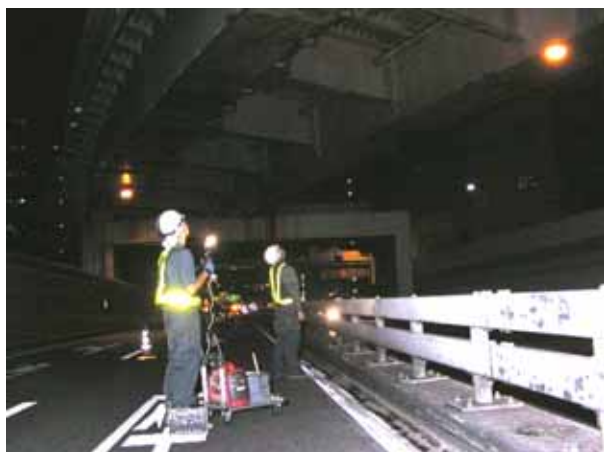
【高速道路上徒歩点検  
(1号羽田線芝浦付近)  
平成20年8月実施】

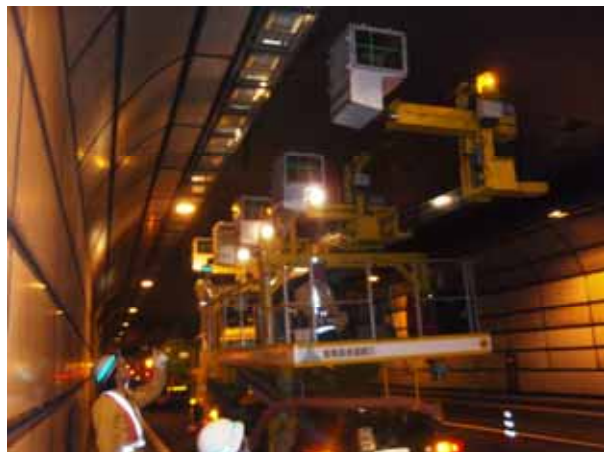
【水噴霧設備点検  
(湾岸線空港北トンネル)  
平成20年11月実施】

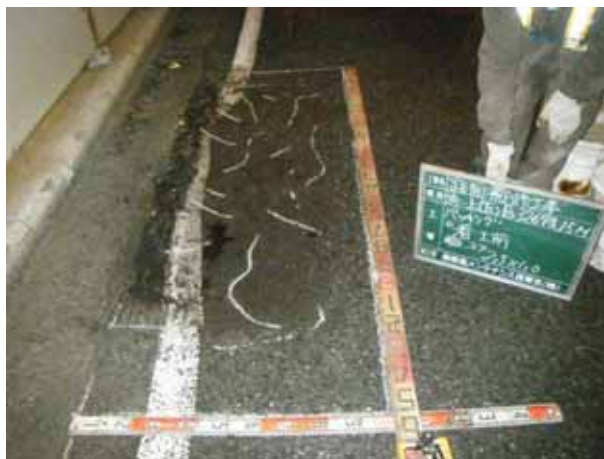
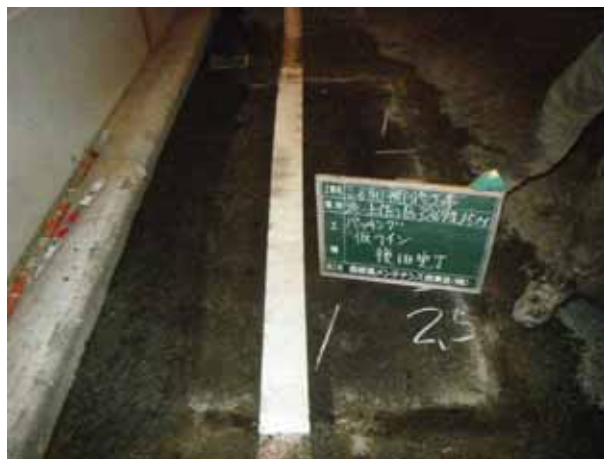
【舗装補修（パッチング）(3号渋谷線渋谷付近) 平成20年8月施工】

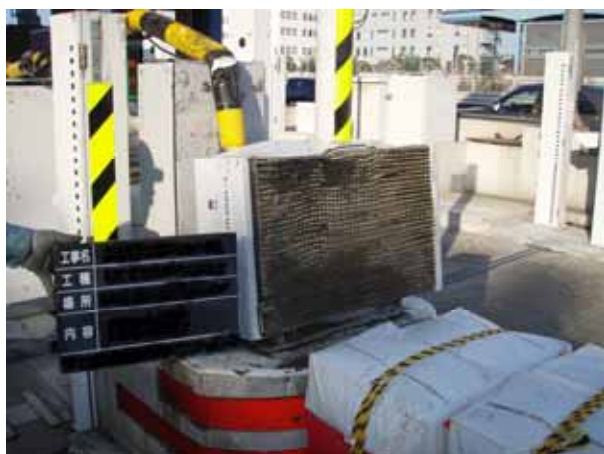
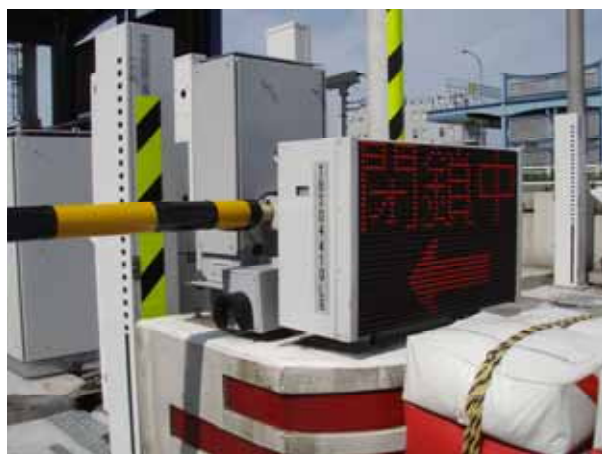
【 L E D 表示板補修（湾岸線大井南出口料金所）平成 21 年 2 月施工 】

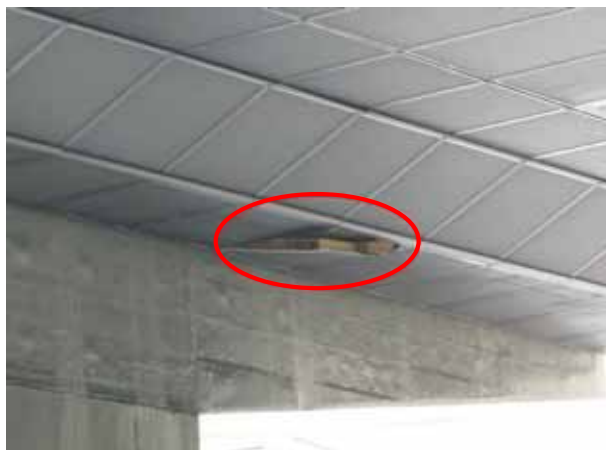
( 4 号新宿線笹塚付近  
：裏面吸音板の損傷 )

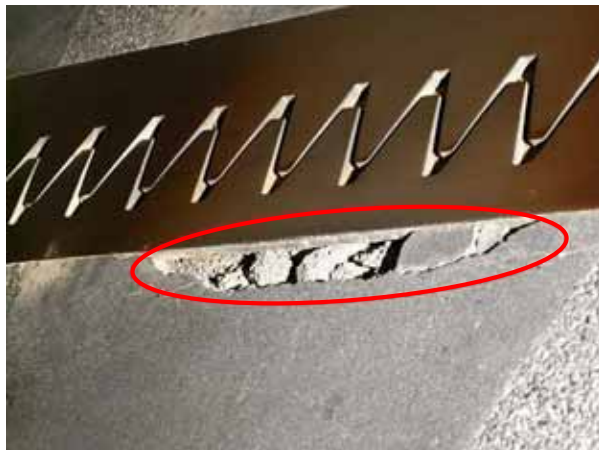
( 5 号池袋線飯田橋付近  
：舗装の損傷 )

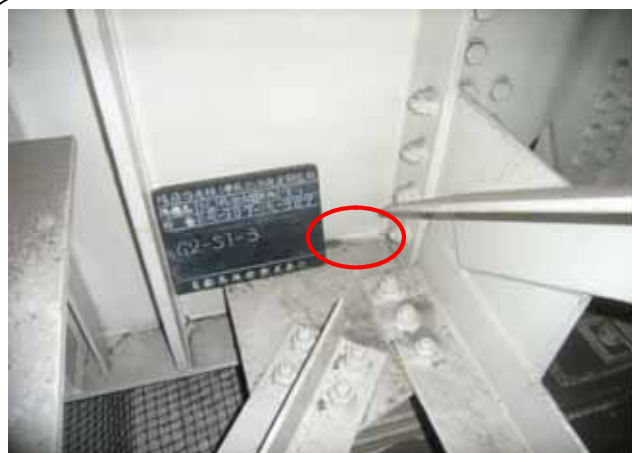
( 3 号渋谷線三軒茶屋付近  
：鋼 I 桁とガセットの溶接部の亀裂 )

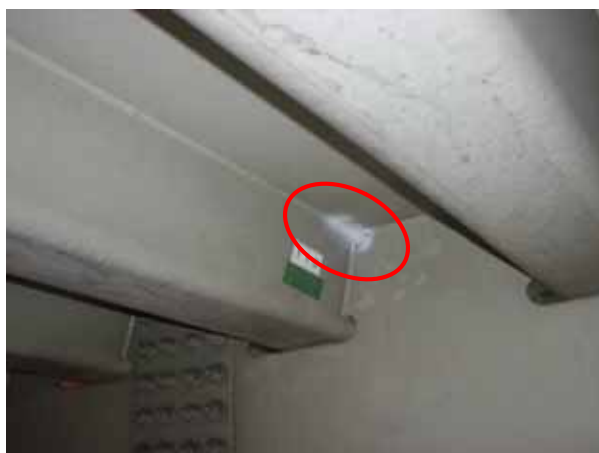
( 中央環状線四つ木付近  
：鋼床版 U リブの突合せ溶接部の亀裂 )

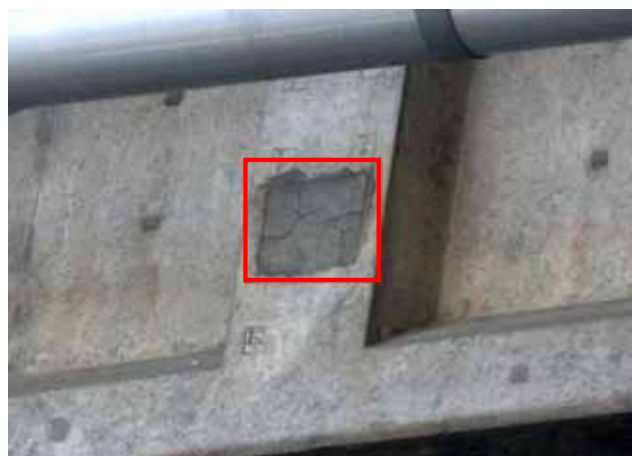
( 4 号新宿線上高井戸付近  
：PC 定着部の亀甲状クラック )

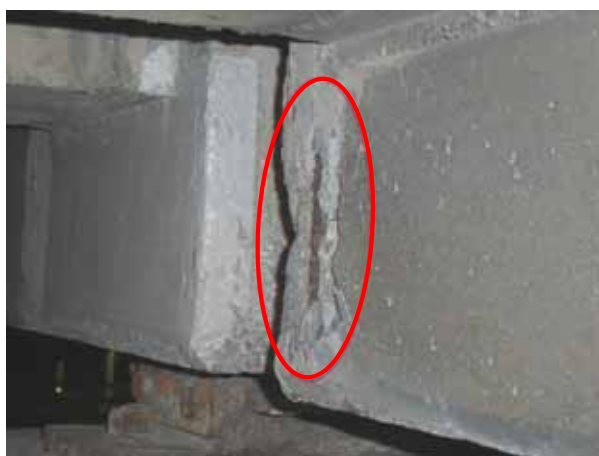
( 6 号向島線箱崎付近  
：コンクリート桁鉄筋露出 )

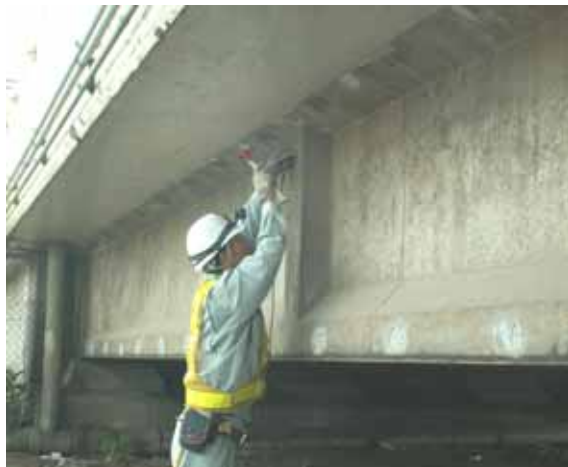
見えない箇所の点検 【左】鋼製橋脚基部の点検 【右】PC橋補強鋼材の点検

平成20年度においては、鋼製橋脚基部やプレストレストコンクリート橋補強鋼材など、「見えない箇所」の点検を推進し、アセットマネジメント等による効率的な補修範囲の選定、新材料や施工方法の工夫により補修間隔の適正化を図りつつ、未対応となっている損傷箇所の補修を積極的に進めてきました。
