都道首都高速 1 号線等に関する  
維持、修繕その他の管理の報告書  
(平成 23 事業年度)

平成 24 年 8 月

首都高速道路株式会社

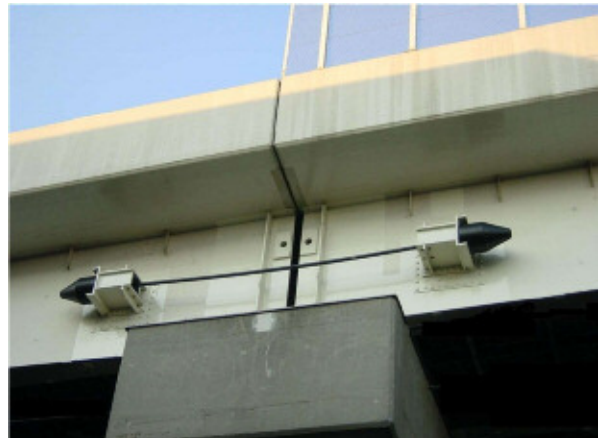
支承・連結装置耐震補強（連結装置の設置）

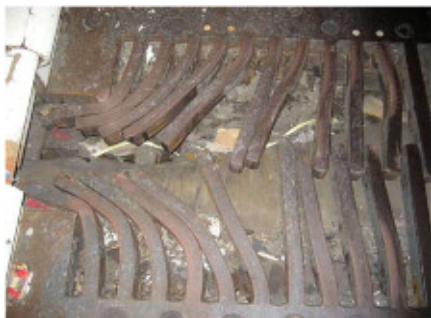
○神奈川高速 5 号大黒線 大黒ふ頭付近（横浜市鶴見区）

ジョイントの損傷

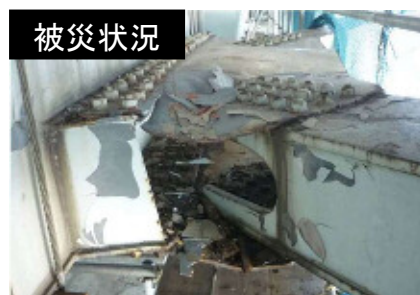
取付部材（横支材一下横構）の損傷

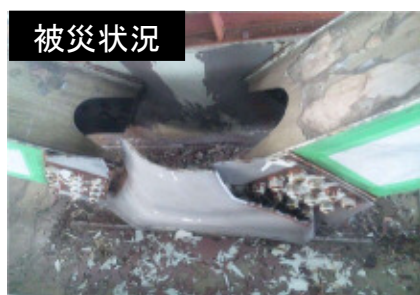
取付部材（横支材一対傾構）の損傷

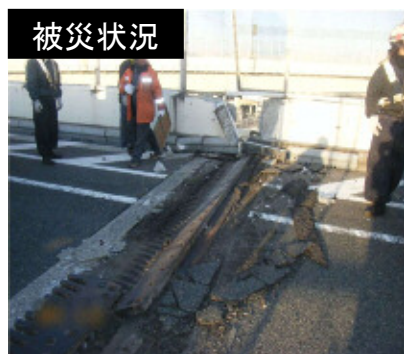
路面損傷

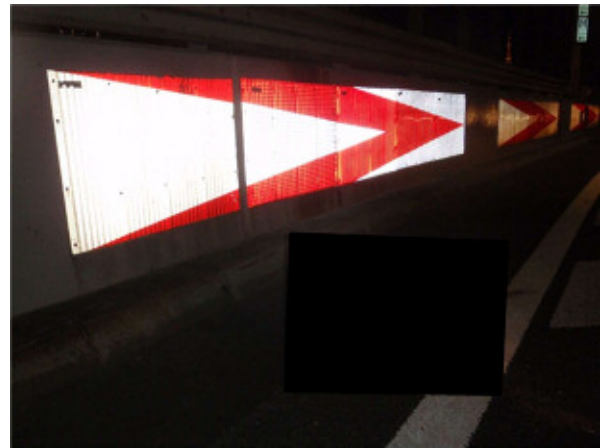
【カーブ警戒ゼブラ板補修工事（11号台場線芝浦付近）平成23年10月施工】

(施工前)

(施工後)

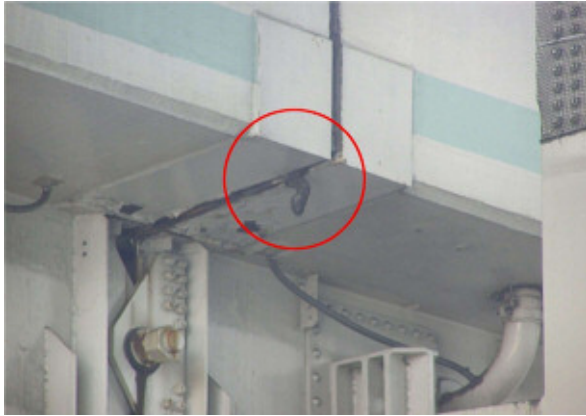
(高速神奈川 1 号横羽線  
: 伸縮バックアップ材の落下恐れ)

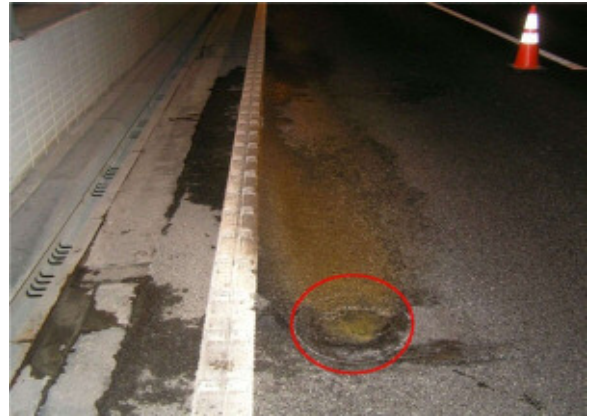
(高速湾岸線 川崎航路トンネル付近  
: 舗装穴)

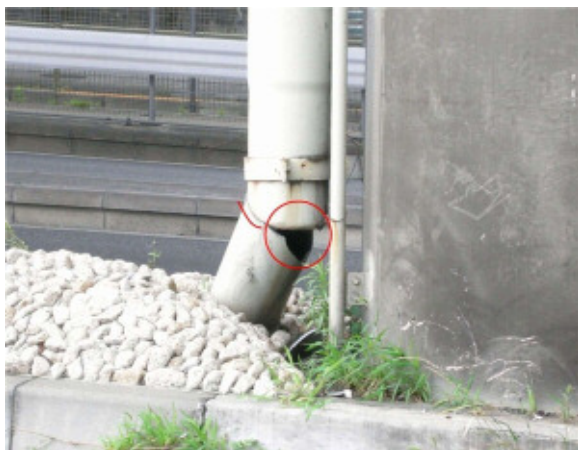
(5 号池袋線 上池袋付近  
: 排水管の割れ)

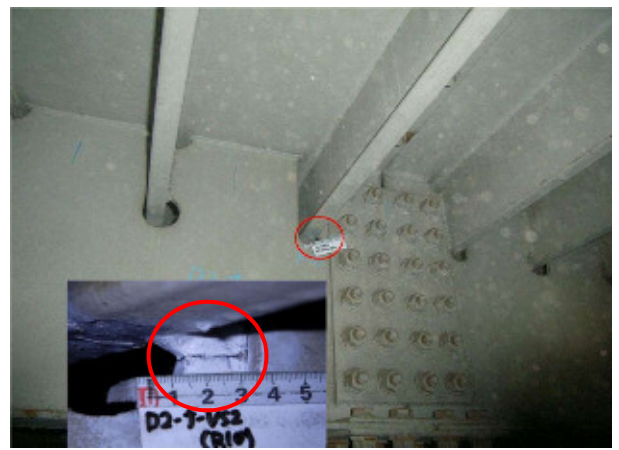
(6 号向島線 向島付近  
: 床版とリブの溶接部のき裂)

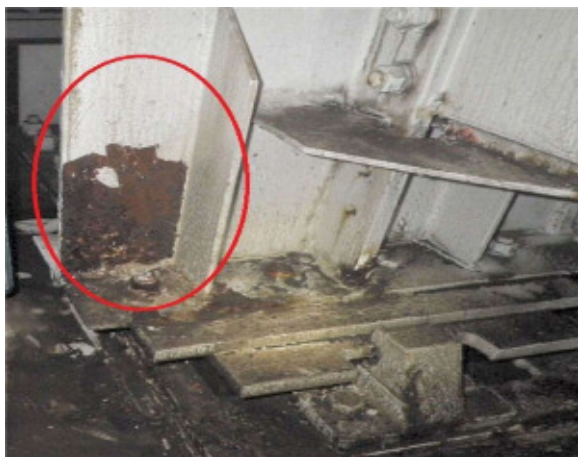
(3 号渋谷線 駒沢付近  
: 鋼桁端部腐食)

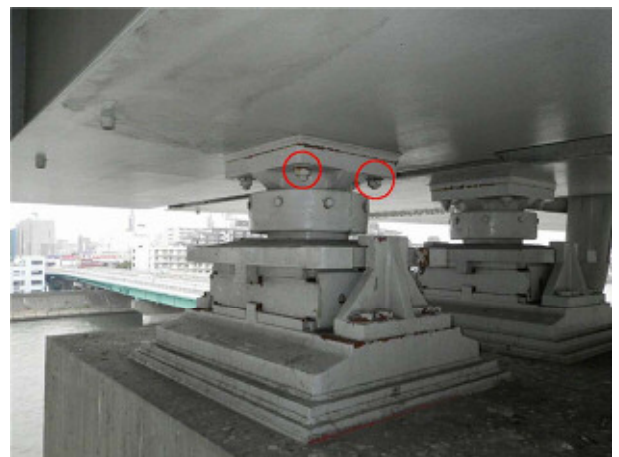
(中央環状線 船堀橋付近  
: 支承セットボルトの緩み)

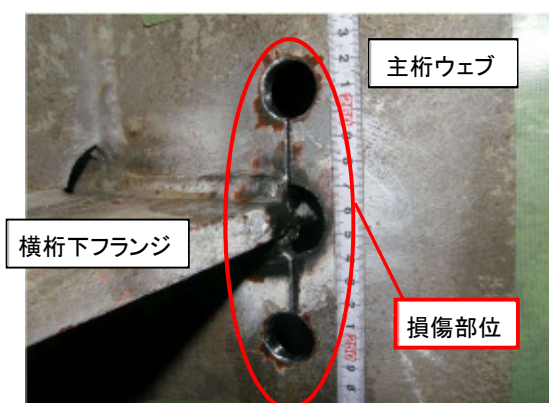
【鋼 I 桁における主桁－横桁交差部に発生した疲労き裂の補修】

(施工前)

(施工後)

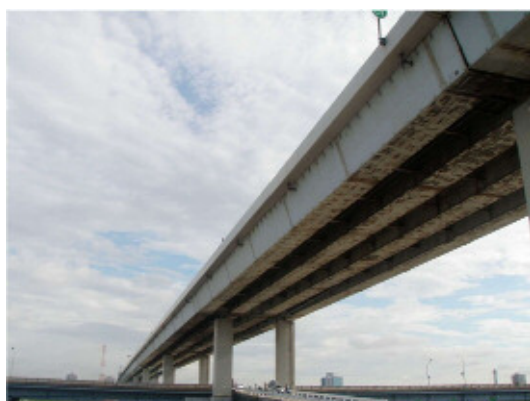
(施工前) 鋼桁・橋脚の錆
