# 首都高速道路構造物の 大規模更新のあり方に関する調査研究

## 中間報告

平成 24 年 10 月 24 日

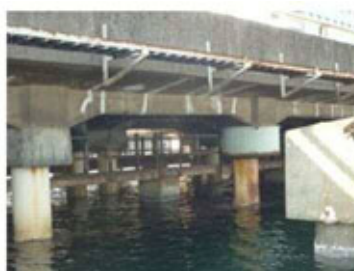
満潮時の棧橋構造(一般部)

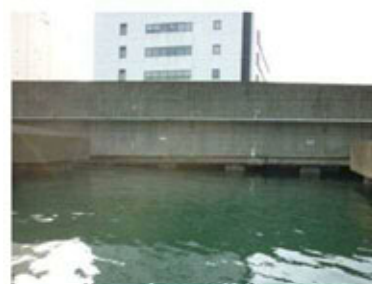
満潮時の棧橋構造(海面近接部)

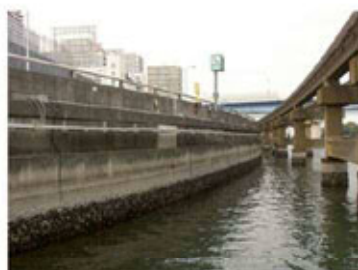
運河と護岸埋立構造

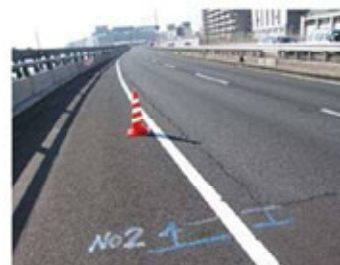
護岸埋立構造の路面ひび割れ
