# 高速7号小松川線の塗装塗替え工事による 火災事故概要 【資料4】

平成27年3月4日

首都高速道路株式会社

# 1. 火災事故概要

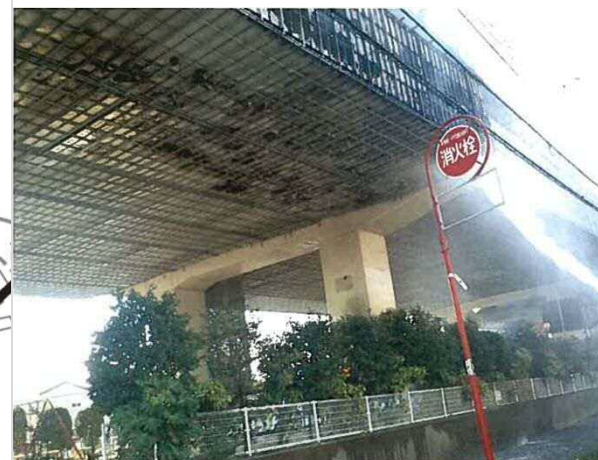
写真-1 消防による放水状況

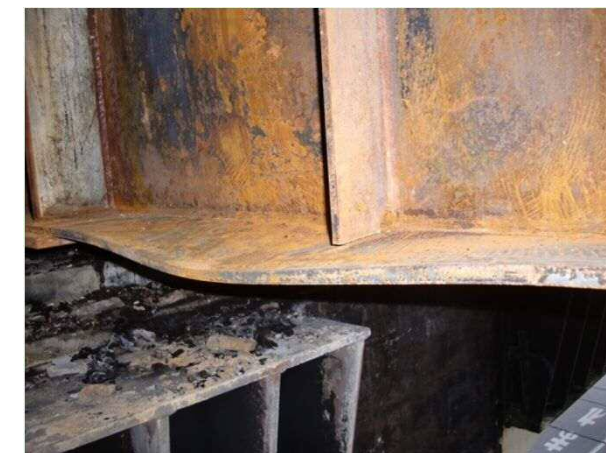
写真-2 主桁の一部変形状況

下り線については、仮支柱による応急復旧を実施しており、早急に恒久的な補強対策を講じる予定。
