首都高速道路の大規模更新・修繕 及び機能強化に関する技術検討委員会

(第1回委員会資料)

1. 首都高速道路の現状

2. 新たに得られた知見と課題に基づく今後の対応案

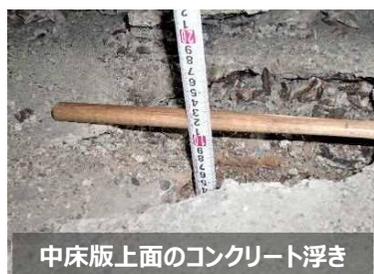
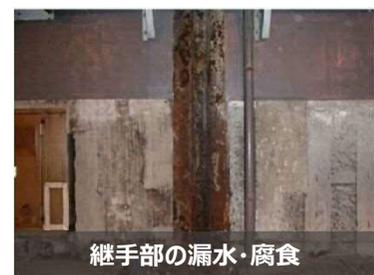
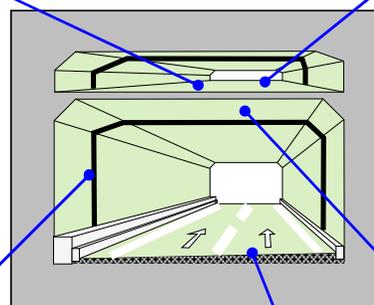
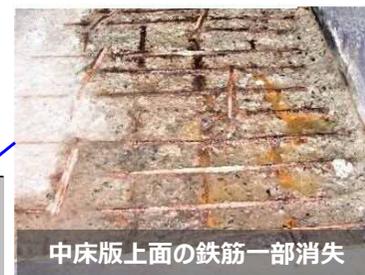
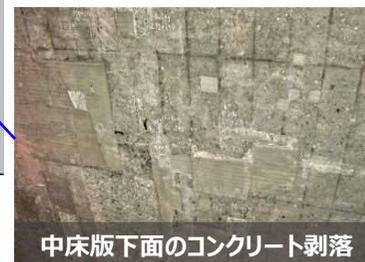
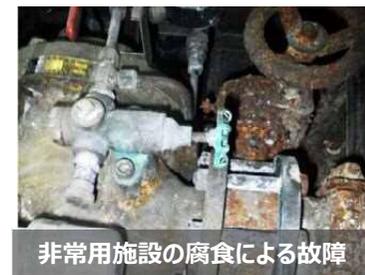
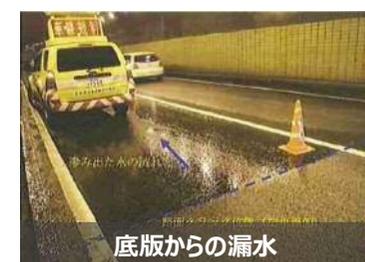
- 東京五輪にあわせて建設され、1964年8月に開通した首都高初の海底トンネル
- トンネル延長は300m、その構成は開削部200m、ケーソン部50m、沈埋部50m
- 羽田トンネルは主に開削工法で施工され、構造目地も多く、経年劣化に伴って浸入した海水により、トンネル躯体の塩害が急速に進行、特に開削部中床版で塩化物イオンが深部まで浸透し、鉄筋が消失するほどの激しい腐食が発生、躯体内の塩分除去に加え、一部の中床版は再構築が必要となっている

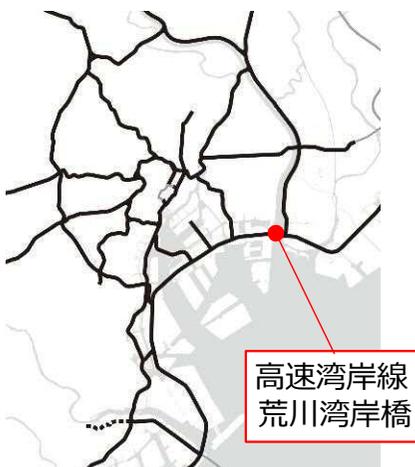
高速湾岸線
荒川湾岸橋

- 近年、古い塗装仕様が採用されている鋼橋や附属物で、経年劣化に伴う大規模な塗膜剥離と腐食が発生
- 塗膜剥離部以外でも鋼材の腐食が想定以上に進行し、部材破断や高力ボルトの遅れ破壊が確認されている
- 損傷部は既存塗膜を全て除去した後、高耐久な塗装仕様で復旧（深刻な腐食は部材交換や補強）、腐食した高力ボルトF11TはF10Tに交換が必要

※隣接橋梁の存在により維持管理性に劣る（点検ロボットなどにより損傷発見）

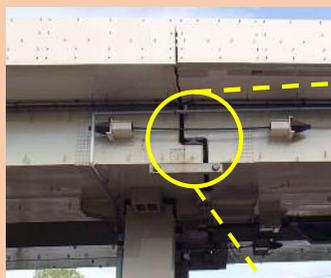
- 首都高は都市部特有の制約条件により狭隘部等の点検困難部が多い
- 近年、点検困難部の損傷に起因する大規模損傷が報告されていることから、狭隘な点検困難部においてもファイバースコープ、超小型カメラ、赤外線サーモグラフィ、点検ロボット等を活用して点検したところ、支承の圧壊、固着および周辺の腐食を確認
- 対策としては、維持管理性改善のために桁を連続化する等の抜本的構造改良が必要

狭隘部をファイバースコープ等を活用して点検
