首都高速道路の 更新計画（概略）について

2022年12月21日（水）

2-1.羽田トンネルの損傷状況等

2-2.橋梁（鋼橋）の損傷状況等

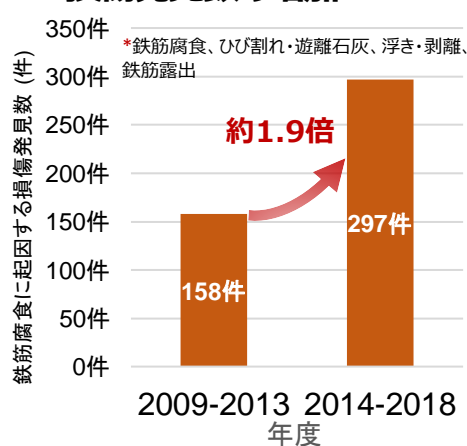
■損傷発見数の増加

- 羽田トンネルは1964年8月に開通した首都高初の海底トンネル
- 開通から60年近く経過し、漏水に伴う緊急規制が増加し、交通へ影響
- 構造目地を弱点とした海水浸入により、道路階及びダクト階において鉄筋消失等の重大な損傷を確認
- 安全・安心な道路空間を持続的に提供するためにはトンネル躯体の抜本的な対策が必要

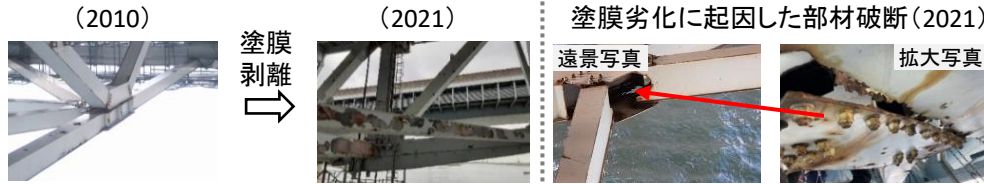
- 荒川湾岸橋は、2010年の点検時は健全であったが、2020年の点検時は腐食による部材破断等の重大損傷を確認
- 既存塗膜付着試験の結果、塩化ゴム系（塗り重ね補修した箇所を含む）の場合、付着力がほとんど失われていることを確認
- 荒川湾岸橋以外の、古い塗装仕様が使用されている鋼橋においても、広範囲の塗膜剥離や鋼材腐食等が発生

- ・1978年1月開通時は、上・中・下塗りに塩化ゴム系の塗料を使用
- ・1986年3月に一部で、上塗りをポリウレタン系に塗替（下塗りは塩化ゴム系のまま）

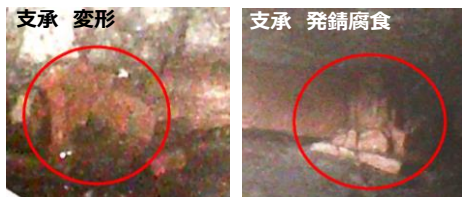
(勝島出口、2019年11月)

- 大規模交差点等の長スパンとなる箇所は、一般的な構造を採用すると桁高を高くしなければならないが、桁下の建築限界確保や橋脚構造合理化のため、支承設置部が狭隘なゲルバー構造や桁端切欠き構造を採用
- 目視で点検困難な狭隘空間に設置された支承部については、紫外線や雨水が直接あたらないため、劣化や交換は想定していなかったが、ファイバースコープで点検した結果、重大損傷を確認

① 桁連続化・・・ゲルバー部の桁を連結して、ヒンジ部の支承を撤去

② I桁改良・・・箱桁下面を撤去し I 桁に改良して、支承を交換

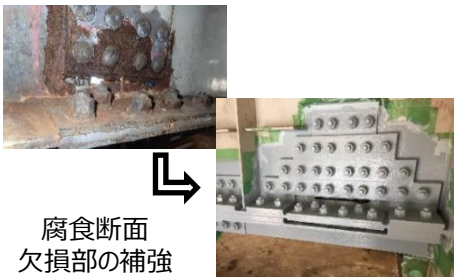
腐食断面
欠損部の補強

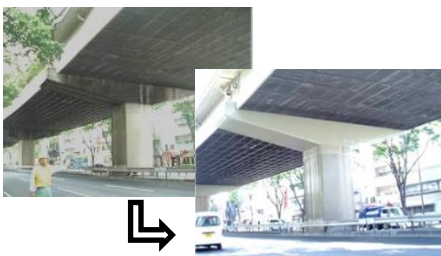
コンクリート橋脚はく落防止対策
