# 3号渋谷線渋谷入口付近の火災損傷状況の概要

平成26年3月22日

首都高速道路株式会社

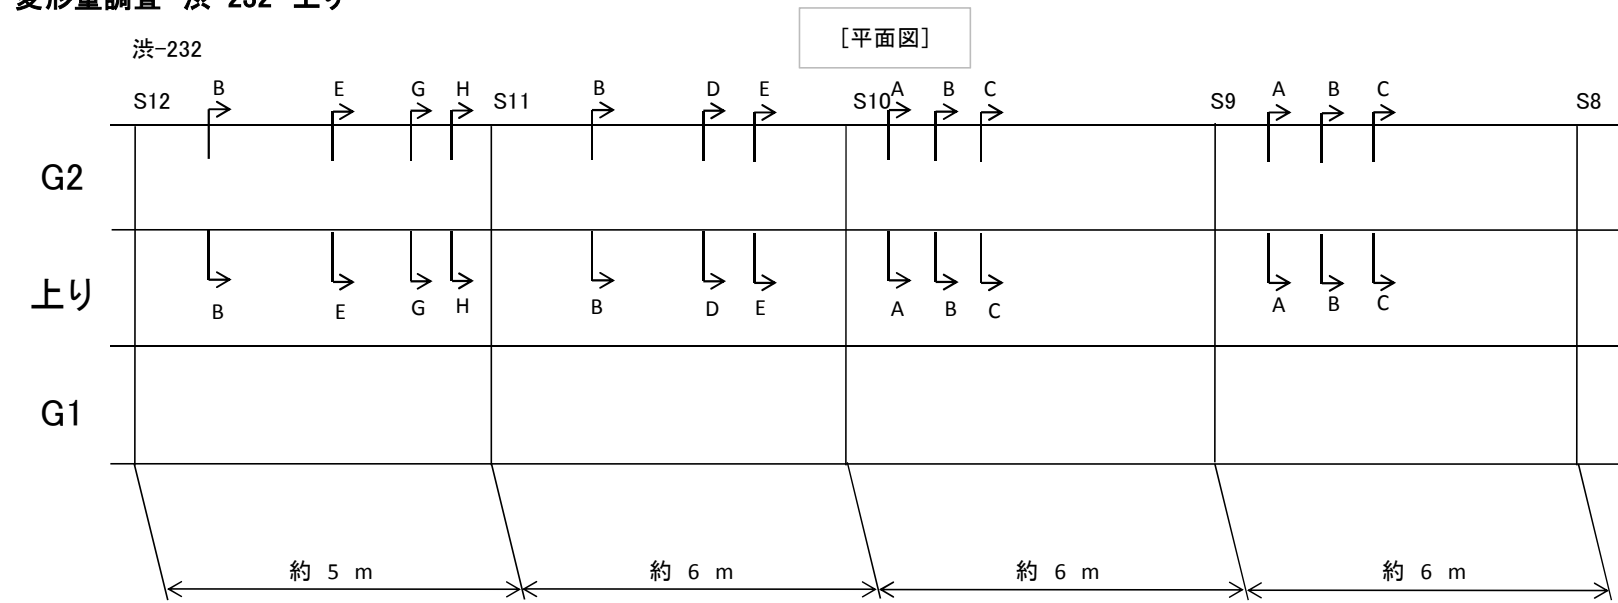
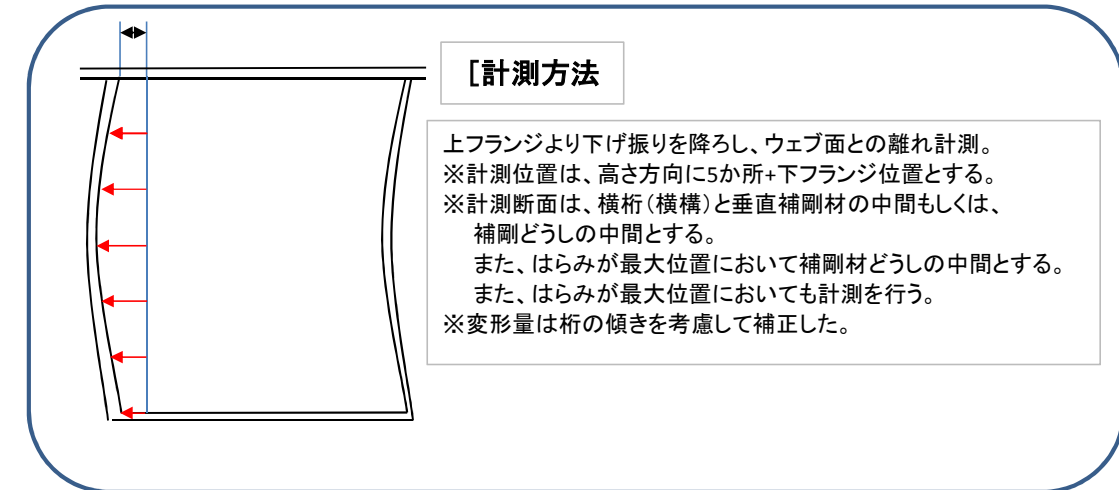
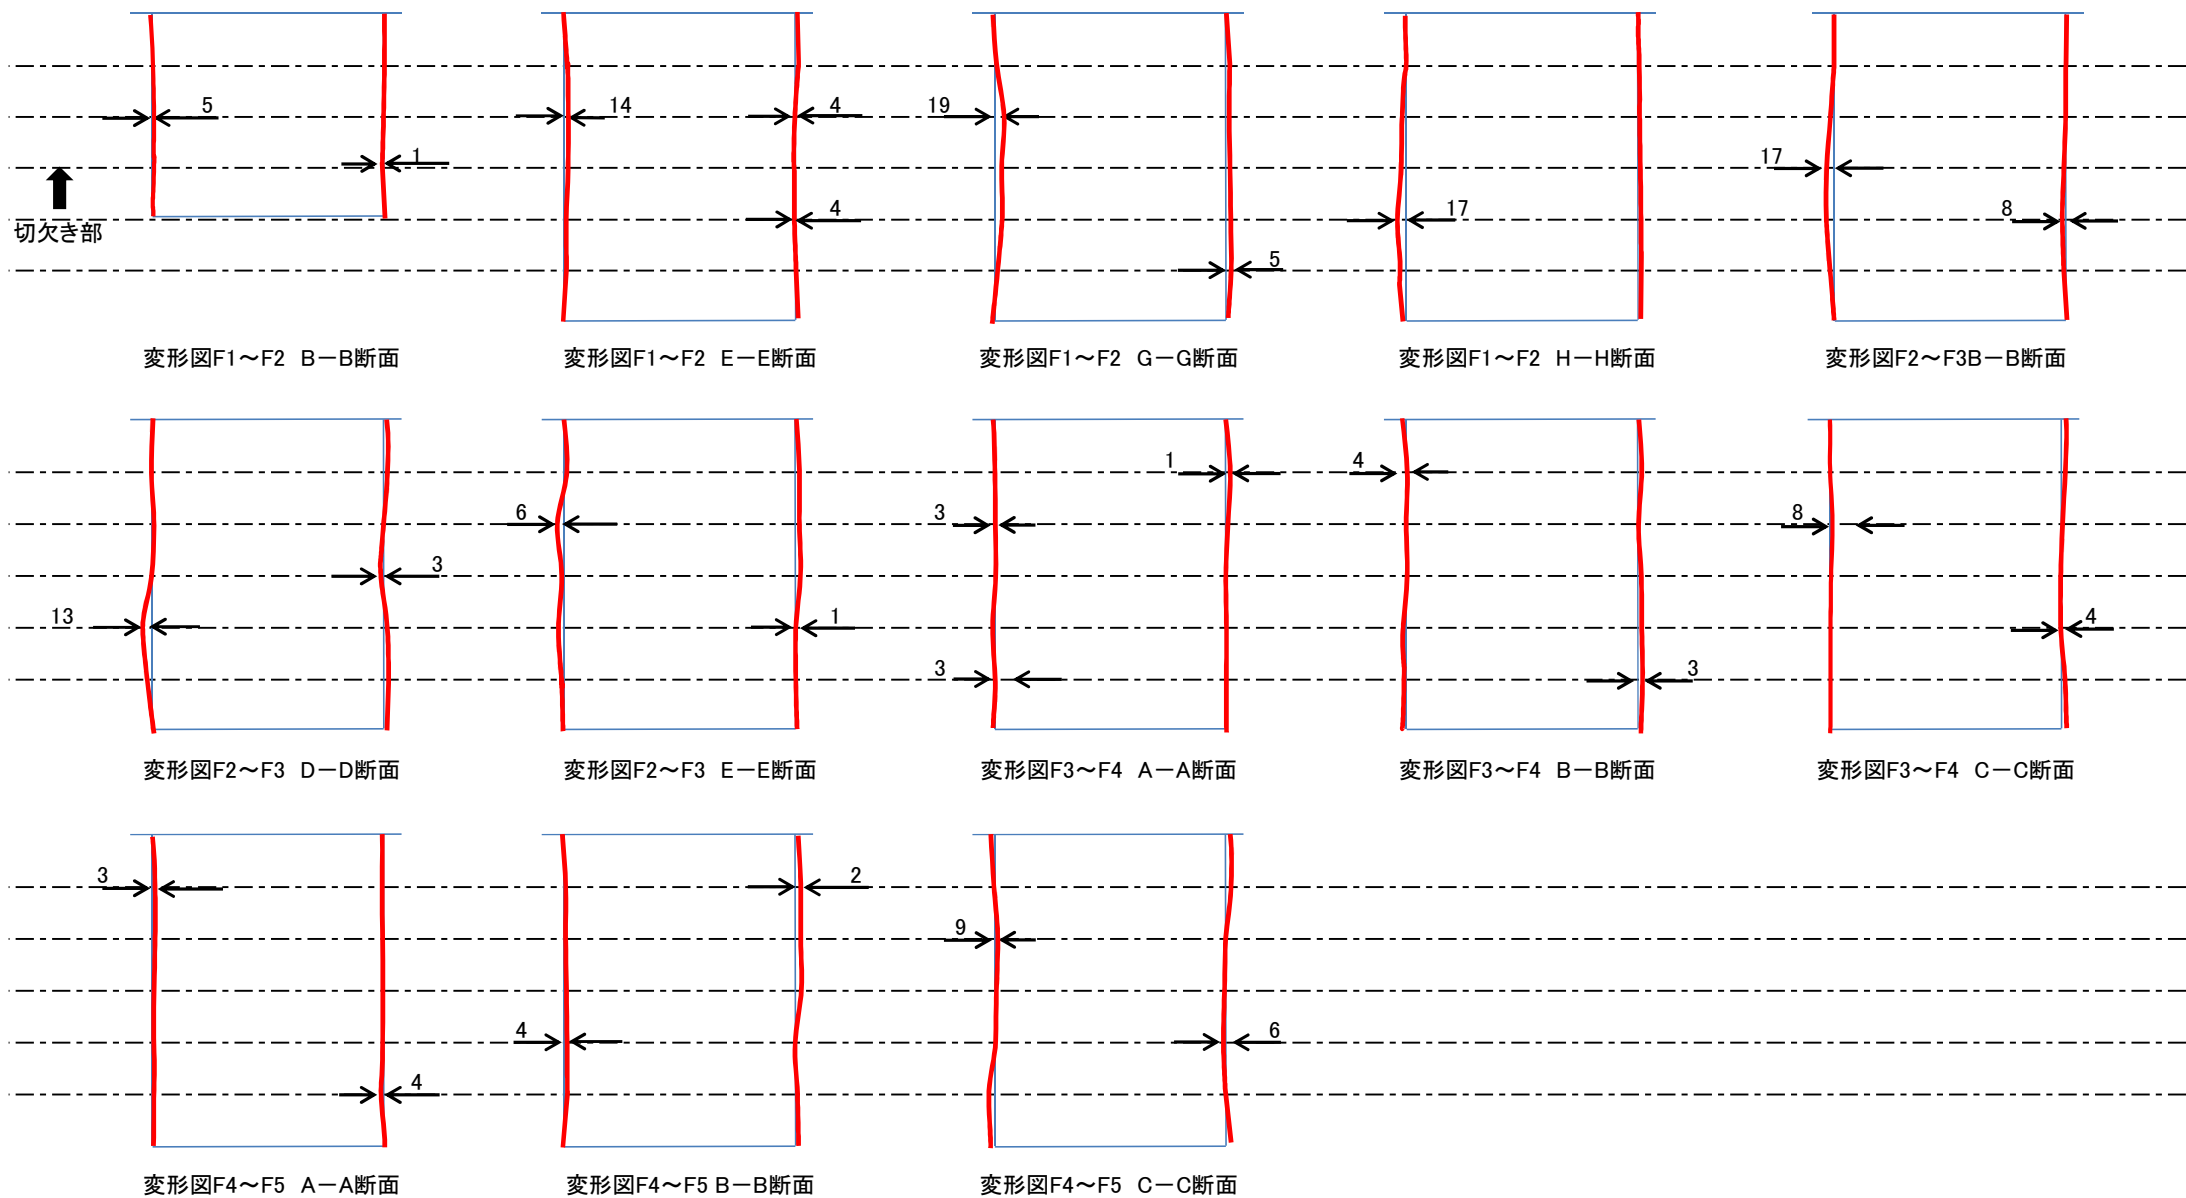
#### 変形量調査 洪-232 上り

箱桁内に仮支柱を設置し桁の形状を保持する対策

ボルトのゆるみの有無はたたき点検を実施  
 ※ボルトの側面を打撃ハンマで叩いて  
 打撃音や指に伝わる振動やナットの  
 挙動で検知する。

被災した全てのボルトについて調査を実施し、  
 異常がないことを確認。

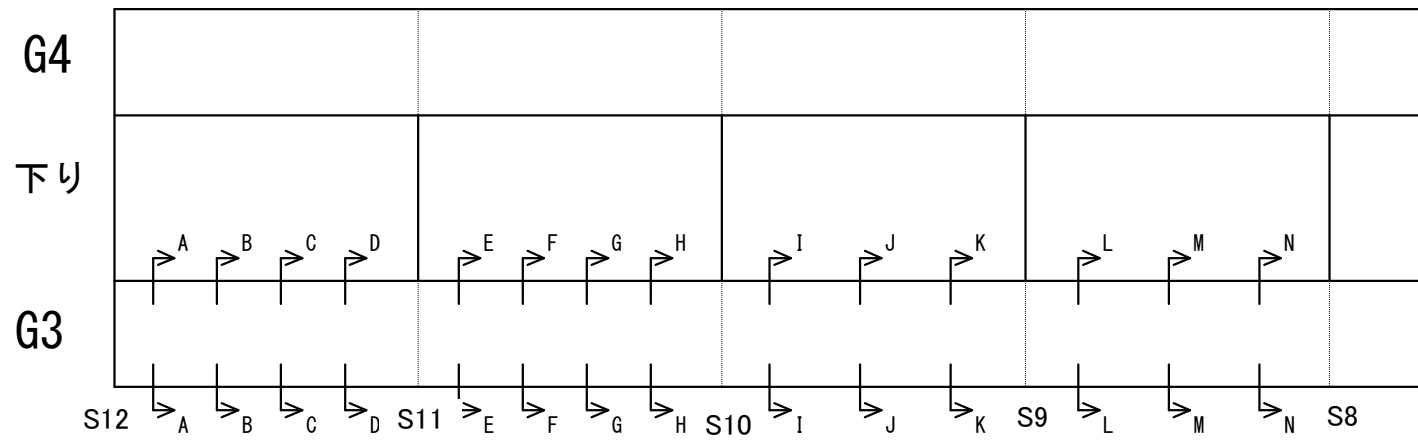
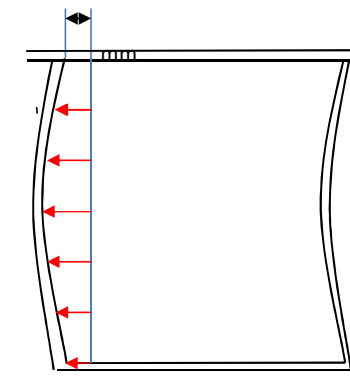
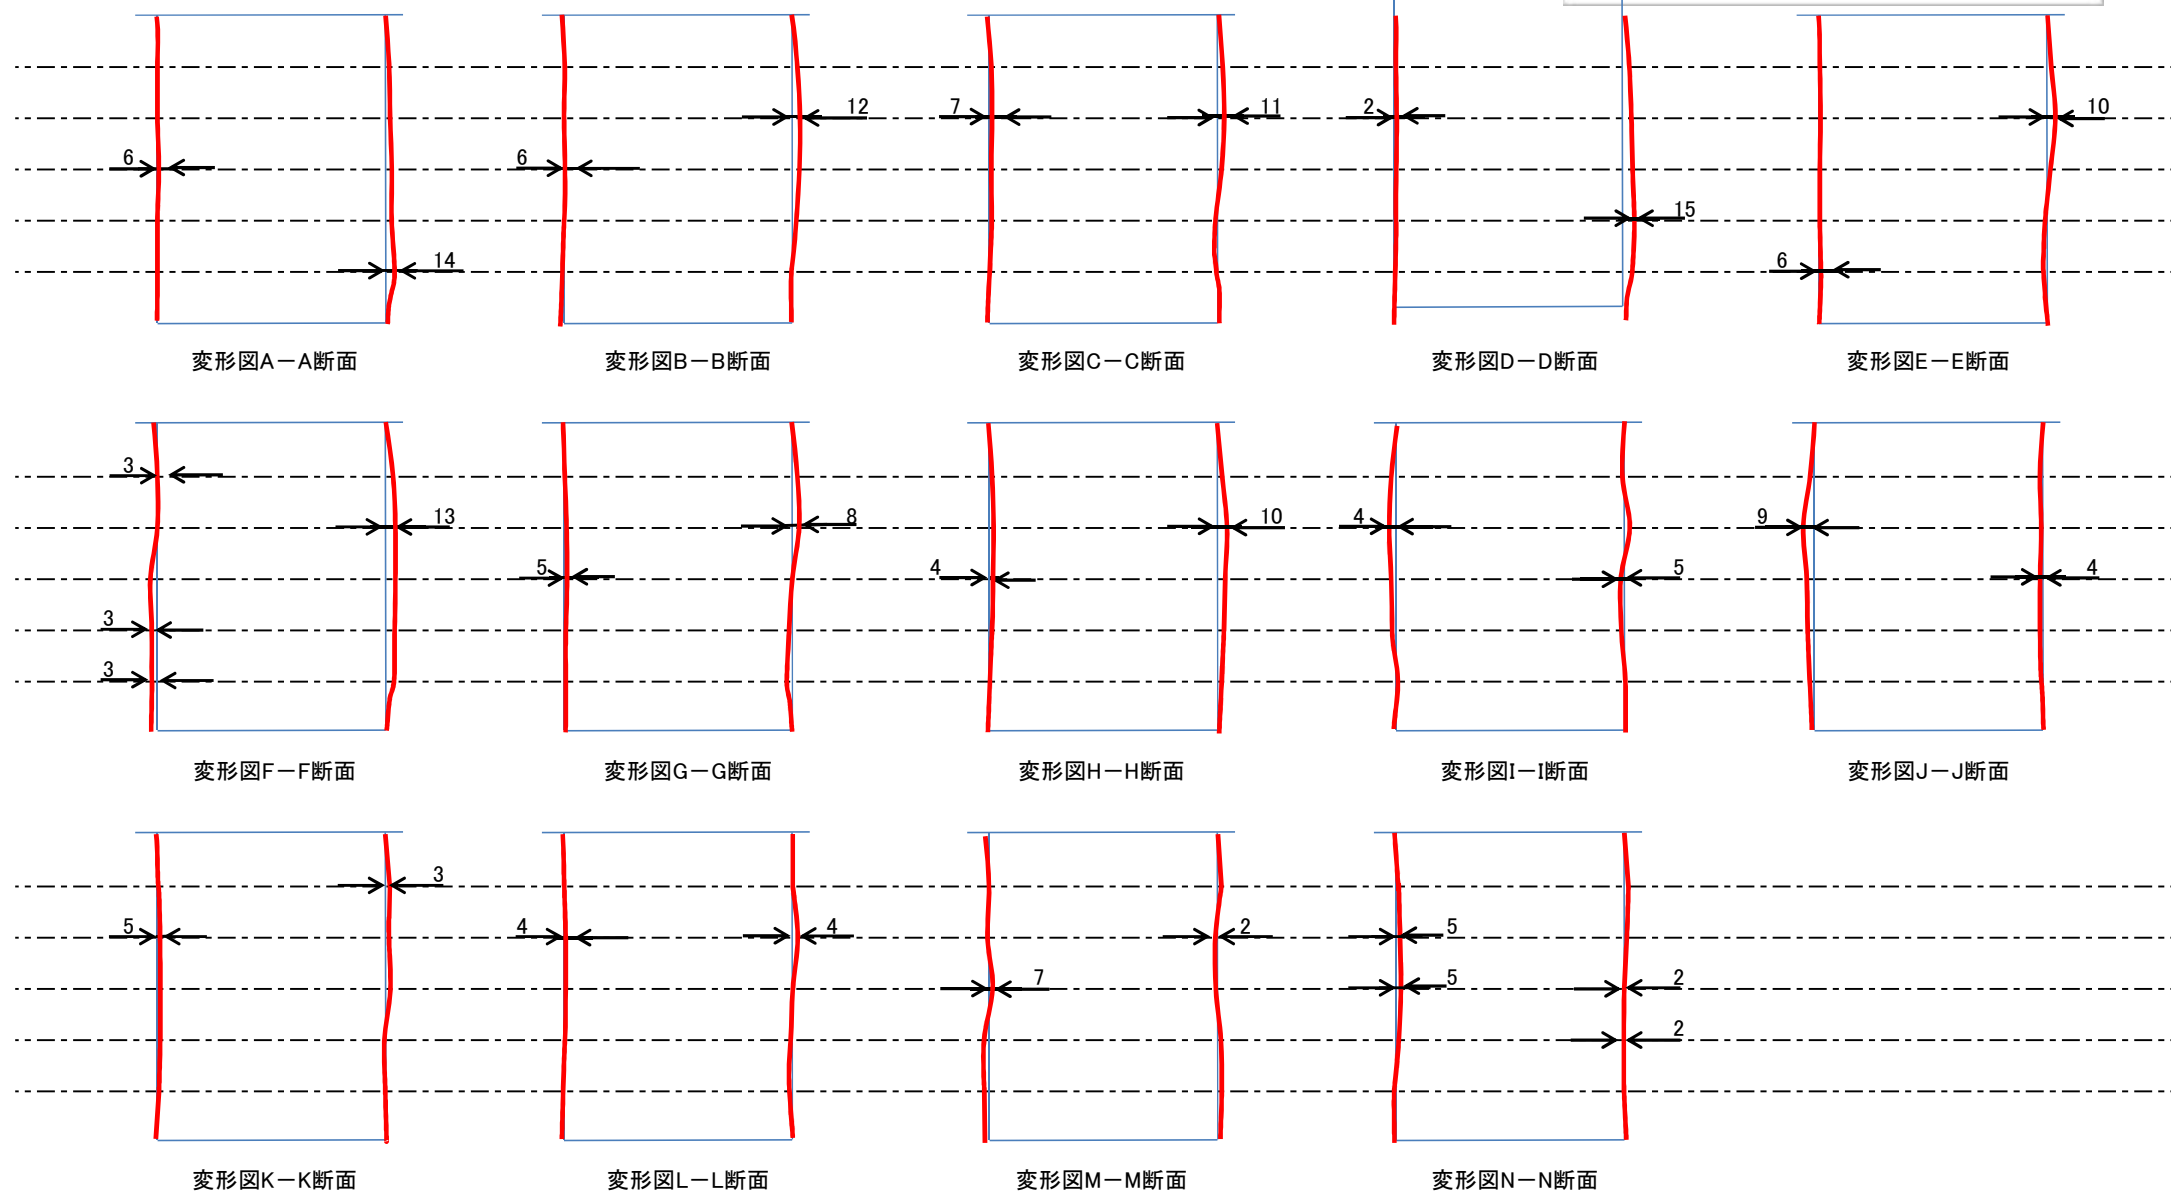
変形調査 洪-232 下り

上フランジより下げ振りを降ろし、ウェブ面との離れ計測。  
 ※計測位置は、高さ方向に5か所・下フランジ位置とする。  
 ※計測断面は、横桁(横構)と垂直補剛材の中間もしくは、  
 補剛材どうしの中間とする。  
 また、はらみが最大位置において補剛材どうしの中間とする。  
 また、はらみが最大位置においても計測を行う。  
 ※変形量は桁の傾きを考慮して補正した。

ボルトのゆるみの有無はたたき点検を実施  
 ※ボルトの側面を打撃ハンマで叩いて  
 打撃音や指に伝わる振動やナットの  
 挙動で検知する。

被災した全てのボルトについて調査を実施し、  
 異常がないことを確認。

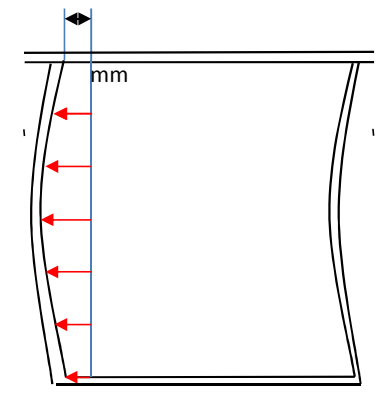
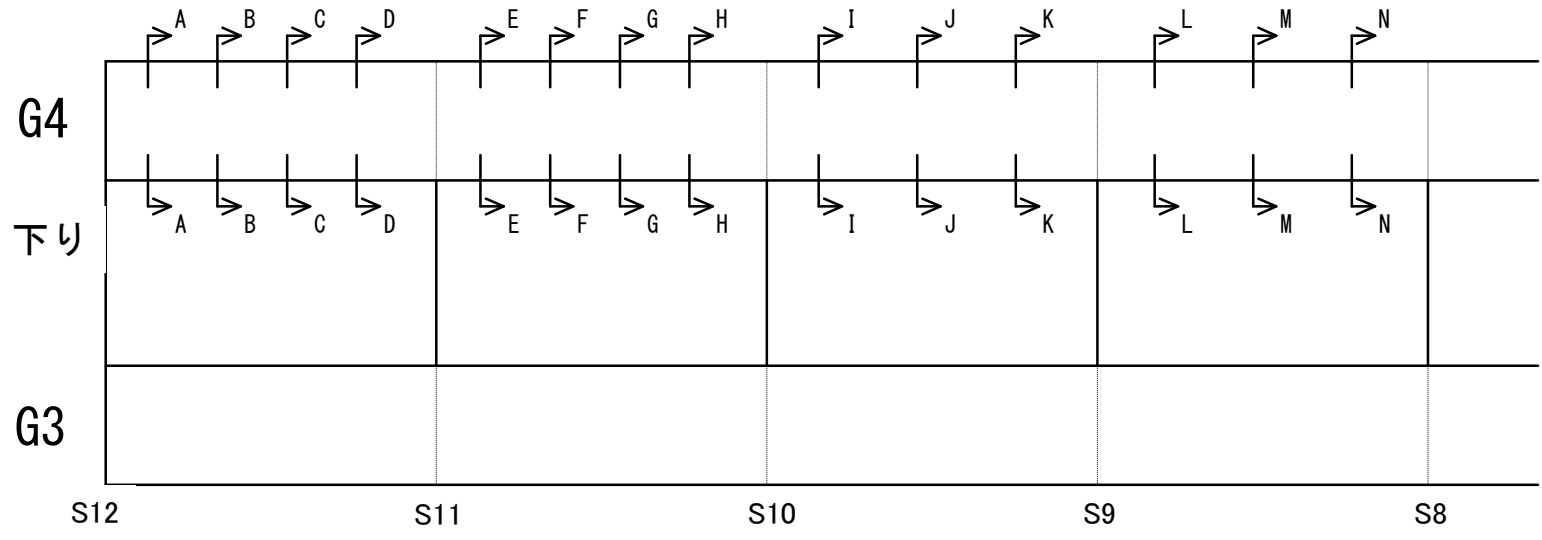
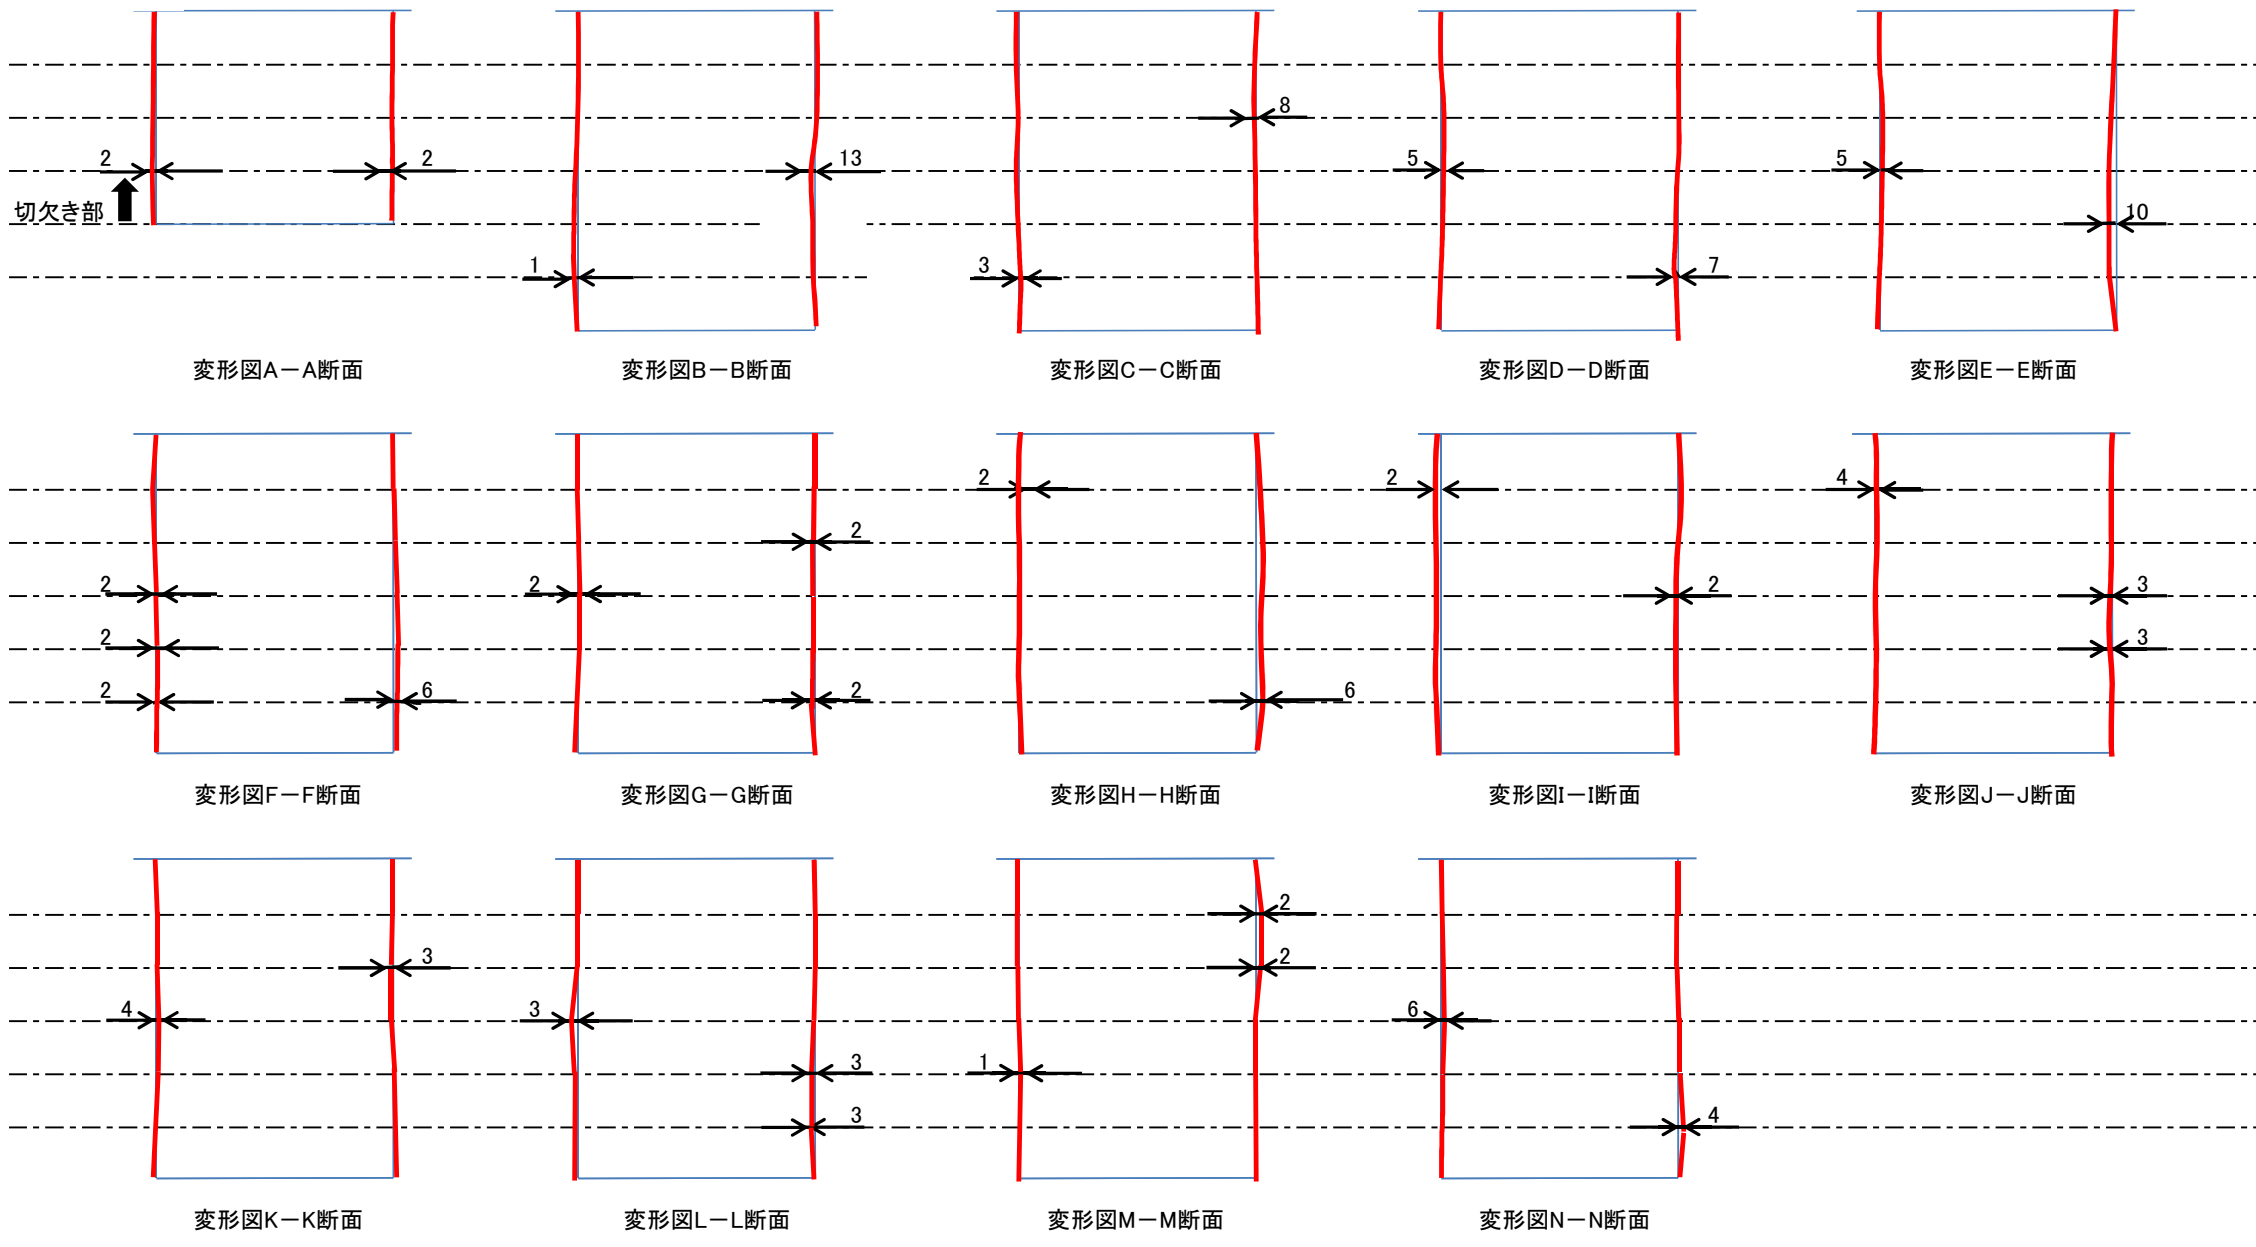
変形調査 洪-232 下り

上フランジより下げ振りを降ろし、ウェブ面との離れ計測。  
 ※計測位置は、高さ方向に5か所+下フランジ位置とする。  
 ※計測断面は、横桁(横構)と垂直補剛材の間もしくは、補剛どうしの間とする。  
 また、はらみが最大位置において補剛材どうしの間とする。  
 また、はらみが最大位置においても計測を行う。  
 ※変形量は桁の傾きを考慮して補正した。

ボルトのゆるみの有無はたたき点検を実施  
 ※ボルトの側面を打撃ハンマで叩いて  
 打撃音や指に伝わる振動やナットの  
 挙動で検知する。

被災した全てのボルトについて調査を実施  
 異常がないことを確認。

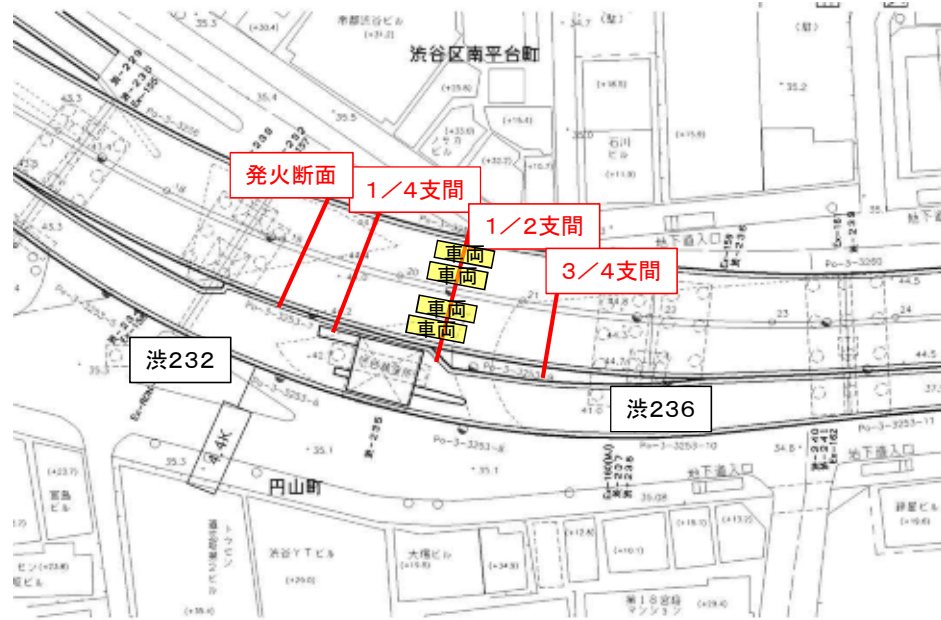
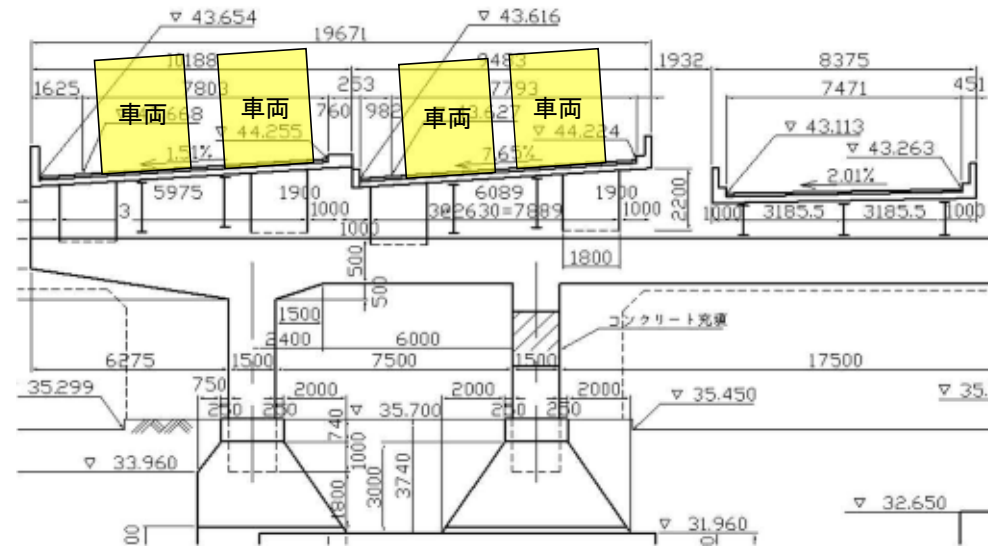
○応力計測位置図(平面)

20t車 × 2台を上り線の径間中央に配置

(目的) 解析値と計測値を比較し、橋梁の健全性を確認
