西新宿換気所（新宿区西新宿3丁目付近）の火災に関する再発防止対策について

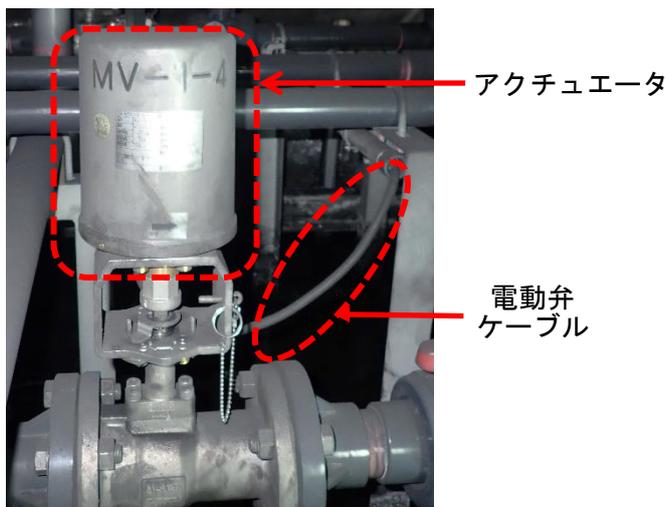
弊社による調査の結果、火災発生のメカニズムとしては、長期間、加湿環境下で排ガスによる油分や塵埃等にさらされたことで、付属ケーブルの被覆劣化が進み、絶縁耐力が低下している状態で、電動弁アクチュエータ内の結露により短絡が発生し、これにより過電流が流れ付属ケーブルが燃焼し導体（銅）が飛散、堆積していた塵埃等に着火したものと推定しました。

写真-1 低濃度脱硝装置に使用している電動弁
