首都高速道路の更新計画について

首都高速道路株式会社

首都高の更新計画

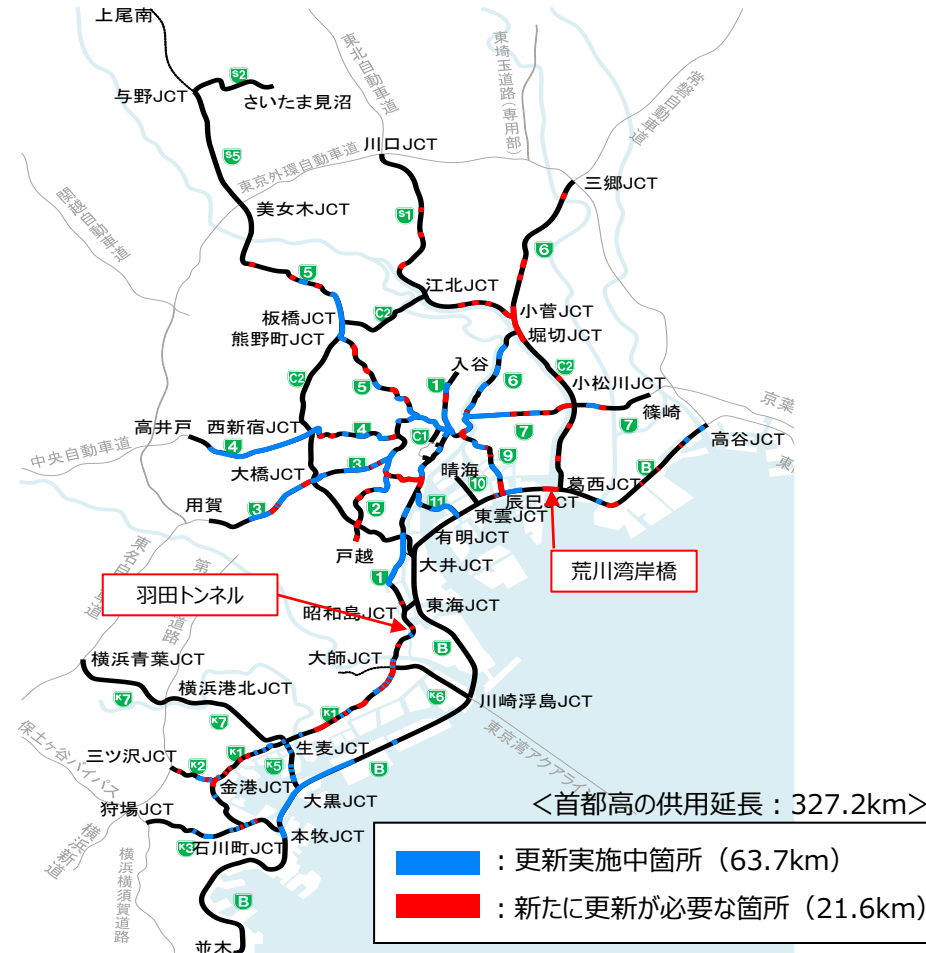
○供用延長327.2kmのうち、63.7kmで更新事業を実施中。
 ○2014年度（平成26年度）から開始した法定点検において、新技術も活用しつつ、より詳細な点検を行ったことにより、新たに更新が必要な箇所が21.6km判明し、抜本的な対策として3,056億円の新たな更新事業が必要。

中床版上面のコンクリートはく離
中床版上面の鉄筋消失

部分補修
 表面被覆
 鉄筋取替（鉄筋位置まで浸透の場合）
 軽量珪砂モルタル敷設
 炭素繊維補強

再構築
 表面被覆
 鉄筋取替
 全て再構築

- ・損傷部位（中床版等）の補修・再構築
- ・トンネル躯体のせん断補強
- ・トンネル内面の表面被覆による劣化因子の遮断

中床版の補修・再構築
 壁面補修
 せん断補強範囲
 トンネル内面の表面被覆

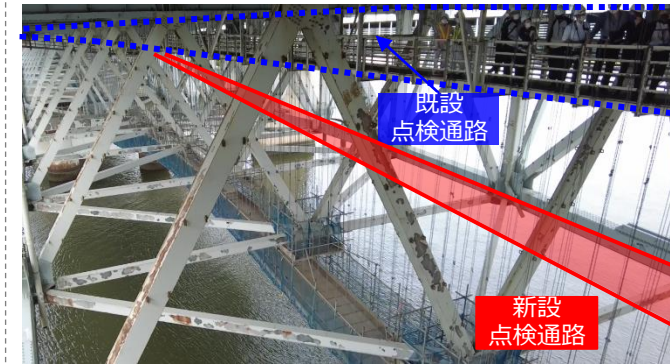
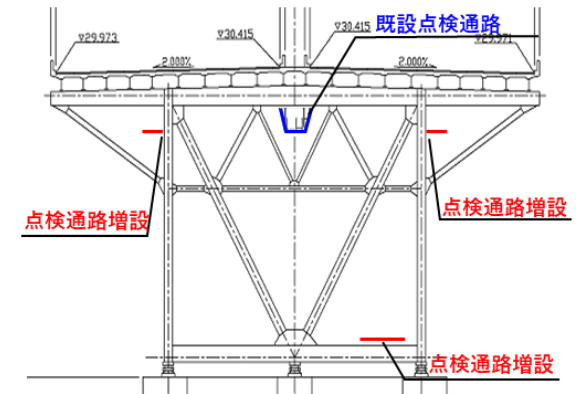
<腐食部補強の例>

■ 橋梁全体に腐食・断面欠損等が発生 ■ 点検通路等を新たに設置

- ・鋼板による補修・補強、取替
- ・破断の恐れがあるボルトの取替 など

・アクセス困難な箇所に点検通路等を新たに設置

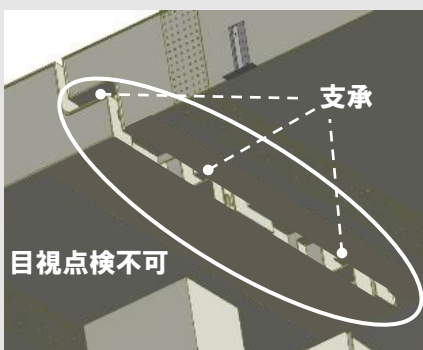
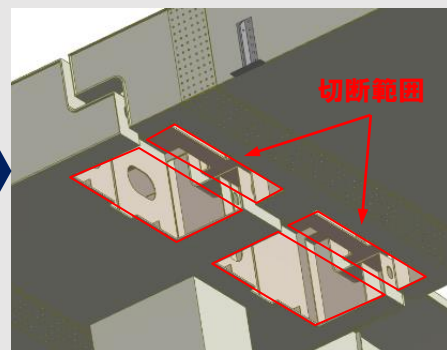
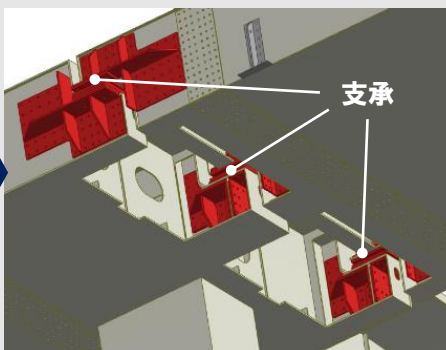
- 大規模交差点等の長スパンとなる箇所は、一般的な構造を採用すると桁高を高くしなければならないが、桁下の建築限界確保や橋脚構造合理化のため、支承設置部が狭隘なゲルバー構造や桁端切欠き構造を採用
- 狭隘部のため目視点検が困難な支承部について、近年ファイバースコープで点検した結果、重大損傷を確認
- 目視点検が困難である箱桁構造について、箱桁をI桁に構造改良することで、目視点検が可能となり維持管理性が向上

STEP① 改良前

STEP② 箱桁下面を切断しI桁化

STEP③ 主桁補強し、支承を交換
