## 1. 高速道路での逆走の発生状況（平成23年～平成26年）と逆走原因

## 3. 逆走対策の方向性

#### 5. さらなる逆走対策

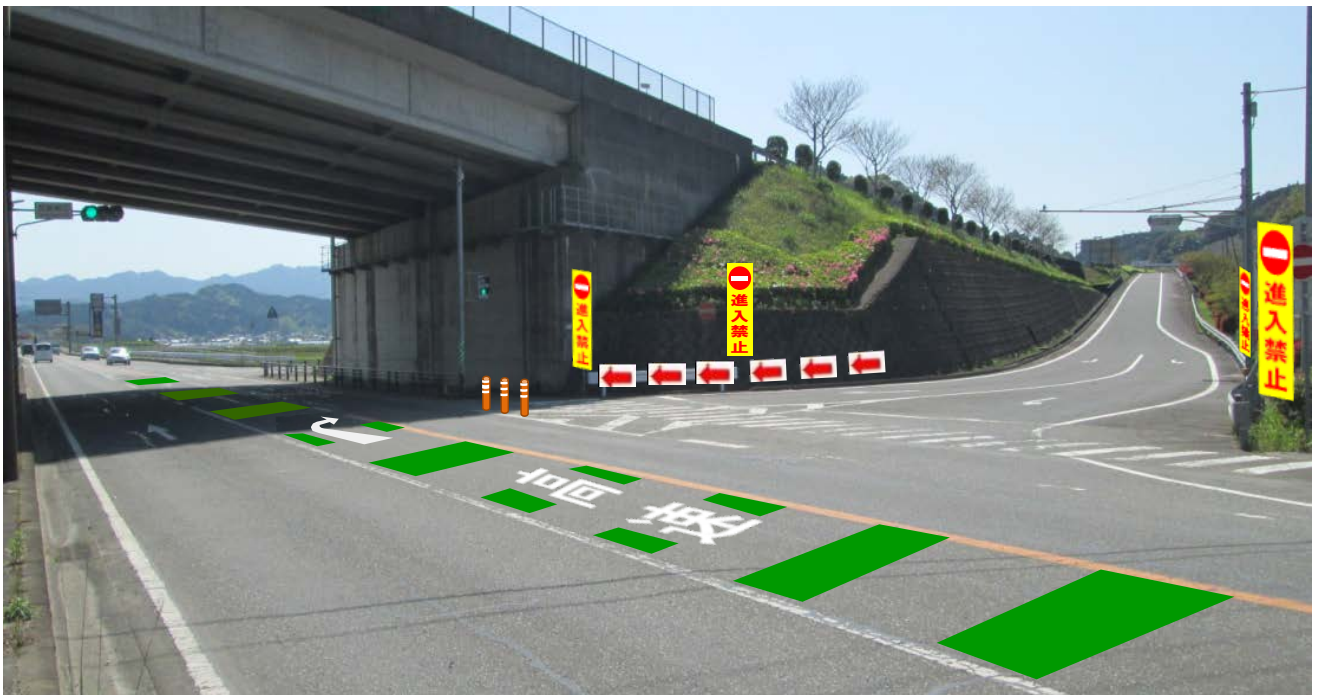
《対策の基本パターンの運転者からの見え方イメージ(高速道路出口部)》

誤進入がそのまま逆走につながる事となる高速道路出口部（特に料金所の無い出口）で、以下の対策を実施します。

- ① 出口ランプでの大型矢印路面標示
- ② 一般道接続部付近への高輝度矢印板と「進入禁止」看板（できる限り逆走方向に方向転換する前に見える位置に配置）
- ③ 左折からの逆走に対する物理的抑制策として、ラバーポールを設置
- ④ 一般道右折レーンでの路面標示の延伸や、緑色のカラー舗装などによる入口での誘導強化

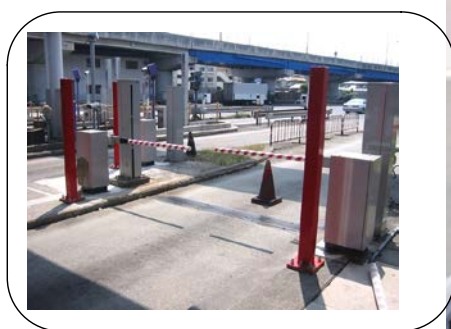
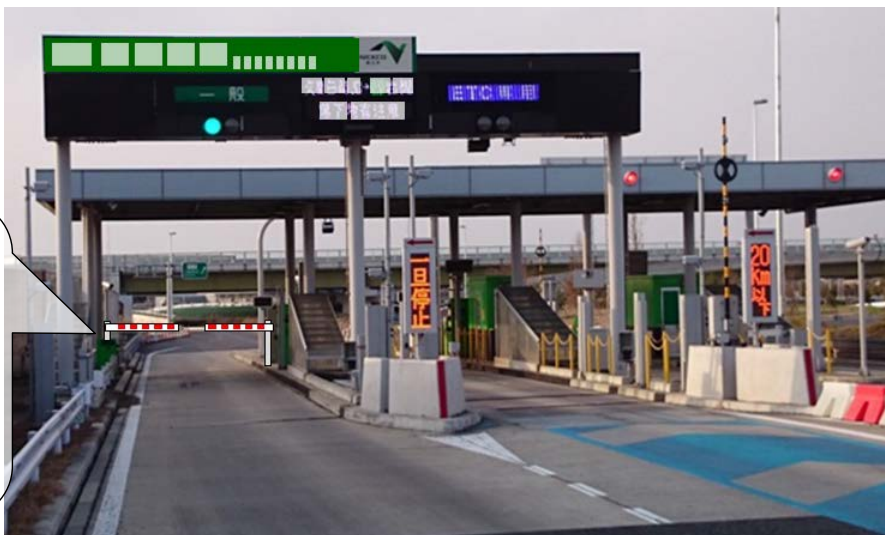
《対策イメージ》

高速道路に進入したことに気づいていなかった逆走運転者で、料金所入口の一般レーンに設置した自動発券機で通行券を取らずに高速道路に入っていた例があることから、料金所入口一般レーンへのバーの設置を試行します。

【一般レーンへのバー設置】

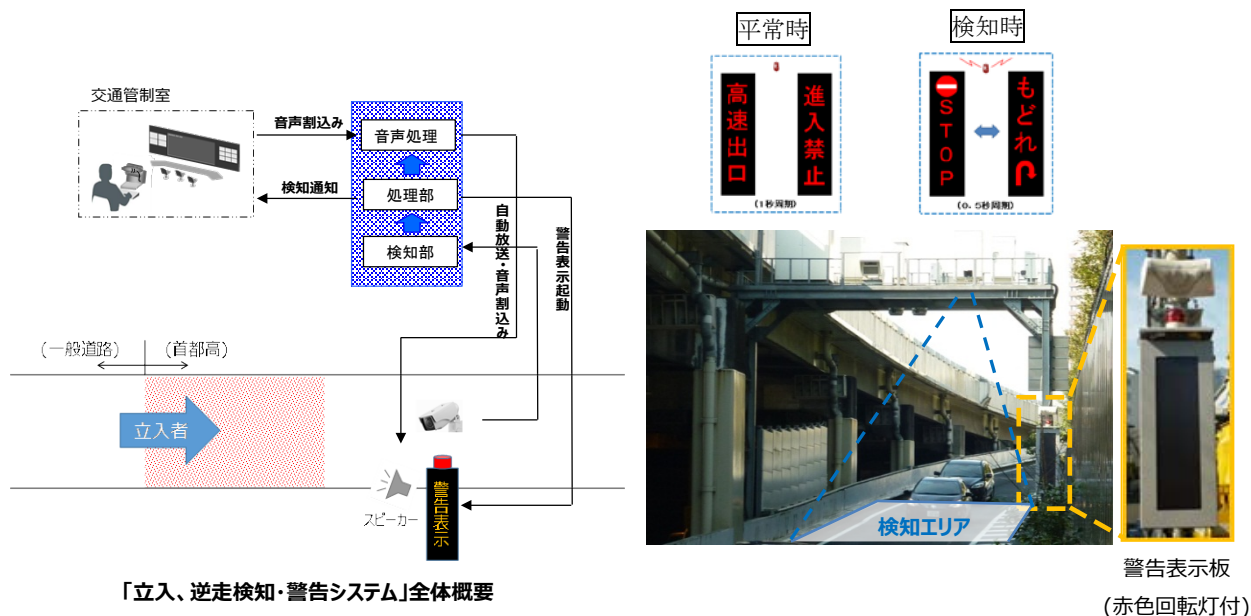
《試行事例(首都高速2号目黒線目黒出口)》

誤進入がそのまま逆走につながる事となる、高速道路出口部（特に料金所の無い出口）で、逆走をセンサーにより自動検知し、表示板で警告するとともに、管制センターに通知して早期確保につなげる対策を試行します。

試行は、首都高速道路の2号目黒線目黒出口、横羽線大師出口で3月27日より開始しており、効果検証を踏まえ、他の箇所にも順次展開していきます。

なお、試行しているシステムは逆走の他に歩行者・自転車・原付の立入りに対しても検知・警告を行っています。
