都道首都高速 1 号線等に関する
維持、修繕その他の管理の報告書
(平成 30 事業年度)

令和元年 10 月

首都高速道路株式会社

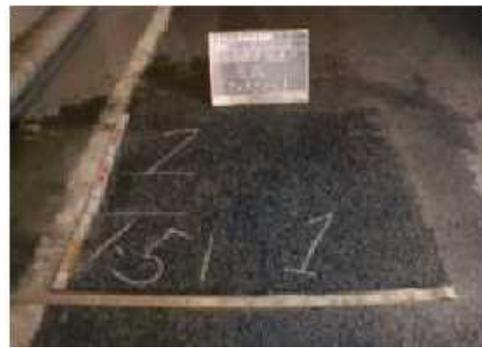
補修前（舗装の穴）

補修後（舗装の部分打換え）

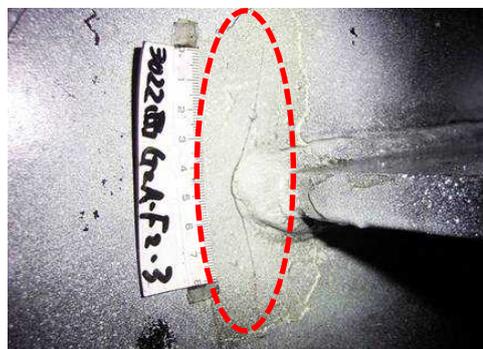
補修前（鋼桁の疲労き裂）

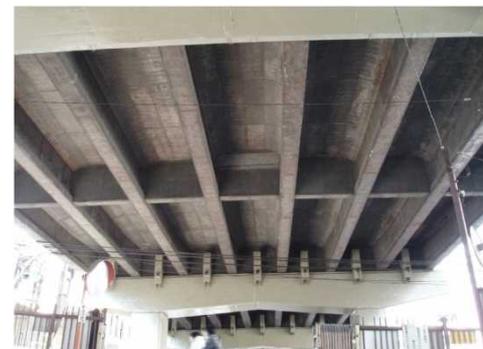
補修前（コンクリートのひび割れ）

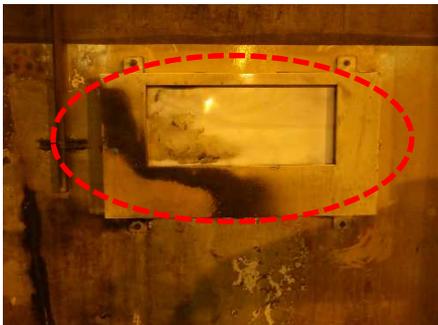
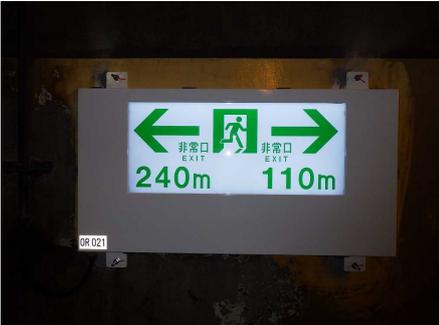
</div> <div style="display: flex; justify-content: space-around; margin-top: 10px;"> 補修前（内照標識の破損） 補修後（内照標識の取替え） </div>
計画的に対応する損傷	<div style="display: flex; justify-content: space-around; align-items: center;">

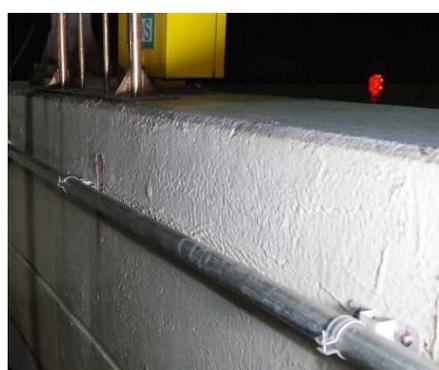
</div> <div style="display: flex; justify-content: space-around; margin-top: 10px;"> 補修前（配線路の腐食） 補修後（配線路の取替え） </div>

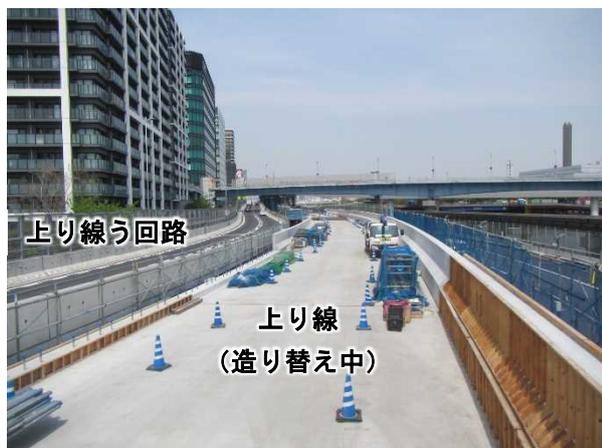
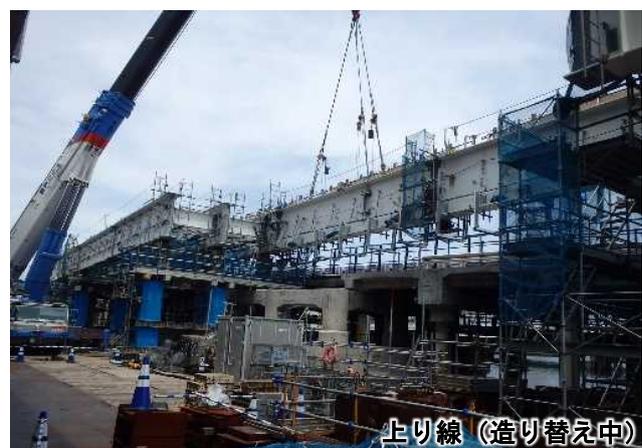
上り線
(造り替え中)

上り線(造り替え中)

上り線造り替え工事施工状況

平成30年度は上り線の造り替え工事を実施し、上下部工の施工を行いました。令和元年度は引き続き、上部工の施工を実施する予定です。

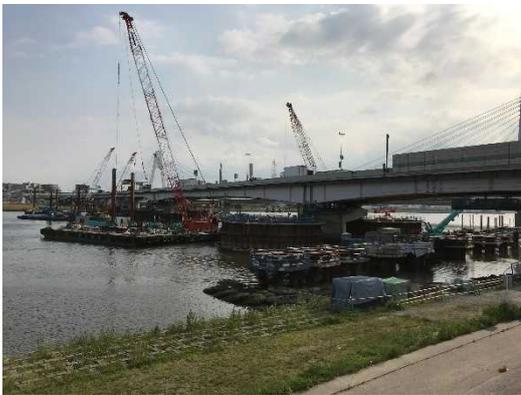
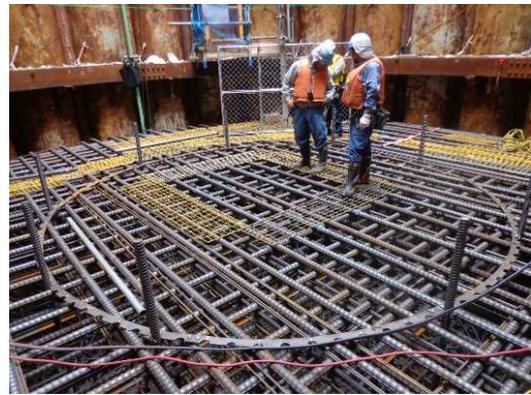
基礎・橋脚施工状況

平成30年度は新設橋脚の基礎工及び橋脚工に着手しました。令和元年度も引き続き、新設橋脚の基礎工及び橋脚工の施工を実施する予定です。

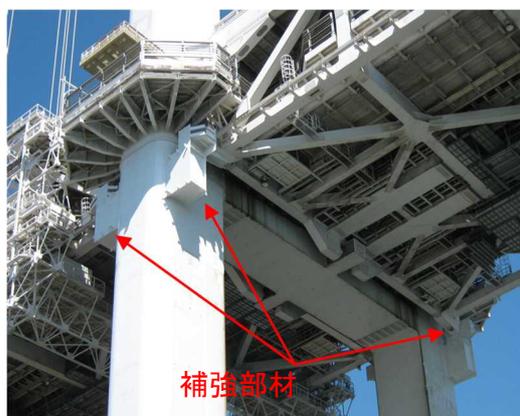
長大橋の耐震補強

(レインボーブリッジ主塔下路部の補強)

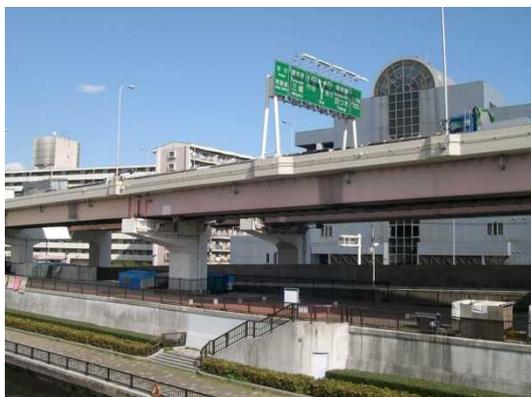
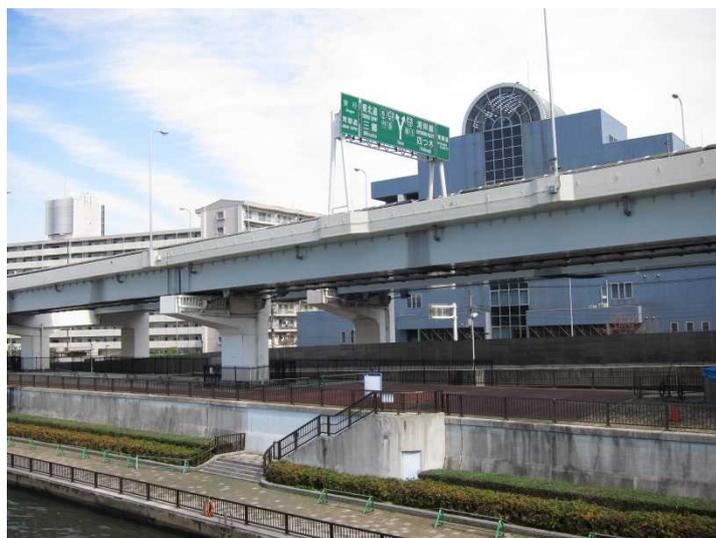
6号向島線堤通付近の高架橋の塗装塗替え
