首都高速道路構造物の大規模更新のあり方
に関する調査研究委員会

(第4回委員会資料)

～ 国内外における橋梁の重大事象事例 ～

平成24年8月29日
首都高速道路株式会社

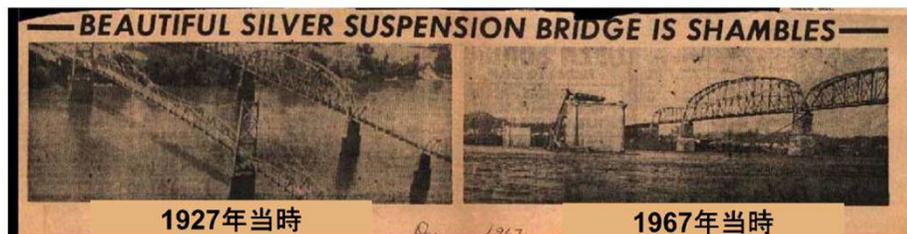
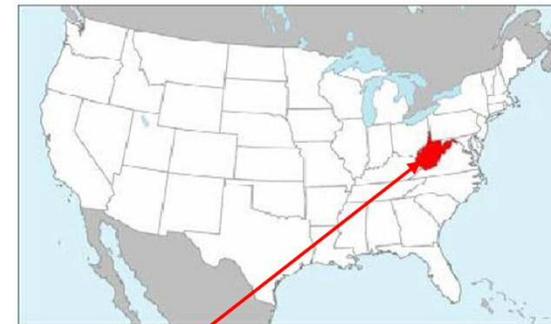
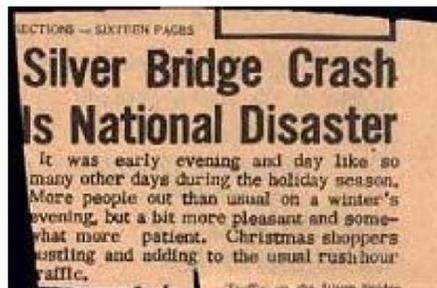
1967年にシルバー橋が崩壊 46名死亡

【シルバー橋の落橋を報じる当時の新聞記事と落橋後の様子】

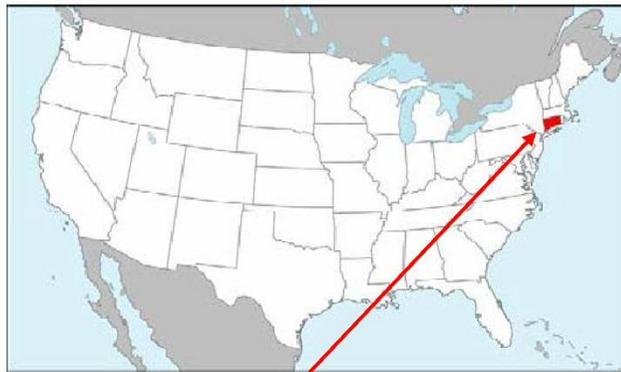
【マイアナス橋の崩壊の状況】

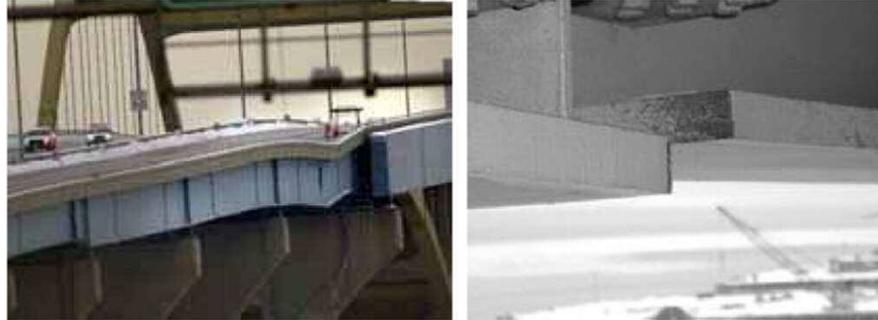
ホーン橋の損壊の状況

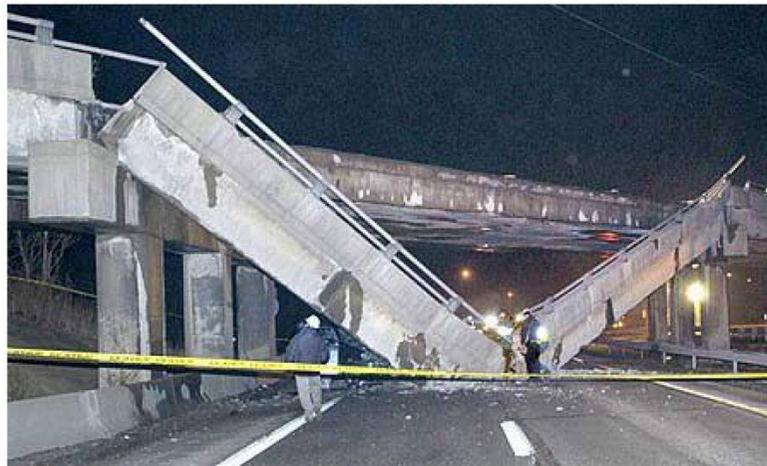
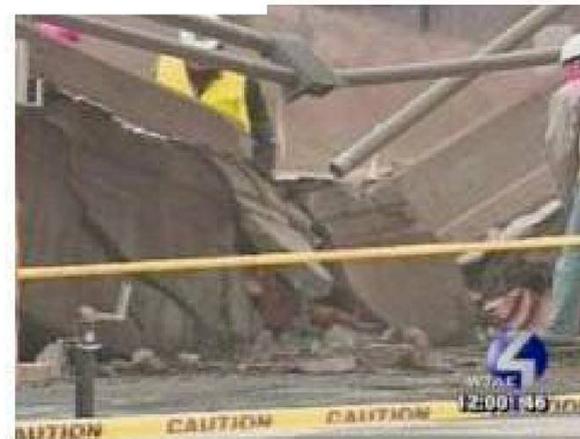
【I-70 コンクリート跨道橋崩壊の状況】

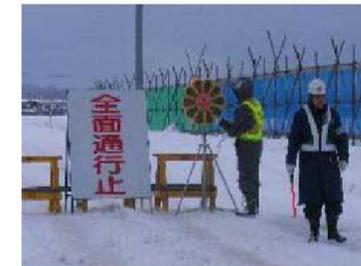
平成20年1月25日から全面通行止め

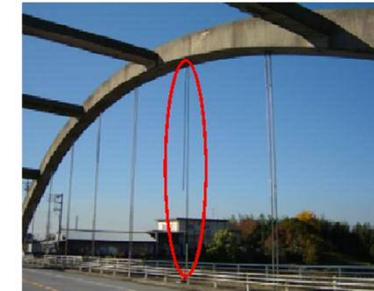
損傷部位

破断した吊材
覆っているのはステンレス製のさや管

支保工による仮受け

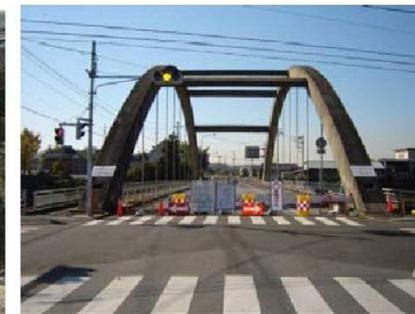
通行止め状況

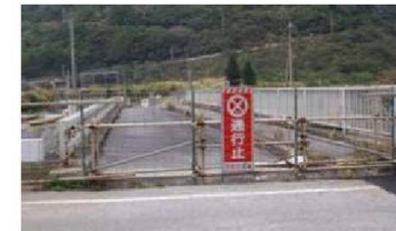
全面通行止め

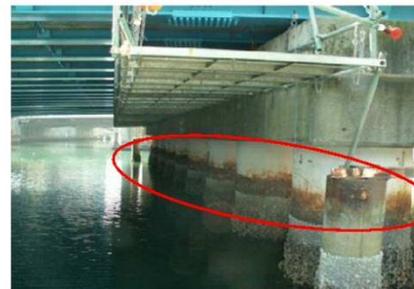
損傷部位

断面欠損が生じている部分もある

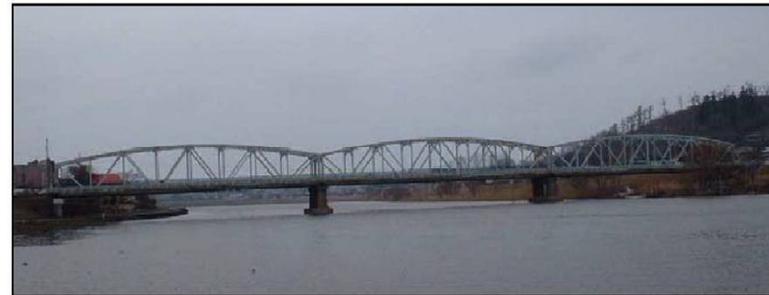
著しく腐食し支承としての機能が損なわれている
